F F 二重殻タンクの破損要因に関する検討
中間報告書

平成28年3月

危険物保安技術協会

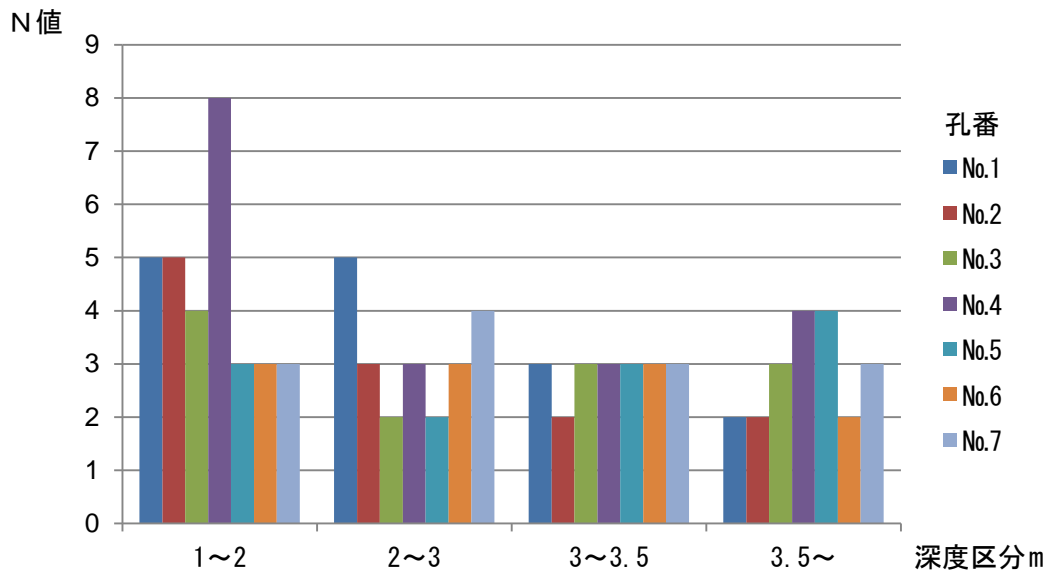
図 2. 1. 4 深度区分ごとのN値

最も高いN値は孔番4の1m~2mにおける8、最も小さいN値は、2m~3m、3m~3.5m、3.5m~の各深度区分における2となっている。全体の傾向としては、1m~2mの深度区分のN値が他の深度区分のN値と比べ高くなっており、全体の平均はN値が3.3であった。

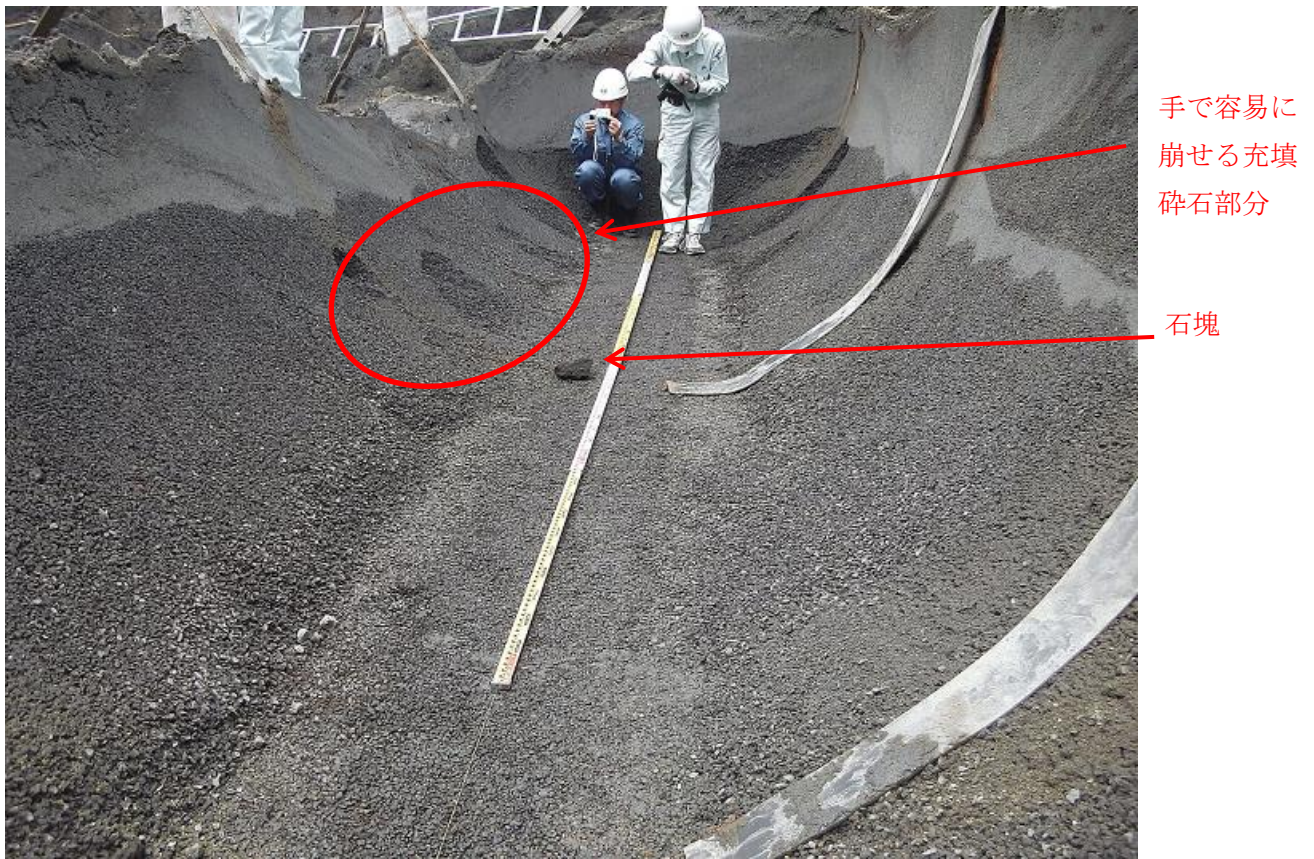
写真2. 1. 1 タンク撤去後の碎石基礎の状況 (KHK659)

写真2. 1. 1に示すように充填碎石部分は、手で容易に崩すことができる程度の締め固め状況であったことと拳大の石塊が混入していたことが確認された。

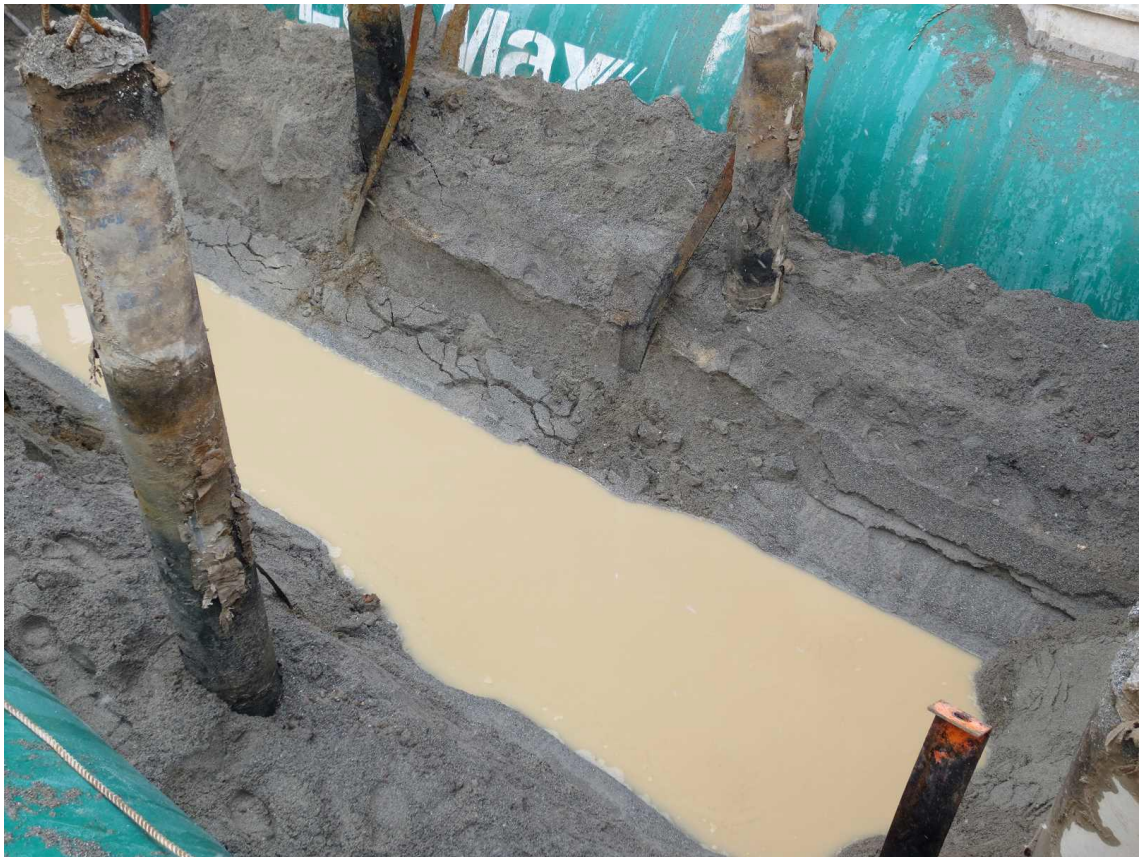
写真2. 1. 2 タンク撤去後の砕石基礎の状況（新潟県の営業用給油取扱所）

添付資料4に示すとおり、4孔の各試験深度におけるN値は0～2であり、締まりが非常に緩いことが確認された。

深さ0.5～4.0mの土質の粒度組成は、24～28%の礫分と65～68%の砂分、5～10%の細粒分で構成されていたことも確認され、指針に示された材料が使用されておらず、締め固めが不十分であり、タンクが変形しやすい埋設状況であった。

タンク撤去後の碎石基礎の状況を写真2. 1. 2に示す。充填碎石に相当する部分は砂であり、タンクを持ち上げた後に崩れてくる状況が確認された。

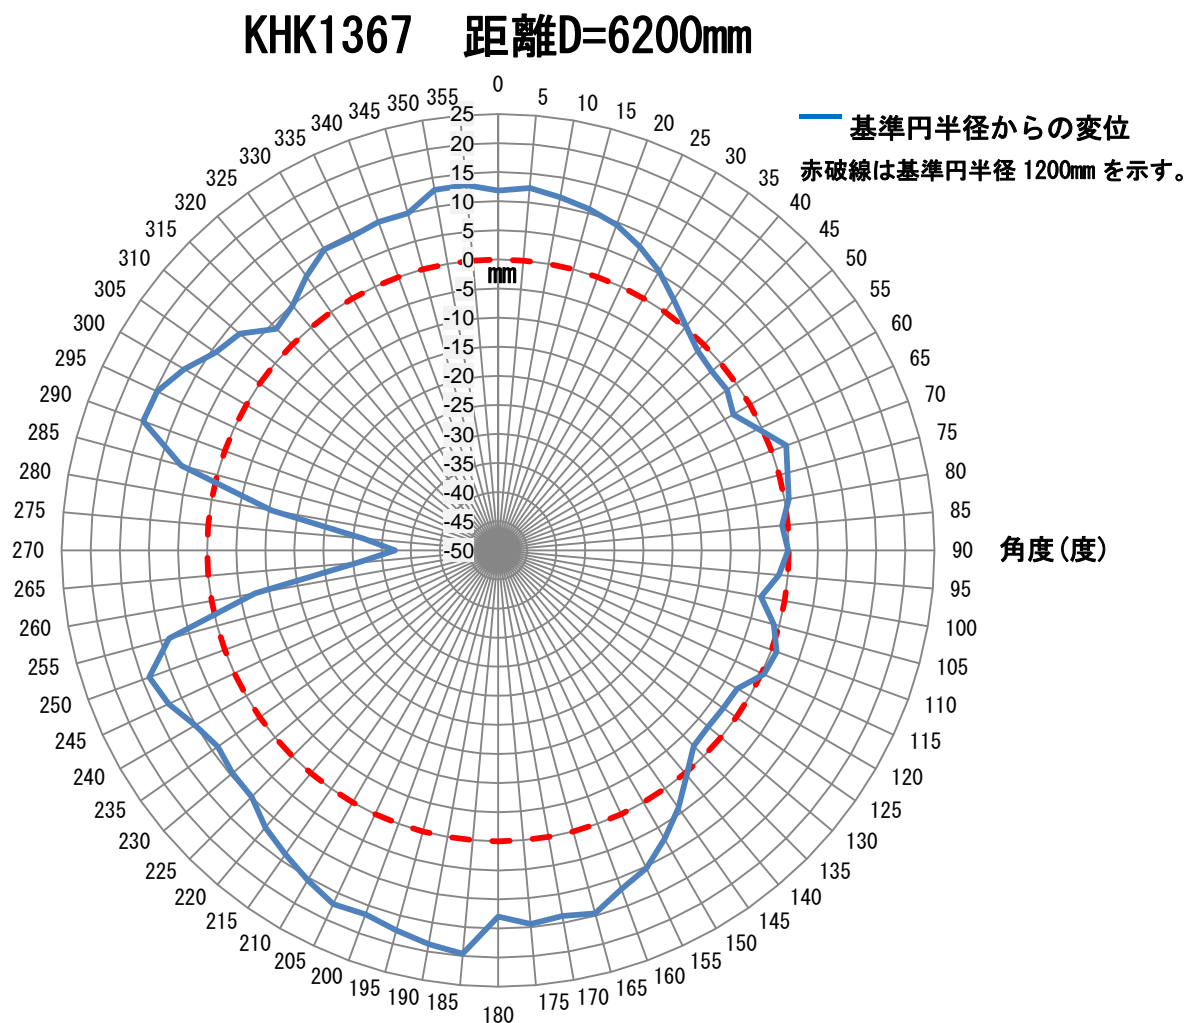
図 2. 2. 3 破損タンク等の変形量に関するグラフ

全ての破損タンク等は浮き上がり防止対策を施してあり、立ち会いタンク等は浮き上がり防止対策を施していないので同一条件での比較ではないが、破損タンク等の変形量に関するグラフと立ち会いタンク等の変形量に関するグラフとを比較すると、FF二重殻タンクをしっかりと受け止めなければならない支持碎石及び充填碎石の部分（210度～330度）において、立ち会いタンクの変形量は少なく基準円半径（FF二重殻タンクの内殻半径設計値）から大きく逸脱することがない。

一方、破損タンク等は当該部分において基準円半径から大きく逸脱していることが確認でき、270度において著しく半径が減少して、250度付近及び290度付近で半径が増加する傾向にあること、0度付近及び180度付近で半径が著しく増加する傾向にあることが確認された。

これらのことから、指針どおりの施工を行えば基準円半径から大きく逸脱する変形が少なくなることが確認された。

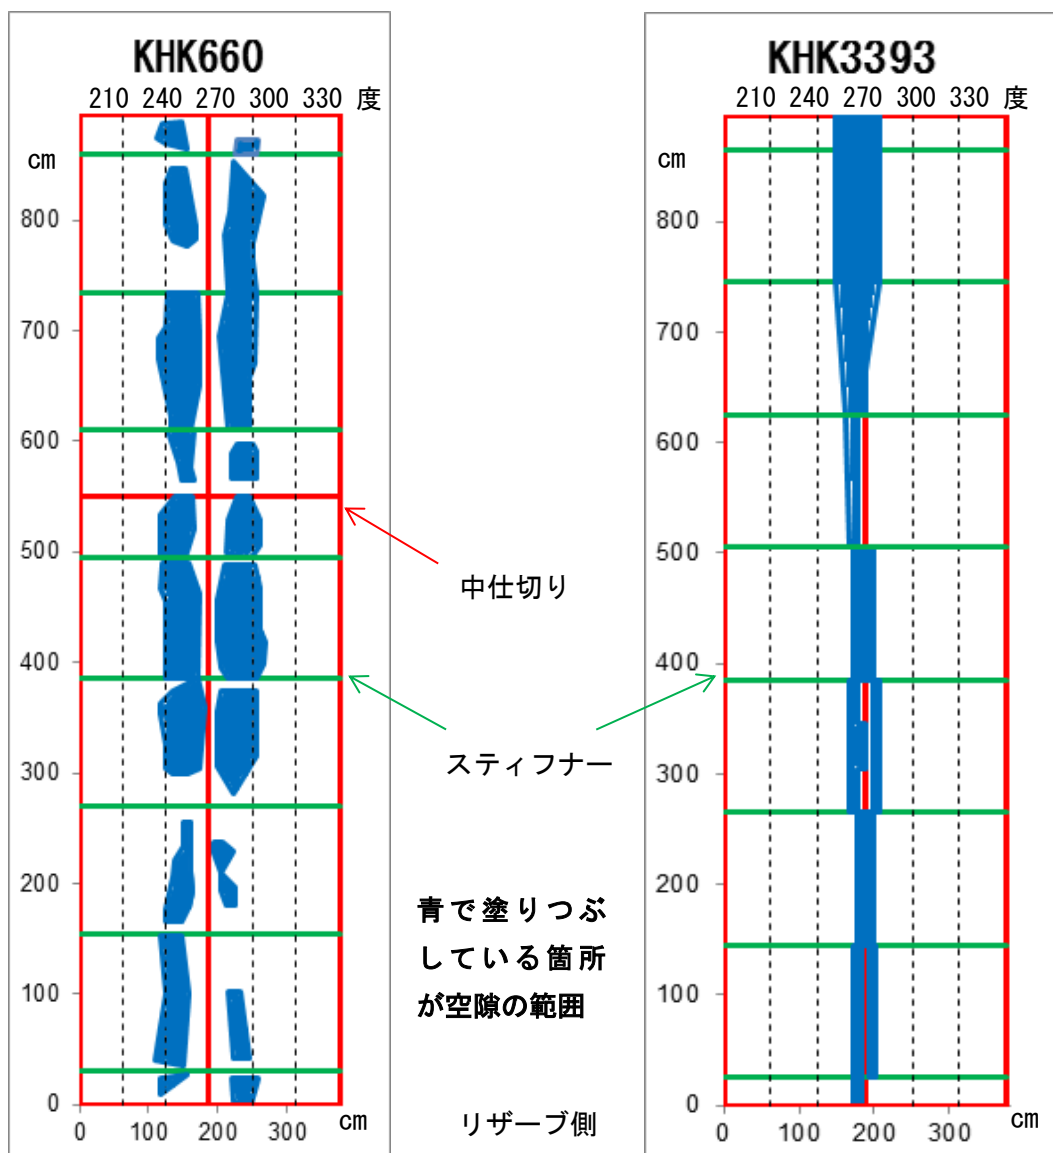
図2.3.1 破損タンクの空隙状況

破損タンク等については、支持砕石の部分に断続的に空隙が確認され、一部の充填砕石の部分にも空隙が確認された。

破損タンク等では、270度から±30度の範囲のスティフナー間において、反響音が認められる範囲が確認された。また、立ち会いタンク等では、270度近傍においてタンク端部から端部へ一様に反響音が認められる範囲が確認された。
