# 危険物事故 関連情報

## 同一事業所内で発生した「クリーニング中の屋外タンク貯蔵所火災」及び「潤滑油製造装置群火災」について

有田市消防本部警防課予防係 東山 英幸

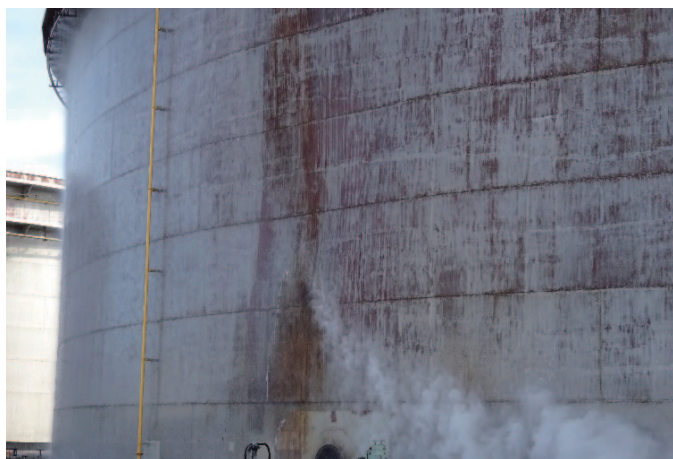
タンク側板北西側約30mが底部からウィンドガーター付近まで茶色く変色しているのが認められた。

タンク側板

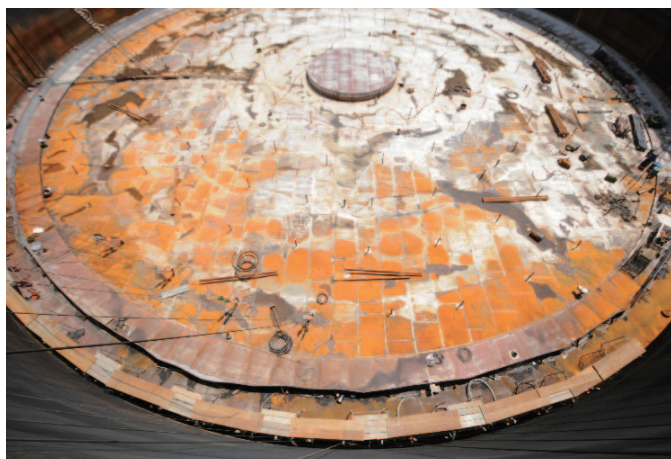
タンク屋根板の北西部に茶色く変色及び波板状に変形が認められた。

タンク屋根板

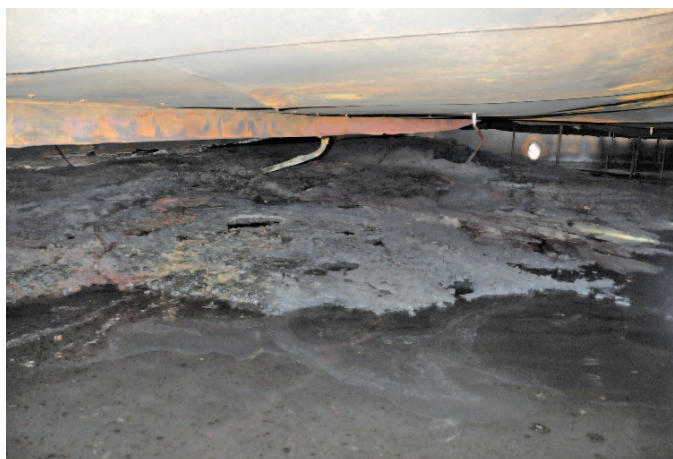
タンク内部には、スラッジが北西部に幅約30m、奥行き最大約17m、高さ最高部で約2m堆積していた。又、タンク内側の側板は煤等で黒くなっていた。

タンク内部(スラッジ)

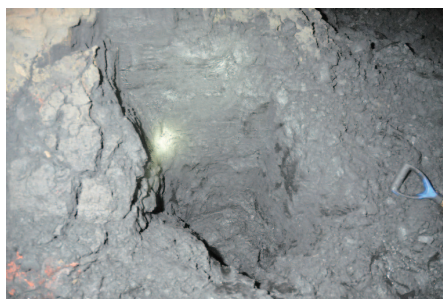
スラッジの表面を見分する。表面は黒い部分と茶褐色の部分が斑模様になっているのが認められた。スラッジの内部は、掘り起し内部を見分すると、内部はすべて黒色であることが認められた。

スラッジ内部

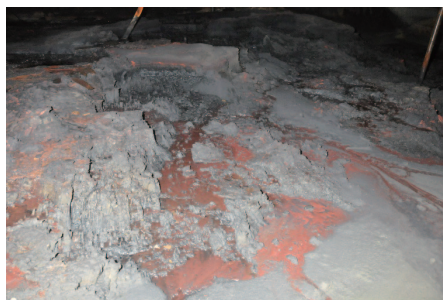
スラッジ表面

このことから、この火災の原因はタンク清掃中に残っていたスラッジが乾燥により発熱し自然発火、清掃に使用していた軽油などの可燃性蒸気に引火したものと推定する。

- ①タンク清掃時にはスラッジの乾燥対策をとること。
- ②業界紙等に事故原因を発表し水平展開をとることなどの指示を行っています(消防庁から硫化鉄に係る火災事故防止対策の徹底についての通知が出されております)。

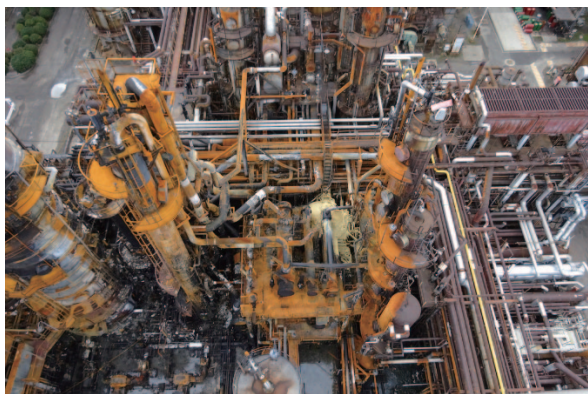
上方から見分すると、機器に大きな変形や座屈等は見られないが、中央に設置されているラックを中心に円形状に茶色に変色している。

上方からの状況

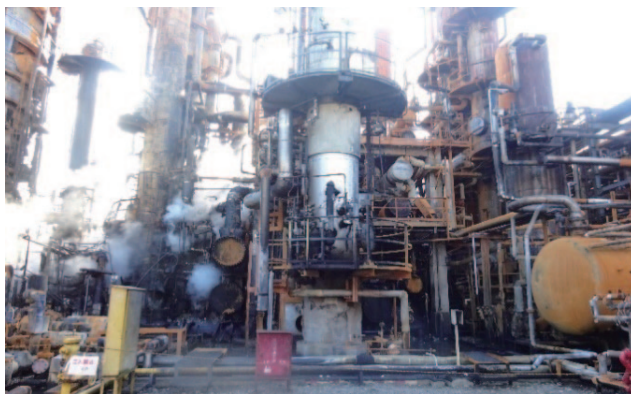
周囲から見分すると、スピルウォールの西面及び南面は、焼きは見られない。東面の南側には焼きは見られないが、中央から北側にかけて機器の変色、レジン板の剥離、配管などの変形が見分できる。地盤面には黄色や緑のワックス状の油が堆積している。北面については、機器は変色しレジン板の剥離が見分できる。配管は大きく変形している物が多く見られ、地盤面には緑色のワックス状の油が付着し、コンクリートやレジン板なども散乱している。

北面西側

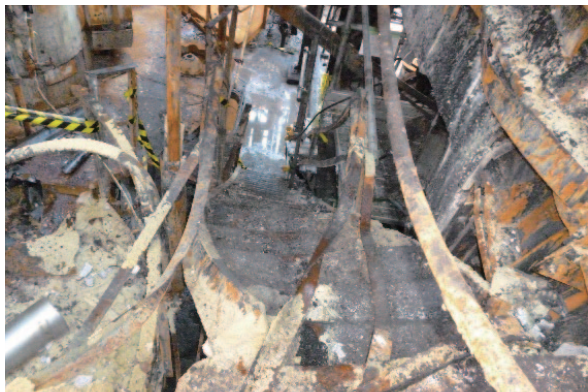
最も焼きが強い中央ステージ2階を見分する。ステージ西側には階段が設置されておりこの階段は2階のステージ付近から東側に湾曲している。ステージに設置されている機器は変色し南側がやや下に落ち込んでいる。ステージの南東部の床面は割れ、計器類や配管が下方に沈み大きく変形している。配管には開口している部分も数カ所見分できる。

中央部ラック階段1階部分

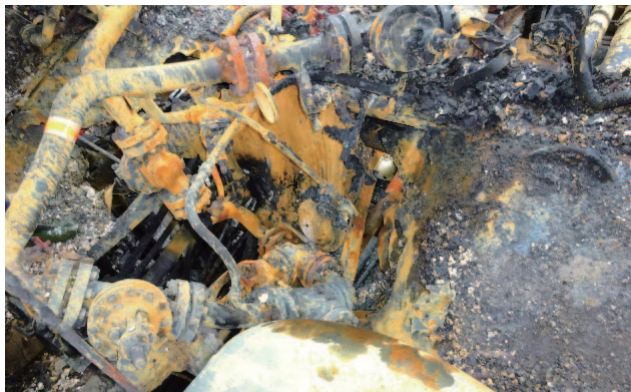
中央部ラック2階南東側床面付近

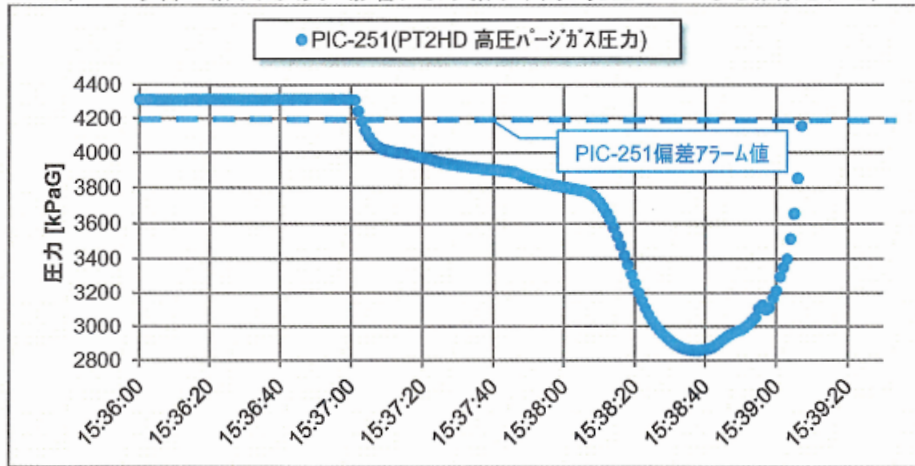
圧力計データ

この火災は第2潤滑油抽出水添精製装置の水素化精製部門で発災したものである。関係者の供述及び機器類のデータを調査したところ、高圧パージガスの圧力計、流量計が13時37分に大きく変化していることが判明した。

第二潤滑油抽出水添精製装置（PT-2 HD）の高圧パージガス系統の圧力計 PIC-251（15:39以降の指示は火災の影響により指示不良が発生していると推察される）

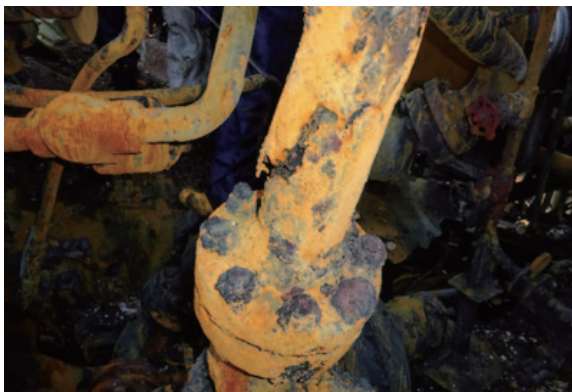
残りは3カ所であるがこれらは中央部ステージ2階南東側に位置し、最も焼きが激しいところである。この3カ所の開口部は近くに位置しており、あまり熱影響は受けていない。

またこの付近の内部には筋状の減肉及び局所的に急激な減肉が見られた。このことから最初に開口し、出火した箇所は中央部ステージ2階南東側の高圧ガスパージラインのあった開口部のいずれかの可能性が高い。

最初の開口部付近

第2潤滑油抽出水添精製装置水素化精製部門高圧ガスパーズラインにおいて最初に開口したと考えられる箇所は2014年に設置されたものである。このためこの部分が急激に腐食した理由を考察する。第2潤滑油抽出水添精製装置水素化精製部門は年々原料油組成の重質原料油の処理比率が増加している。このことから、同配管内部で水分が凝縮した箇所において、水酸化アンモニウム濃度が上昇し著しいアルカリサワーウォーター腐食が発生したと考えられる。

このため、アルカリサワーウォーター腐食により減肉した配管は高圧の内圧に耐え切れず局所的に破壊が生じ、穿孔及び開口に至ったと推定する。

この付近には、火源は見当たらなかったため、配管内部の腐食生成物の微粒子及び微量の不純物が水素ガスに随伴して急激に噴出することで静電気が帯電し、静電気火花が漏洩した高圧の水素ガスに着火、その後噴出した火炎により配管等が熱せられ流通していた油に引火し延焼拡大したものと推定する。

- ・ アルカリサワーウォーター腐食対策として、腐食が強いと考えられる箇所に対し腐食に強い材質に変更すること
- ・ アルカリサワーウォーター腐食管理を①Kp値の管理、②水酸化アンモニウムの濃度管理、③配管内の流速管理の3点に重点を置き、定量的根拠に基づき行うこと。
- ・ 施設の再建時には、緊急遮断システムを構築すること。

- ・ アルカリサワーウォーター腐食のメカニズムが未解明であることを踏まえ、施設設備の再稼働後には、配管肉厚等の放射線透過試験による面測定及び超音波探傷試験による点測定を実施し、腐食の傾向と把握に努めること。
- ・ 腐食のメカニズムの解明とそのリスク及び安全対策について実効的な研究及び研修を実施すること。また、その他の事故対策についても研究し、更なる安全文化を構築すること。
- ・ 事故の原因、再発防止策を社内従業員に十分周知させ、さらに業界紙等を通じ業界内に水平展開を行うこと、等を指示する。

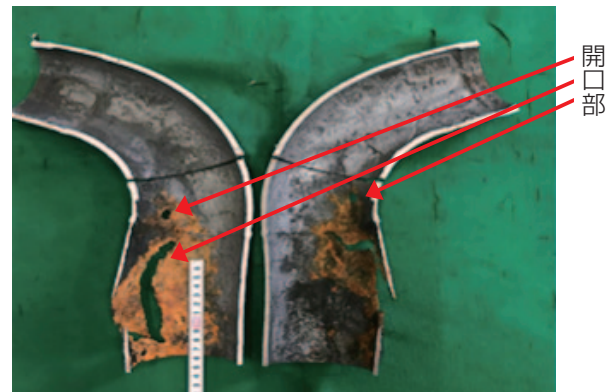
最初の開口部付近 (内側)
