平成29年度KHK 審査タンクの補修概要

タンク審査部

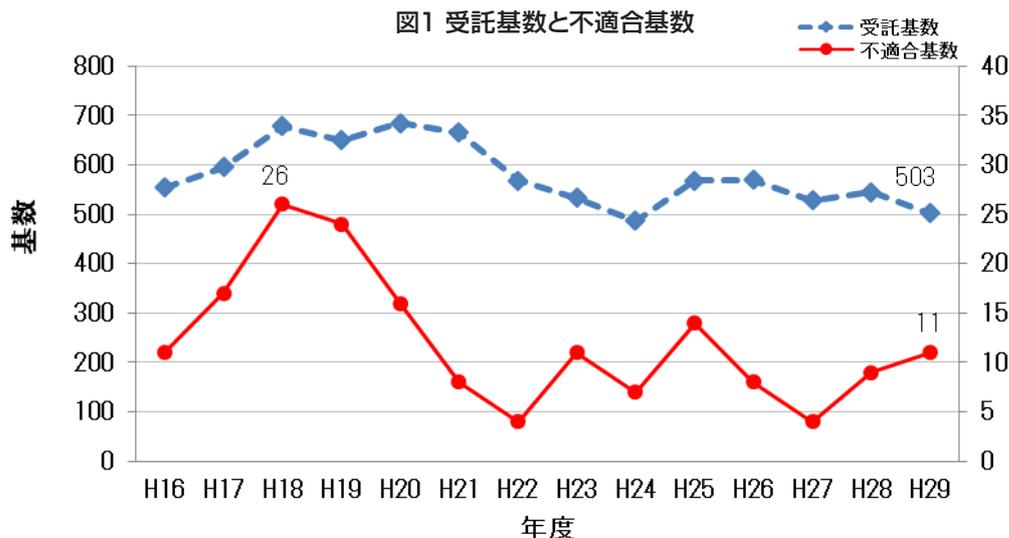
協会検査員は、現地審査では自主検査記録、施工管理記録等を確認するとともに、目視検査及び磁粉探傷試験等が適正に行われているかを確認し、必要に応じてタンク全般の安全性に関する助言、情報提供等を行っています。現地審査である完成検査前検査及び定期保安検査の受託基数と不適合基数の経年変化を図1、平成29年度の不適合事例を表10に示します。不適合基数が最も多かったのは平成18年度の26基で、そこから平成22年度まで減少傾向で推移しましたが、その後増減を繰り返しています。平成29年度の不適合基数は11基で、前年と比較すると3基の増加となっています。
