懸垂式の固定給油設備給油ホース破損に起因した危険物流出事故について

末吉 修二（東京消防庁）

2 流出事故概要

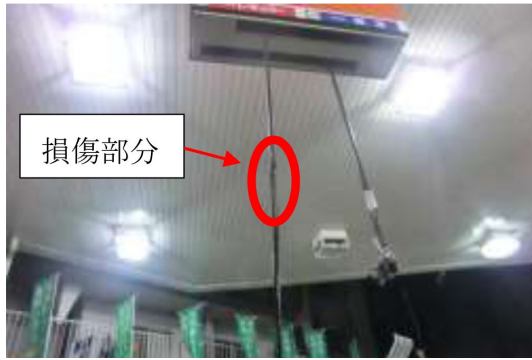
敷地中央南側に設置されているノズルNo.5とNo.6が収容された懸垂式固定給油設備について、デリベリユニット及びノズルNo.6の給油ホース等に異常は認められていない。しかし、ノズルNo.5の給油ホースには損傷が見分され、当該部分からの液体の流出が確認されている。

損傷部分には、約1.5cm程度の孔が開いており、ホース内部の配線類が視認される状況である。(写真1、2参照)

写真1 ノズルNo.5とNo.6を収容するデリベリユニットと損傷した給油ホース
写真2 ノズルNo.5の給油ホース損傷部分

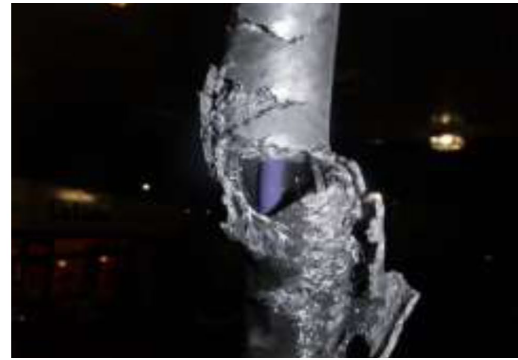
上記状況を踏まえ、総合的に検討すると、本流出事故の発生原因は、流出を発生させた懸垂式固定給油設備でのガソリン給油作業が過度に多く、給油ホースの使用と収納を繰り返すことで、デリベリユニット内のローラー等の摩擦や、ホース動作時の屈折によりホースゴム部が劣化して孔が生じ、ガソリンが流出したものと考察される。

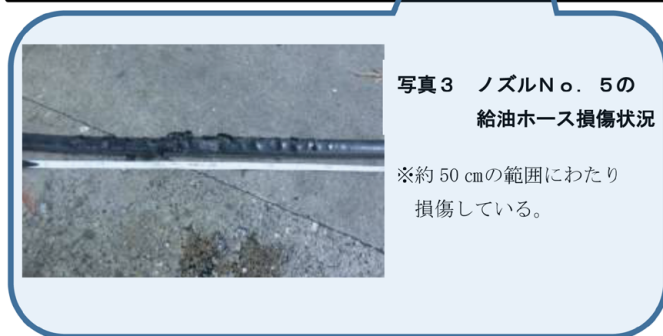
写真3 ノズルNo.5の給油ホース損傷状況

流出が発生した給油ホースを子細に見分すると、先端ノズルと給油ホースの結合部分から約2m50cmのホース部分に孔が生じており、ゴムホースの外装には約50cmの範囲で亀裂及び損傷が認められている。(第2図、写真3参照)

流出が発生した給油ホースのデリベリユニットの内部、外装等を子細に見分するも異常は認められていない。ホースを収納した状態で見分すると、デリベリユニット内部の送り出しローラー部分にホースの損傷部が位置する。損傷したホースが通過する送り出しローラー、補助ローラー、ローラー台車等の各部分を見分するも異常は認められず、ホースドラムにも異常は認められていない。

※約50cmの範囲にわたり損傷している。

給油ホースは消耗品であることから、交換目安を3年毎または1,500,000L運転毎としている。本件のホースは、交換から約30か月で3年未満であるが、運転量が約2,700,000Lであり、交換推奨運転量を超過している。懸垂式固定給油設備の給油ホースは、各ローラーを支点として、上下動作、左右スライド動作による負荷がかかる。本ホースの運転量からすると、給油回数も多く、ホース屈曲動作を繰り返すことにより破損したと考察されている。

日常点検の徹底と給油ホースに異常を発見した際の早期使用停止を指導。

ホース耐用年数等を交換目安とせず、使用頻度や積算使用量を考慮した点検交換を実施するよう指導。
