## 危険物製造所で発生した火災 ～配管内の温度差に起因する漏えい・火災～

四日市市消防本部予防保安課

本事案は、石油精製事業所（第1種レイアウト）の危険物製造所で発生した漏えい・火災事案で、配管内の温度差に起因して発生したものである。

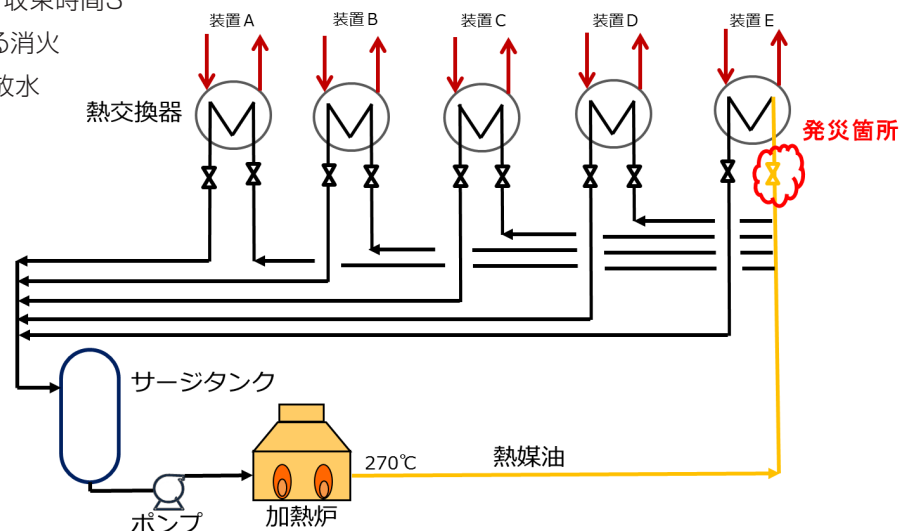
図1 熱媒油供給フロー

発生日時：平成27年12月11日（金）11:47頃  
気象状況：天候曇 気温22℃ 風速8m 湿度65%  
発災施設：危険物製造所の熱源供給装置（図1）  
発災箇所：加熱炉の出口配管（10<sup>φ</sup>）  
発災物質：フラッシングオイル（第4類第2石油類）（以下、FOと称する）  
熱媒油（第4類第3石油類）

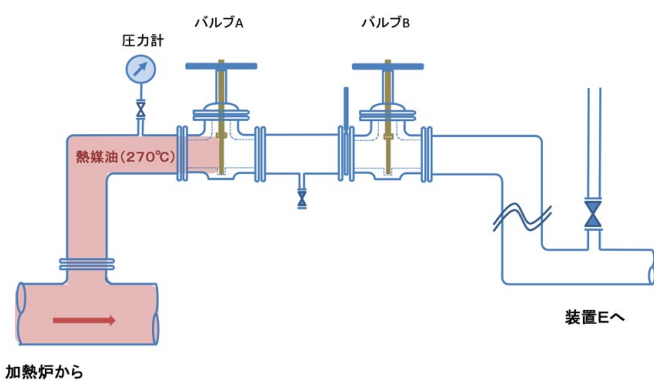
図2 FO流入前の配管

- 平成27年9月25日  
熱交換器の改造工事のため装置Eラインの熱媒油抜き取り及び窒素パージを実施（図2）
- 平成27年12月8日  
改造工事が完了し、装置Eの運転再開に向けて作業開始
- 平成27年12月11日  
朝 頃 熱交換器へのFO満たし作業を実施・完了  
11:00 熱媒油配管へのFO満たし作業を開始（図3）  
11:30 配管満たし作業の進捗を確認  
11:40 作業完了まで時間的余裕があると判断し、作業員は現場を離れる

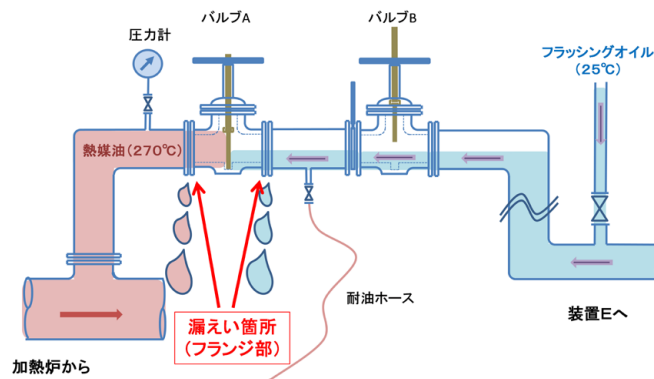
図4 漏えい箇所(バルブフランジ部)

熱媒油配管のバルブフランジ部でFO及び熱媒油がそれぞれ漏えいしているのを確認した(図4)。

まず、FOの流入により、フランジ下部が急冷され、熱歪み及び収縮が起こり、FOの漏えいが発生した。漏えいしたFOは発火点以上の熱媒油配管やバルブに接触し、発火した後、熱媒油側のフランジを炙り、熱媒油の二次漏えいを誘発した。これにより、火災が延焼拡大したものと推定した。

- 急激な温度変化を生じさせないために、今後は、加熱炉を停止させ熱媒油の温度が十分に低下した状態でFOを満たすこととする。
- 水平展開として、所内類似箇所（温度差が大きく、急冷される可能性がある箇所）を調査し、対策を講じる。
- 体感型教育として、配管が急冷されると内容物が漏えいすることを体験できる装置を開発する。

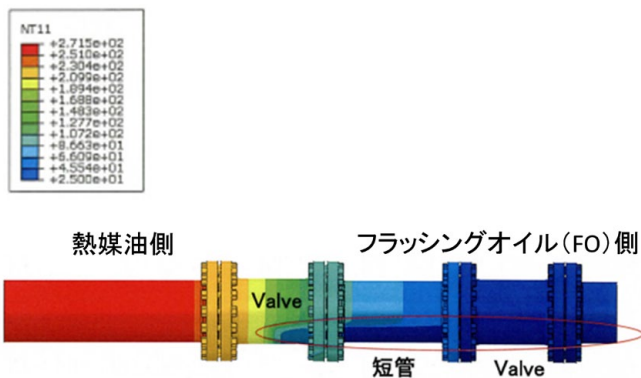
図5 FO流入後の温度分布

FOの流入前後で配管外面の温度分布をみると、流入に伴い配管下部の温度が低下している(図5)。また、漏えいが確認されたバルブフランジ部でFO流入後の温度分布をみると、FO側のフランジの上部と下部とで温度差が生じている。また、フランジ下部に着目すると、ガスケットの流体に接触している側(内側)の温度と大気に接触している側(外側)の温度が異なっている(図6)。一方、熱媒油側では、FO流入前後で温度分布に目立った変化はなかった。

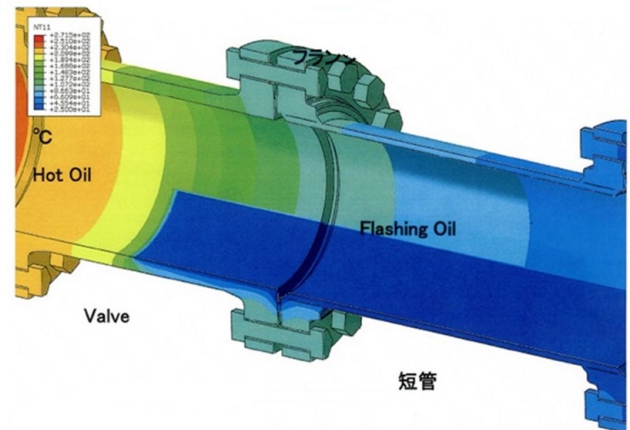
図6 フランジ部の温度分布

また、ガスケットの内側と外側とでも、FO流入により温度分布に差が生じ、内側では最小面圧を下回った。これは、使用していたガスケットがうず巻き型ガスケット（金属製のフープと無機の緩衝材を巻いたもの）であり、金属部分での熱収縮が主要因と考えられる。

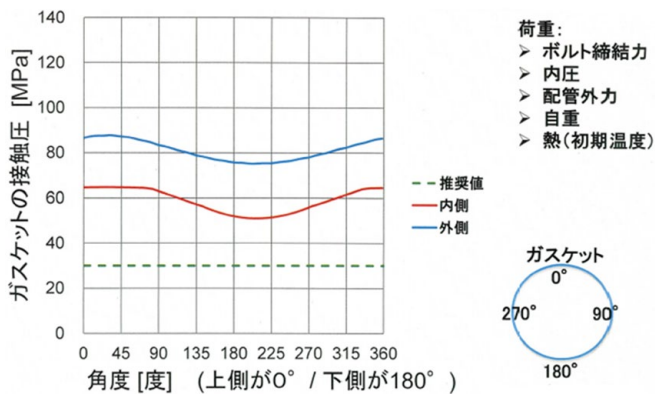
図7-1 FO側ガスケット接触圧（流入前）

次にガスケットの接触圧を解析すると、FO側でFO流入前では、180°方向でやや低いが、最小締付圧(推奨値)を上回っている(図7-1)。一方、FO流入後では0°及び180°方向で接触圧が低下しており、特に180°方向では最小締付圧を下回る結果となった。逆に、90°及び270°方向では接触圧が高くなる結果となった(図7-2)。

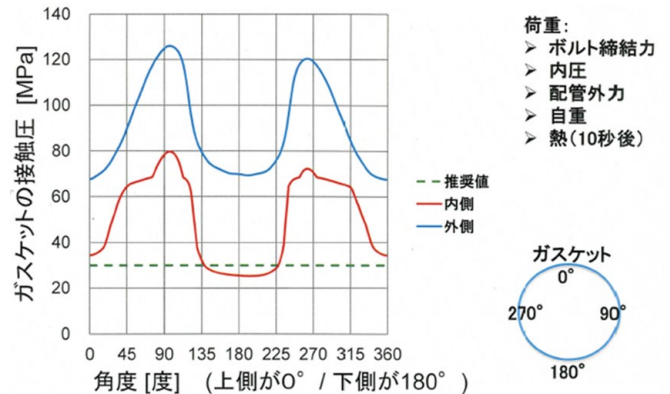
図7-2 FO側ガスケット接触圧（流入後）

温度分布及びガスケット接触圧の解析結果から、FO側ではFO流入により熱歪みが生じ、フランジが“くの字”に変形し、フランジの上下方向(0°及び180°)で接触圧が低下する一方で、水平方向(90°及び270°)では接触圧が高くなると考えられる。

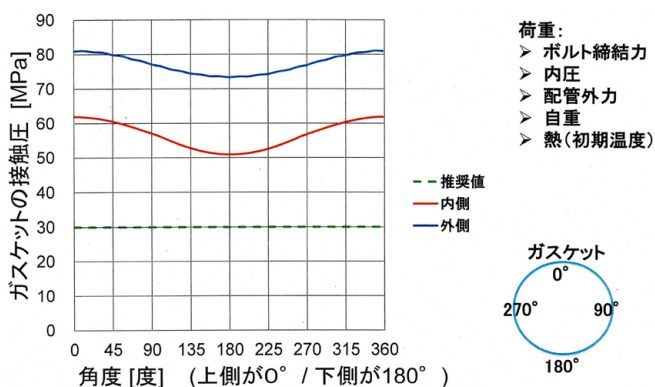
図8-1 熱媒油側ガスケット接触圧（流入前）

熱媒油側のガスケット接触圧を解析すると、FO流入前ではFO側と同様に180°方向でやや低いが最小締付圧を上回っている(図8-1)。

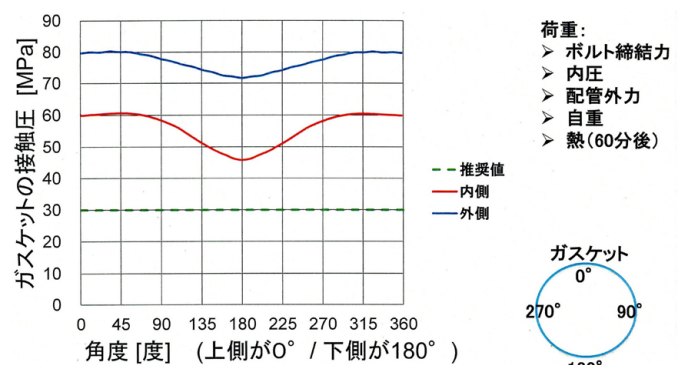
図8-2 熱媒油側ガスケット接触圧（流入後）

次にFO流入後では、180°方向で接触圧の低下が見られたが、最小締付圧を下回らない結果となった(図8-2)。

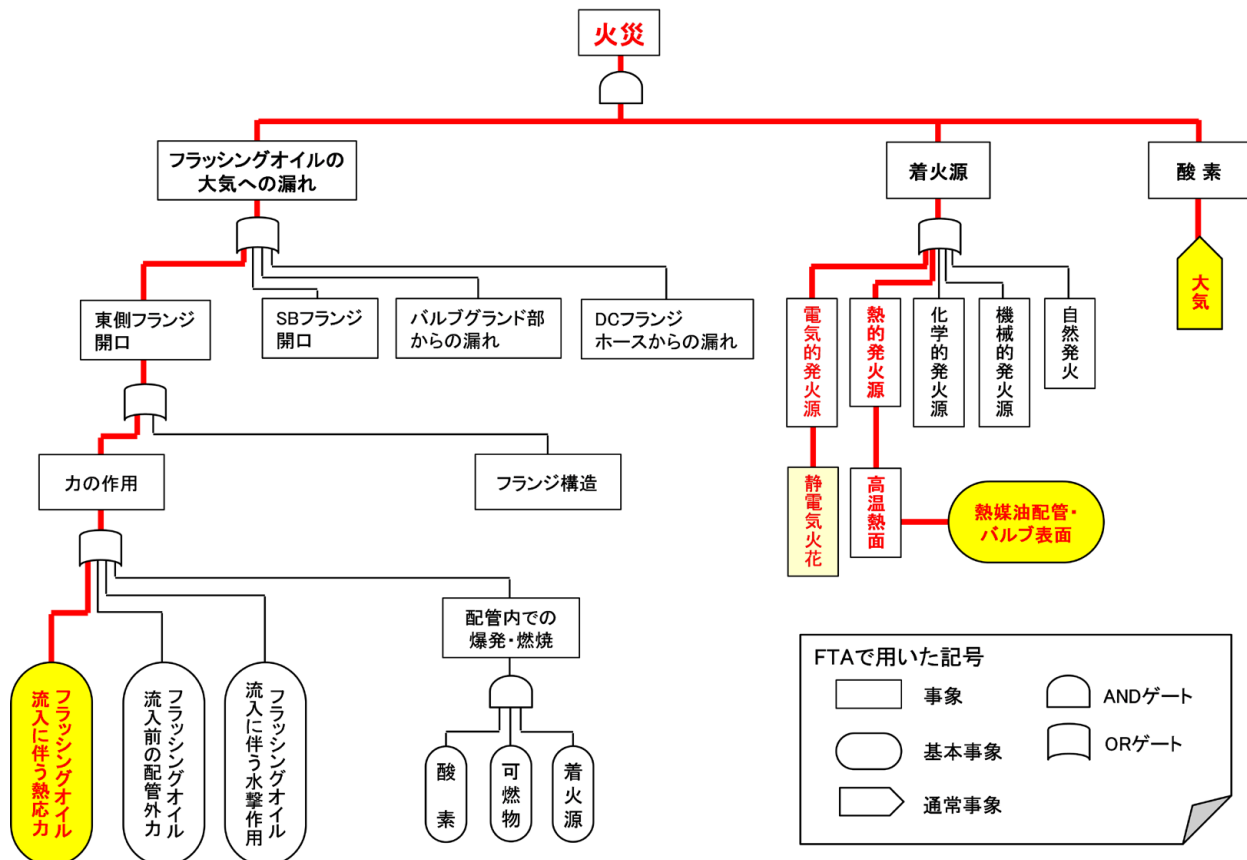
表1-1に使用油の性状、表1-2に抽出された燃焼の3要素を示す。これらをファクターとし、解析した結果、可燃物としてはFO、着火源としてはバルブの高温表面熱、酸素供給源としては大気中の酸素が導き出された(図9)。
