浮き屋根式屋外タンク貯蔵所における流出事故について

堺市消防局予防部危険物保安課 主査 宮下 裕司

第1 浮き屋根式屋外タンク貯蔵所における非常排水設備からのガソリン流出事故

第2 浮き屋根式屋外タンク貯蔵所におけるポンツーン内へのナフサ流出事故

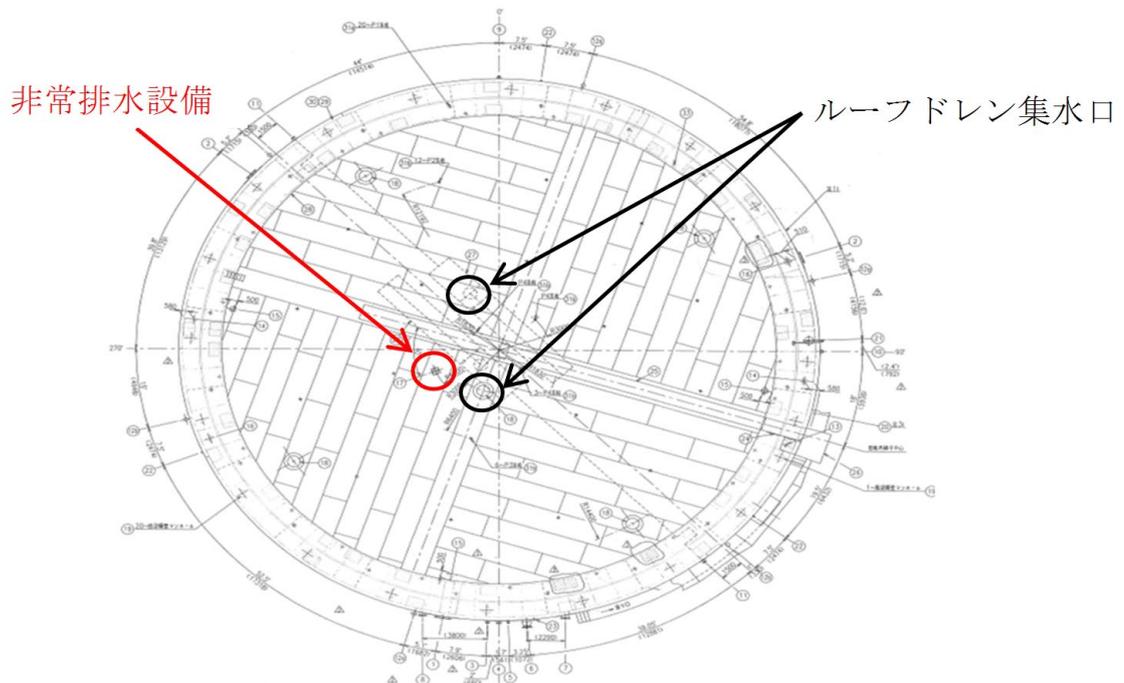
図1 発災タンクの図面

- (1) 発生日時 平成29年7月1日 時刻不明
- (2) 覚知日時 平成29年7月1日 14時04分
- (3) 発生箇所 非常用排水設備 (図1)
- (4) 流出量 ガソリン 約78KL※

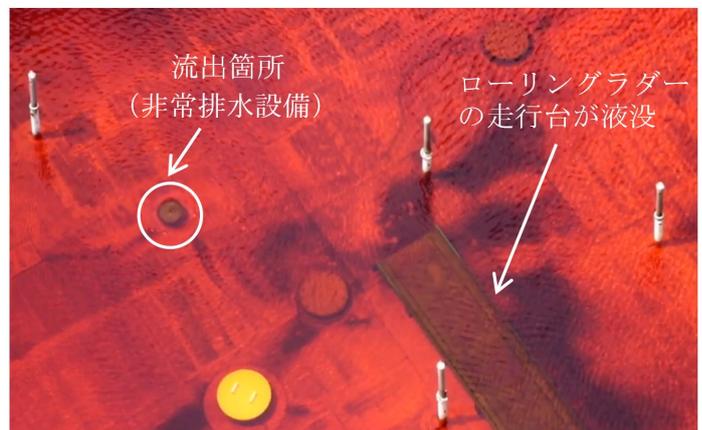
- 1時56分 大容量泡放射システムの放水準備完了
- 13時09分 高所作業車が現場到着
- 13時42分 高所作業車より非常排水設備からガソリン噴出を確認 (写真1)
- 14時37分 残油移送を停止 (浮き屋根が着床)
- 15時12分 非常排水設備からのガソリン噴出停止を確認
- 19時00分 東側ルーフトレン弁の仮設ポンプを停止
- 19時27分 西側ルーフトレン弁の仮設ポンプを停止

写真1 非常排水設備からのガソリン噴出状況

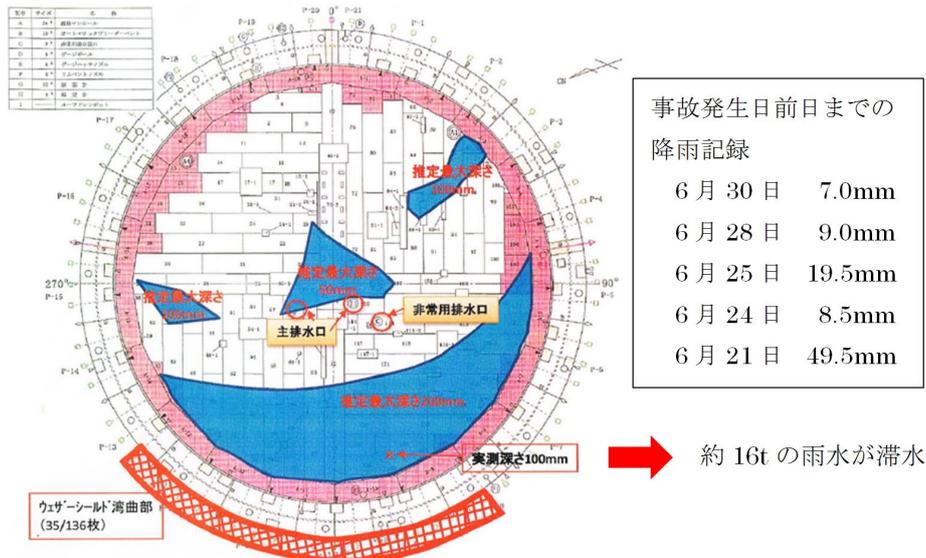
事故発生日の2日前(6月29日)における浮き屋根上の滞水状況(図2)及び事故発生日における事業所内の風速計の観測記録から、浮き屋根上東側に溜まった雨水が事故直前の強風(最大瞬間風速13m/s)により、浮き屋根中央部に移動し、浮き屋根の撓みが増加したことで、非常排水設備の封水と喫水線のバランス※が崩れ、当該非常排水設備から内容物が浮き屋根上に逆流してきたものと推定する。

図2 浮き屋根上の滞水状況(6月29日)

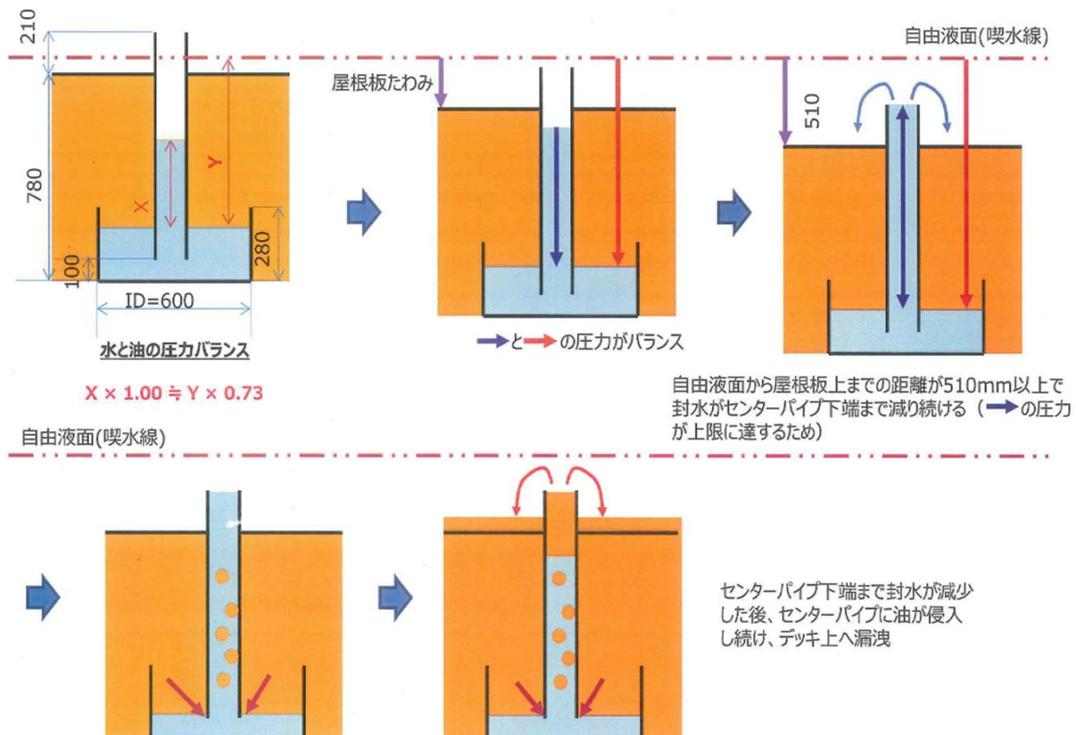
計算によると、非常排水設備の封水量が満水の場合、浮き屋根が510mm撓むとタンク内容物の逆流が発生する。

図3 非常排水設備の封水と喫水線のバランス

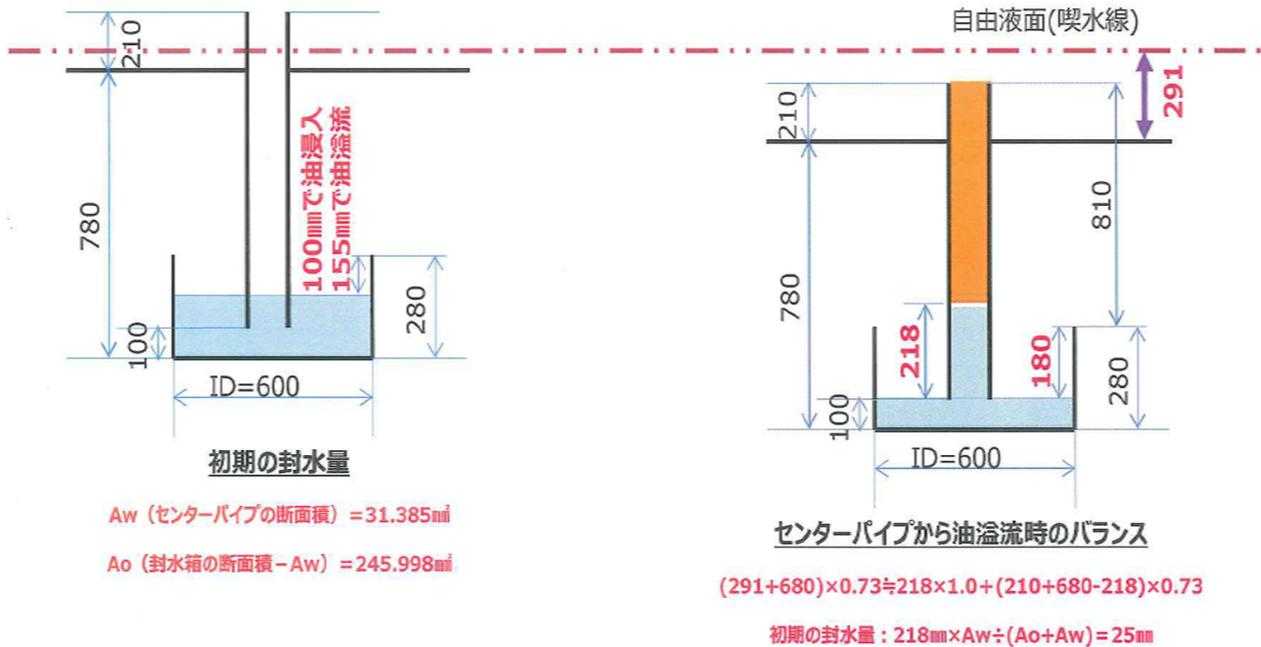
封水量が全体の45%の場合、浮き屋根が291mm以上撓むとタンク内容物が逆流する。(図4)

初期封水量が $(25\text{mm} + 100\text{mm}) \div 280\text{mm} = 45\%$ 以下で、かつ、非常排水設備周りで屋根デッキからの自由液面(喫水面)高さが約300mm(291mm)以上の時、非常排水設備のセンターパイプから内容物が逆流する。

図4 非常排水設備の封水量が減少時における封水と喫水線のバランス

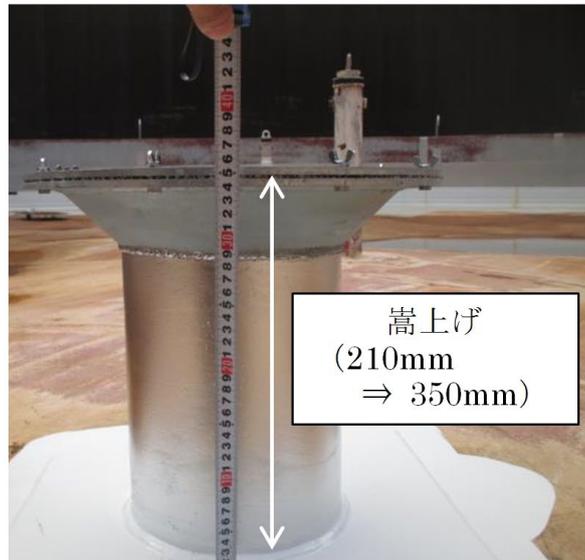
写真2 非常排水設備センターパイプの嵩上げ

非常排水設備の封水の水量減少時における浮き屋根の撓み裕度を確保するため、非常排水設備のセンターパイプを延長し、嵩上げ※する。(写真2)

※センターパイプの嵩上げを行うと、非常排水設備の排水能力が不足するため、非常排水設備を現在の1基から2基に増設する。

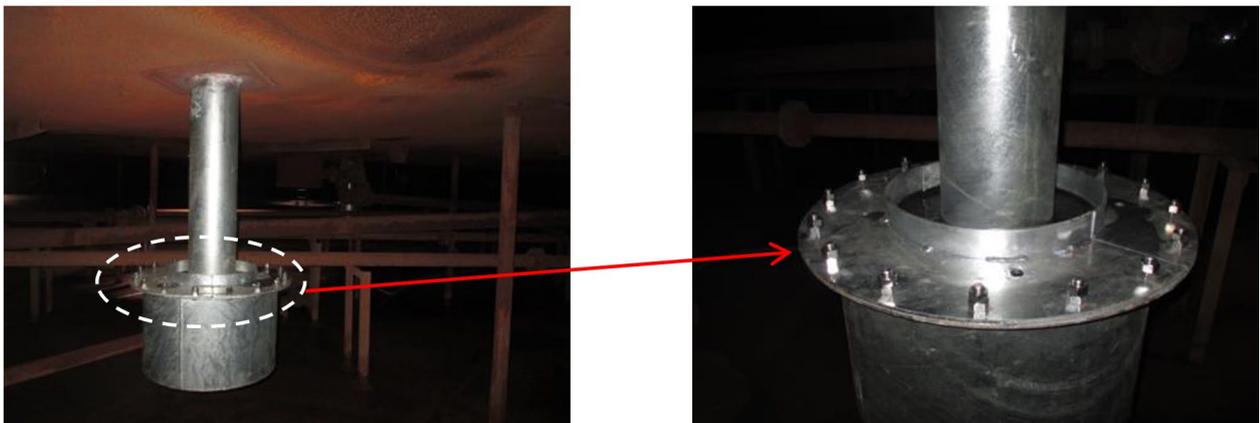
写真3 非常排水設備の封水箱への蓋の設置

ジェットノズルのタンク内攪拌等による封水の水量減少防止のため、非常排水設備の封水箱に蓋を設ける。(写真3)

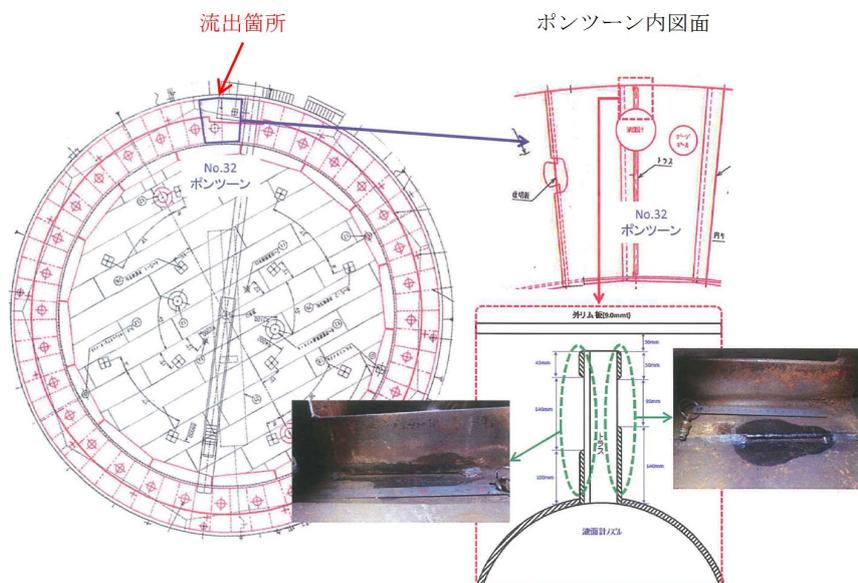
事故発見後、ポンツーン内に流出したナフサを回収し、ポンツーン内を観察すると、ポンツーンを貫通している液面計ノズルとポンツーン外リムの間に取付けられているトラスとポンツーン下板の隙間（タック溶接間の隙間）から、ナフサが滲み出ているのを確認した。（写真4）

写真4 ナフサ流出箇所

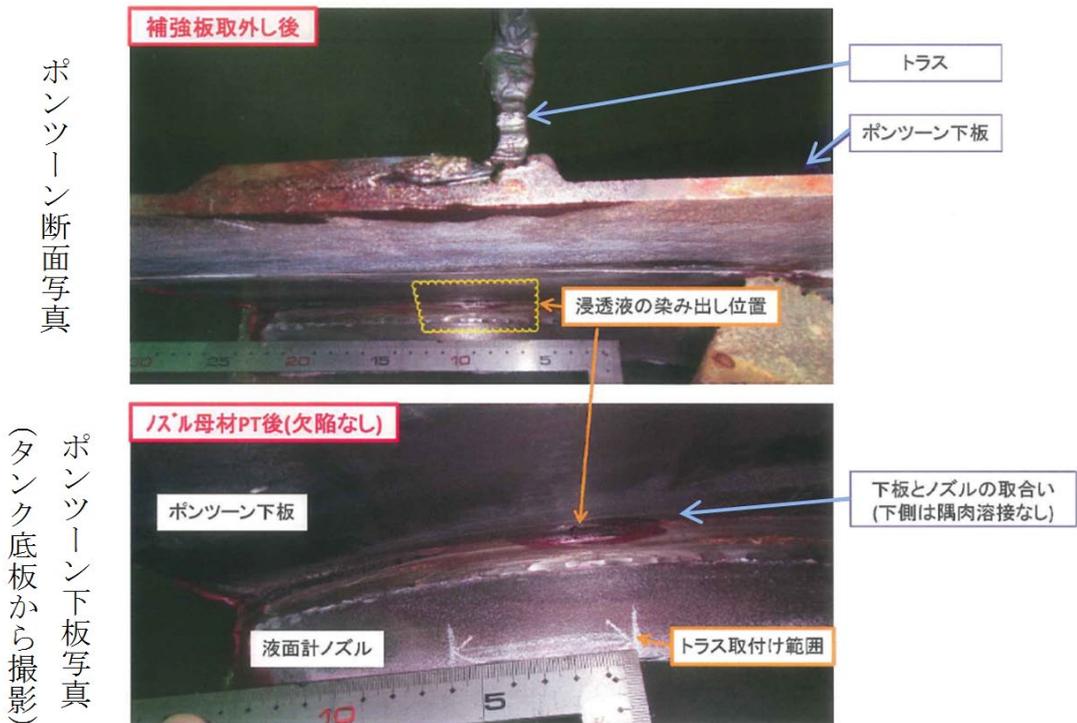
次に、ポンツーン各部について浸透探傷試験による非破壊検査を実施したところ、ポンツーン下板母材及び液面計ノズル母材には欠陥、指示模様等は見られなかったが、液面計ノズルとポンツーン下板の取合い部について、トラス側から浸透液を流すと、取合い部から接液側に浸透液の漏出を確認した。(写真5)

写真5 浸透液による漏れ試験

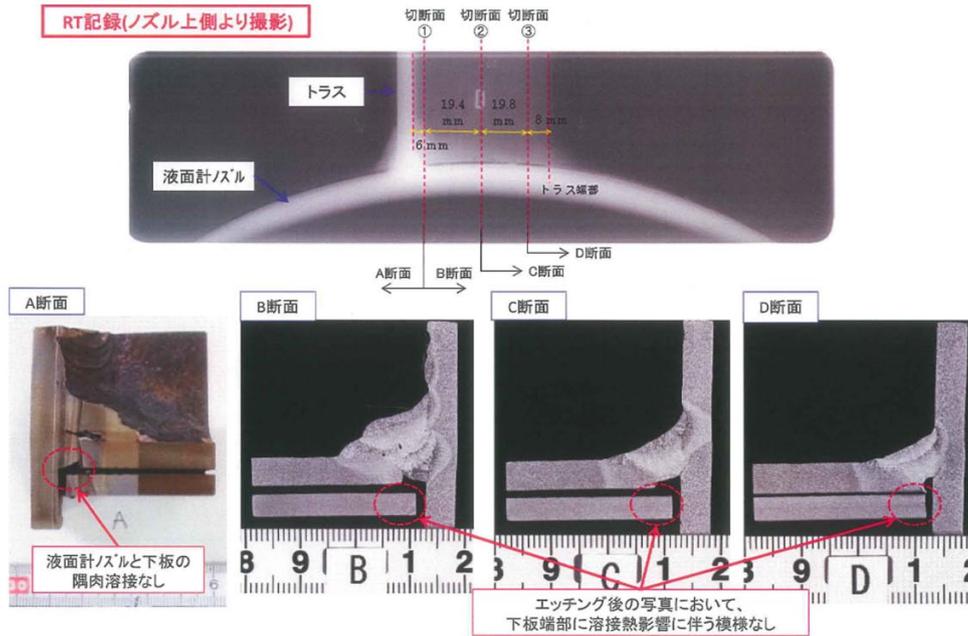
液面計ノズルとポンツーン下板の取合い部をサンプルカットした後の観察で、トラスと液面計ノズルの干渉部において、液面計ノズルとポンツーン下板の取合い部に本来あるべき隅肉溶接が施工されていないことが確認された。(写真6)

写真6 サンプルカット後の観察結果

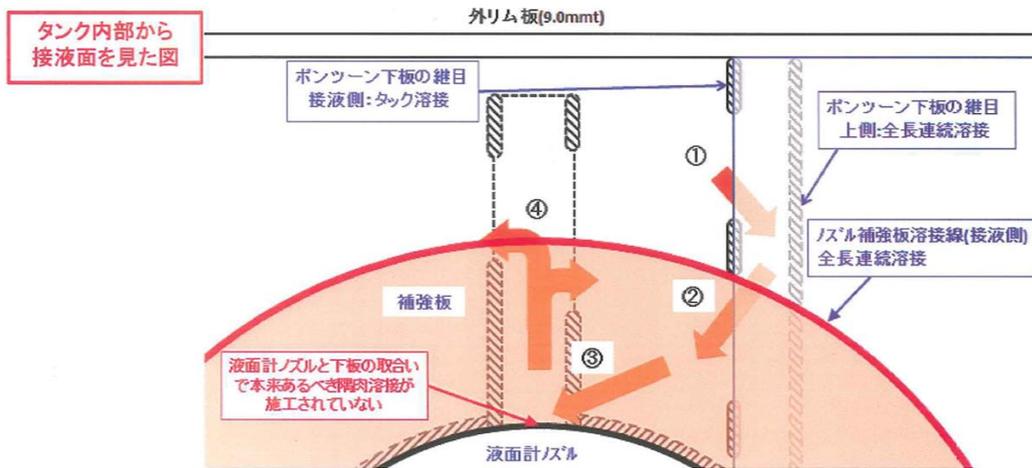
- ① ポンツーン下板継ぎ目(接液側)のタック溶接隙間より油が浸入
- ② ポンツーン下板継ぎ目を伝って、ノズル補強板とポンツーン下板の隙間に油が浸入
- ③ 液面計ノズルと下板の接合部の隙間を通して、ポンツーン側へ油が浸入
(トラスが干渉する位置に、本来あるべき隅肉溶接が施工されていないため)
- ④ トラスとポンツーン下板の隙間を通してポンツーン内部に油が流出

図5 ポンツーン内への油流出経路 (平面図)

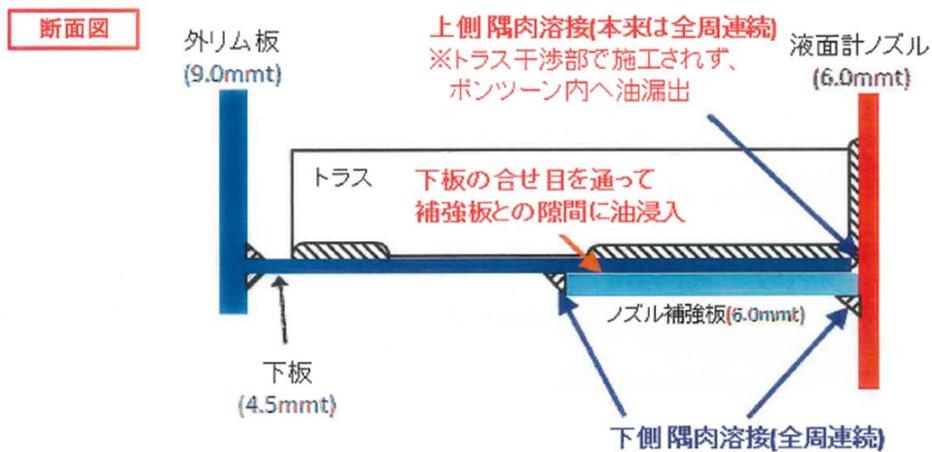
図6 ポンツーン内への油流出経路 (断面図)

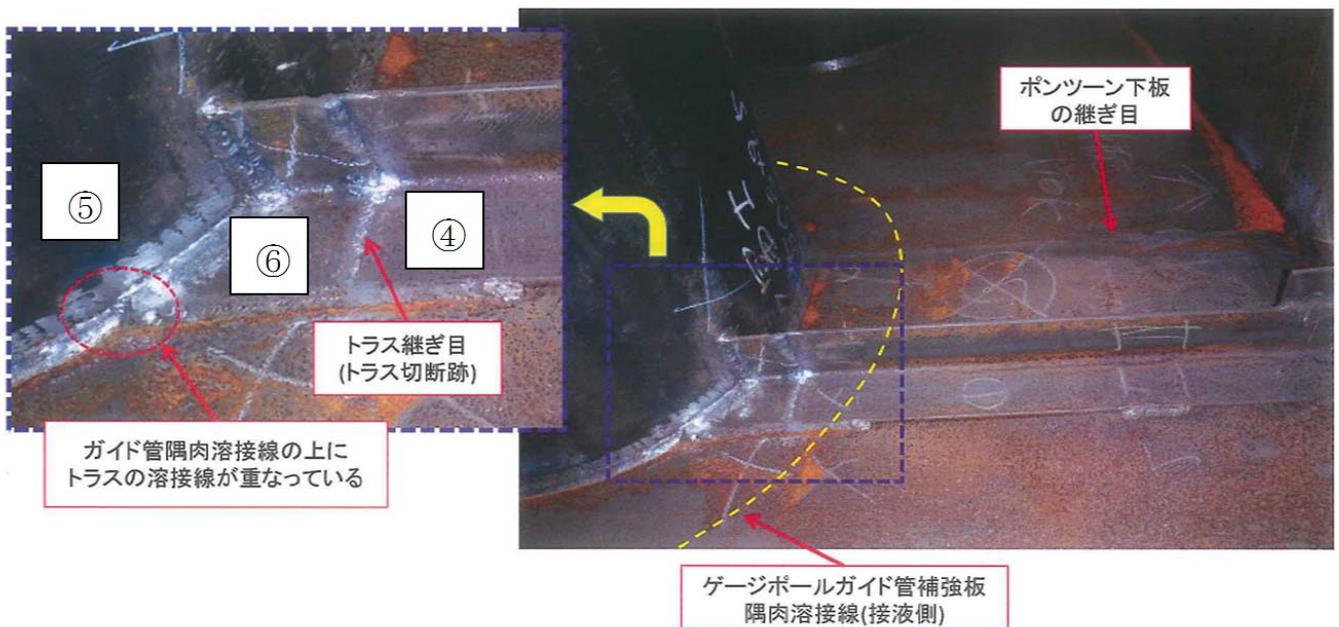
なお、正しく溶接施工されたポンツーンは、写真7のとおり、上記手順④でトラスの切断、加工等が行われ、手順⑤のノズルとポンツーン下板との取合い部の全周連続隅肉溶接をした後、手順⑥にてノズルとトラス及びトラス間が溶接施工されている。

写真7 正しく溶接施工されたポンツーンの例
