「屋根工事中の屋外タンク貯蔵所で発生した火災」及び 「製造所ストリッパー塔からのベンゼン及びフッ化水素流出事故」

川崎市消防局 予防部危険物課 渡邊 勉

2 事例1「屋根工事中の屋外タンク貯蔵所で発生した火災」

3 事例2「製造所ストリッパー塔からの流出事故」

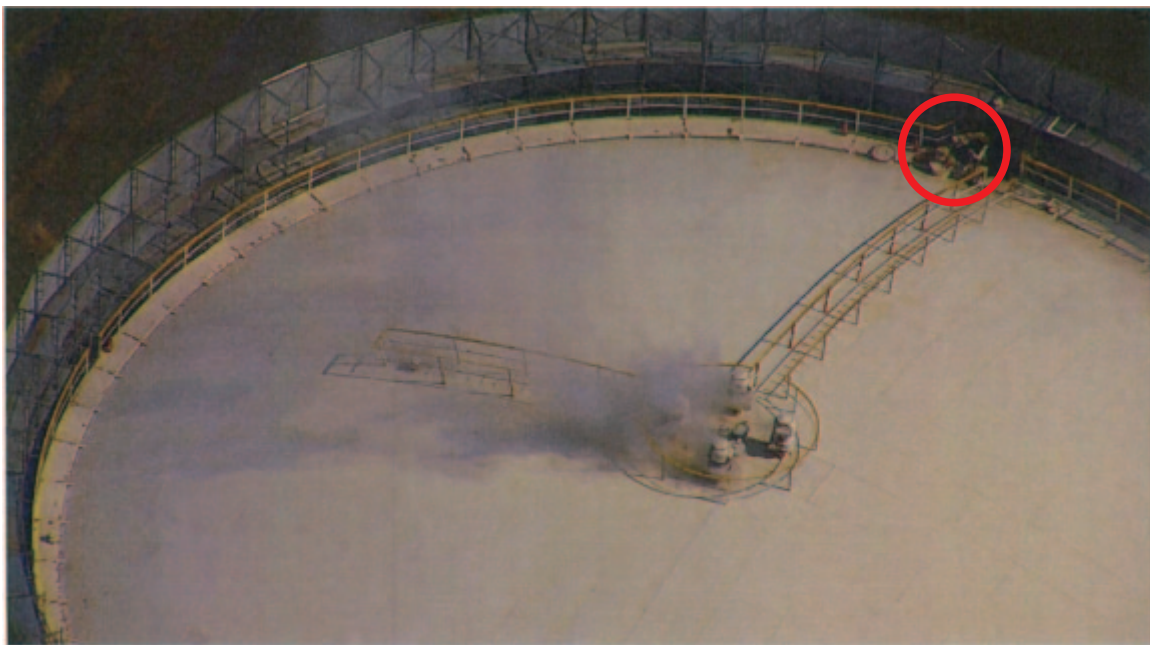
屋外タンク貯蔵所の屋根（ドームルーフ）全面取替工事のため、ゲージポールノズル周りの屋根板のガス溶断作業を行っていたところ、ブリーザーバルブより白煙が出ていたので、開放中であったマンホールからタンク内部を見たところ、火煙を確認した。トップアングル付近の屋根外周部の約3分の2に煤けを生じたものです。

ブリーザーバルブからの白煙（丸印はゲージポール）

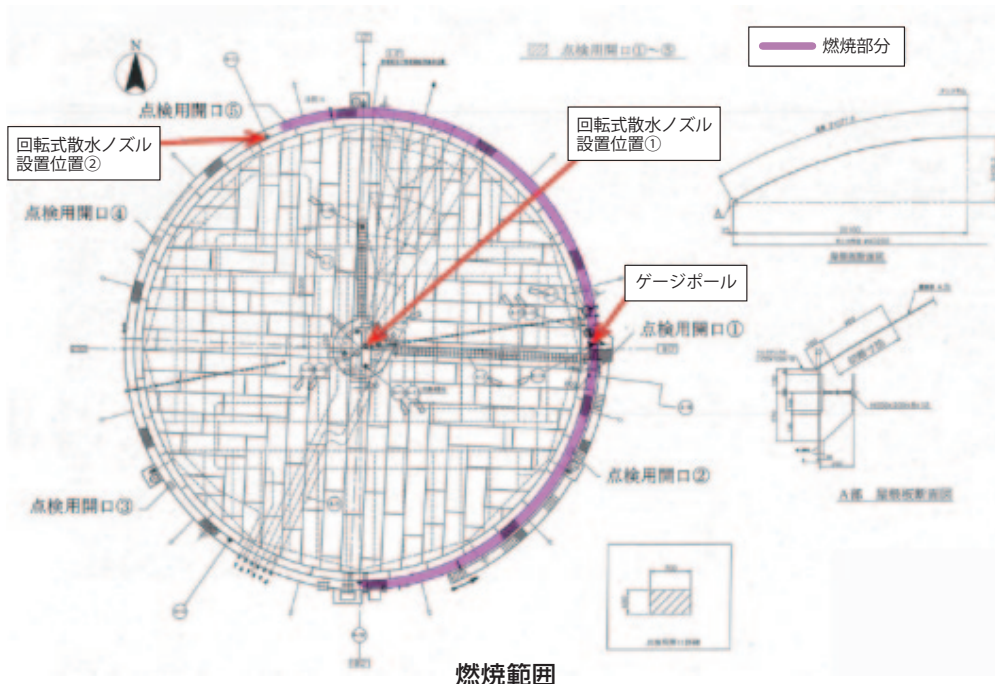
当該タンクの北を0°とすると、出火元のゲージポールは約90°の位置、焼損範囲はゲージポールから反時計回りに110°程度進んだ340°と、ゲージポールから時計回り方向に90°程度進んだ180°の位置までです。

燃焼範囲

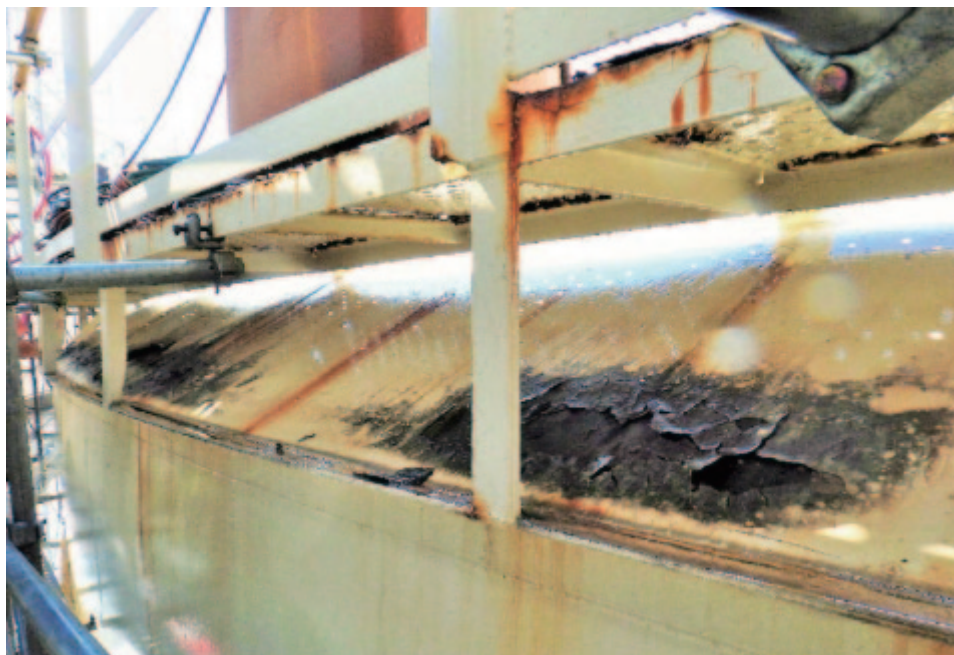
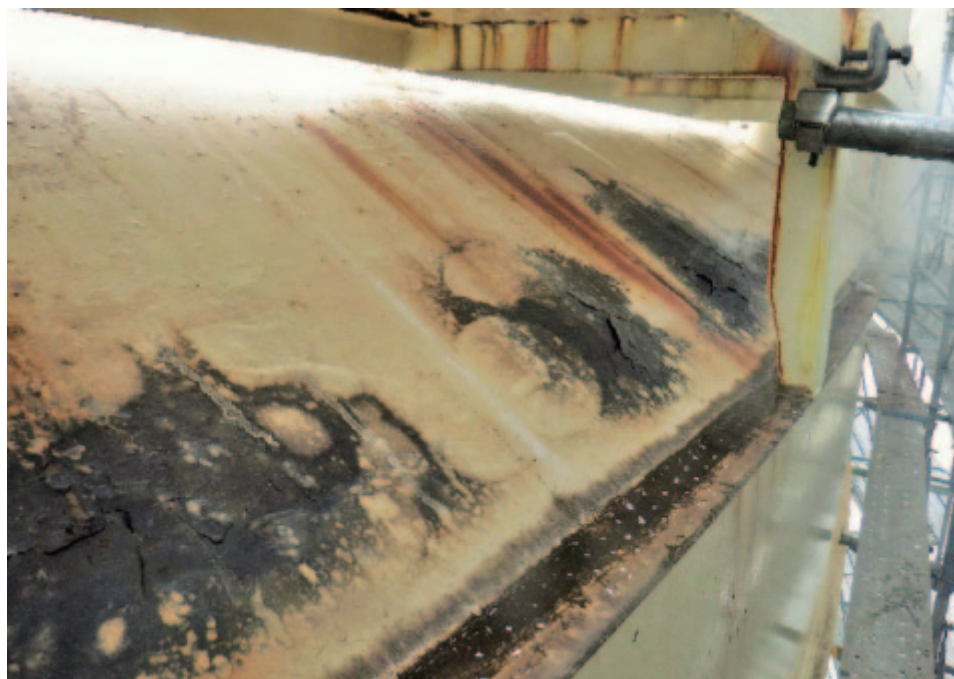
屋根の煤けの状況

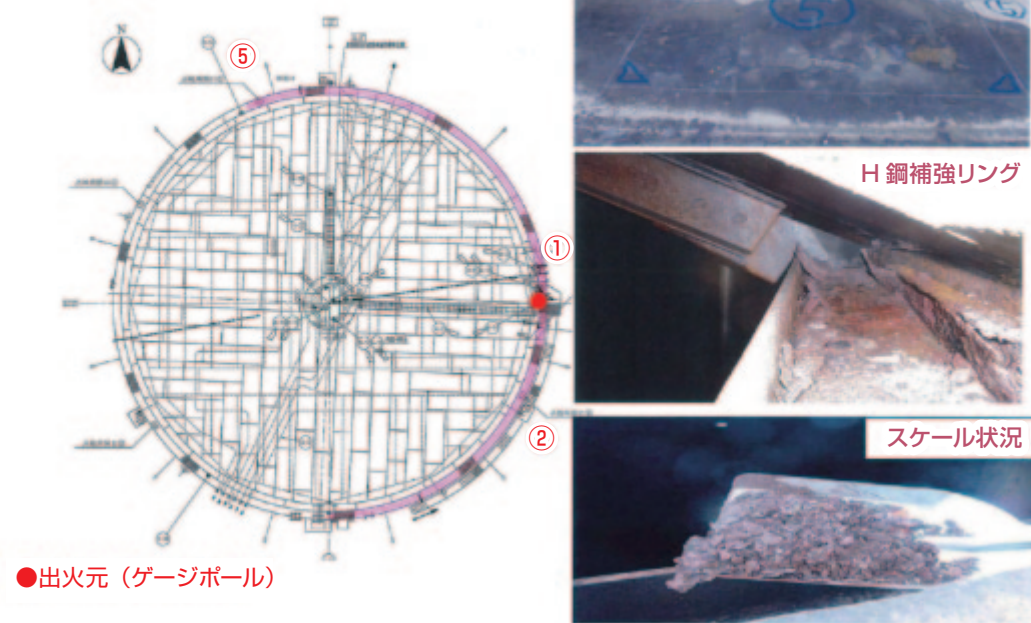
後日、屋根板の一部を切り取り、焼損範囲を確認したところ、屋根板下に補強リング（H鋼）があるのが確認され、H鋼部にスケールが溜まっていました。スケールに硫化鉄が存在する可能性が考えられたことから、成分分析を実施しましたが、分析結果及びタンクを開放してから約149日経過していることから、火災発生時の火源は硫化鉄によるものではないと推察されました。今回の工事にあたり、事業所もタンク図面等の確認をしていましたが、図面上にはっきりと補強リングが記載されていなかったため、補強リングがあることは分からなかったとのことでした。

また、スケールのガスクロ蒸留分析を行ったところ、スケールには油分が含まれており、スケールの着火テストでは、250℃でくすぶりが発生したことから、火源があれば燃焼すると推察されました。

燃焼した屋根骨補強リング内の状況

発災原因は、屋根骨補強リング等の内部構造物の状態を十分に確認しないまま、ガス検知器及び目視可能範囲の確認のみで、火気の使用を判断し、屋根骨補強リング内に重油留分が滞留している状態で、ゲージポールの撤去に伴う、屋根板部の溶断を実施した為、溶断片や火の粉が着火源となり、補強リングに溜まっていた油分含みのスケールに引火し、内部火災に至ったと推察されました。

- ア タンクの内部構造や状態を図面等の資料で十分に確認するとともに、直接目視を行い、事前に確認することとしました。(危険要因の抽出)
- イ 内部構造物や屋根板裏面等に油分がある場合は、クリーニングを実施する。可燃性物質が除去できない場合には、火気を使用しない方法(セイバーソー、ホールソー等)で、屋根板の撤去作業を行うこととしました。

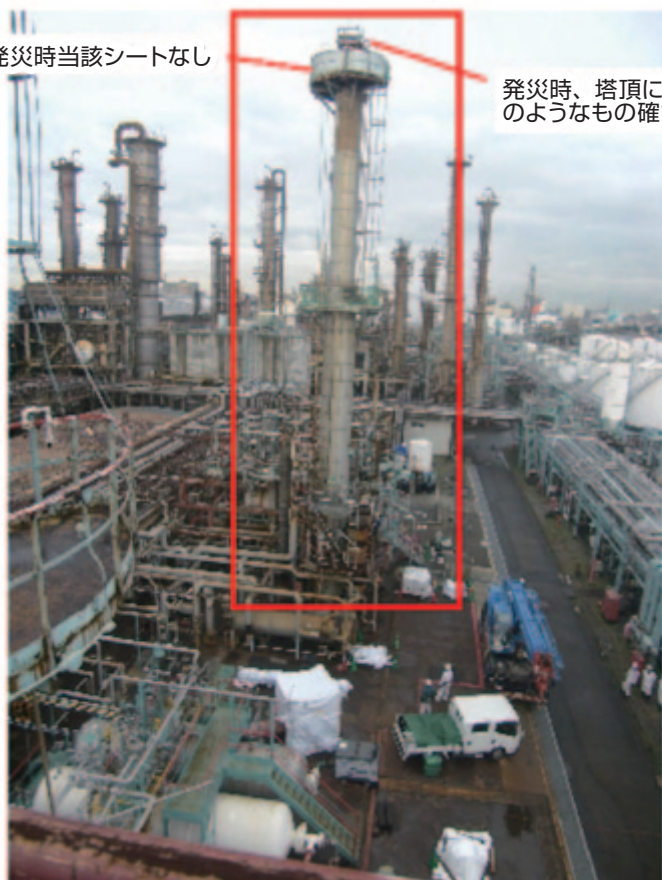
発災時、塔頂に湯気のようなもの確認

ストリッパー塔外観
(開孔したノズルは塔頂近くのステージ付近)

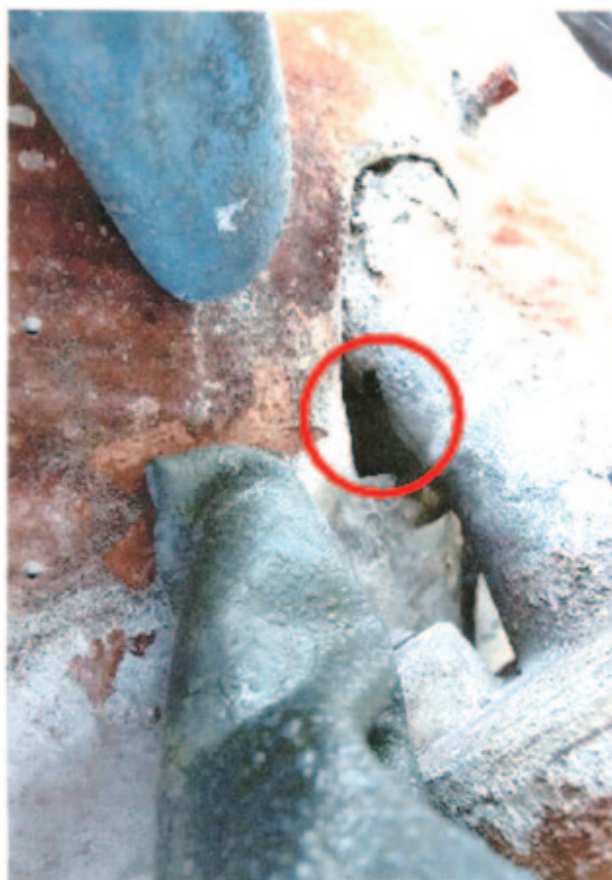
開孔したノズル
(ノズルの上から撮影、丸印は開孔部)

今回、湯気のようなものを確認したストリッパー塔頂部付近を調査したところ、塔頂部に付属しているエンドフランジ止めされているノズルにおいて、目視により 25 mm × 12 mm の開孔が確認されました。開孔が確認されたノズルの仕様は次のとおりです。

開孔が確認されたノズルに放射線検査をおこなった結果、内面の全面腐食により、元肉厚 7.1 mm の配管が、開孔部近傍の最も薄い箇所でも 0.6 mm となっていることが分かりました。

これらのことから、プロセス中に含まれる水分（ppm 単位）が保温施工されていないエンドフランジ止めのノズル内で冷却・凝縮されたことにより、内容物のフッ化水素と水分により、フッ化水素酸が生成され、侵食度が高まり、長期使用によってノズル内で内面腐食が進行し、開孔に至り、当該開孔部から内容物の芳香族化合物及びフッ化水素が、ガス状で流出したものと推定されました。

当該ノズルは撤去し、塔本体と同仕様の板材にて外面より当板補修を実施し、保温を復旧しました。当該当板部はストリッパー塔の次回開放時（平成 29 年度）に、はめ板を行いました。開放検査の際は、内面より機器全体（各ノズル含む）の目視検査を実施することとしました。

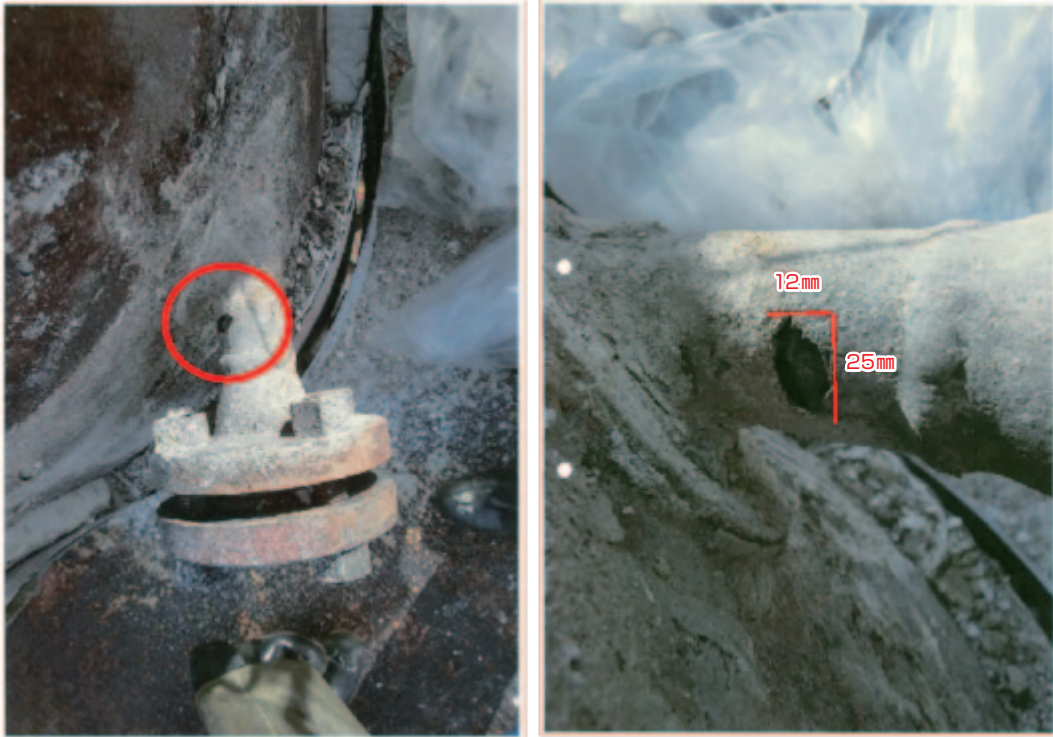
ストリッパー塔の保温材を撤去した後のノズルの写真

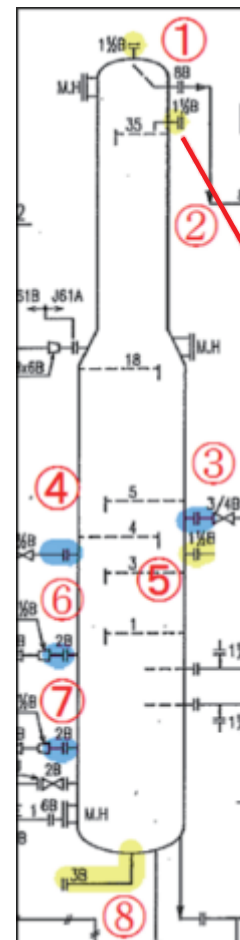
開孔したノズル

ストリッパー塔に設置された他のエンドフランジ止めされているノズルについても放射線検査を行った結果、トップベントノズル (①) については、元肉厚 7.1 mm であるものが、最も薄い箇所でも 3.9 mm、温度計ノズル (⑤) は元肉厚 7.1 mm であるものが、最も薄い箇所でも 4.4 mm、ボトムノズル (⑧) は元肉厚 7.6 mm であるものが、最も薄い箇所でも 4.5 mm となっていました。

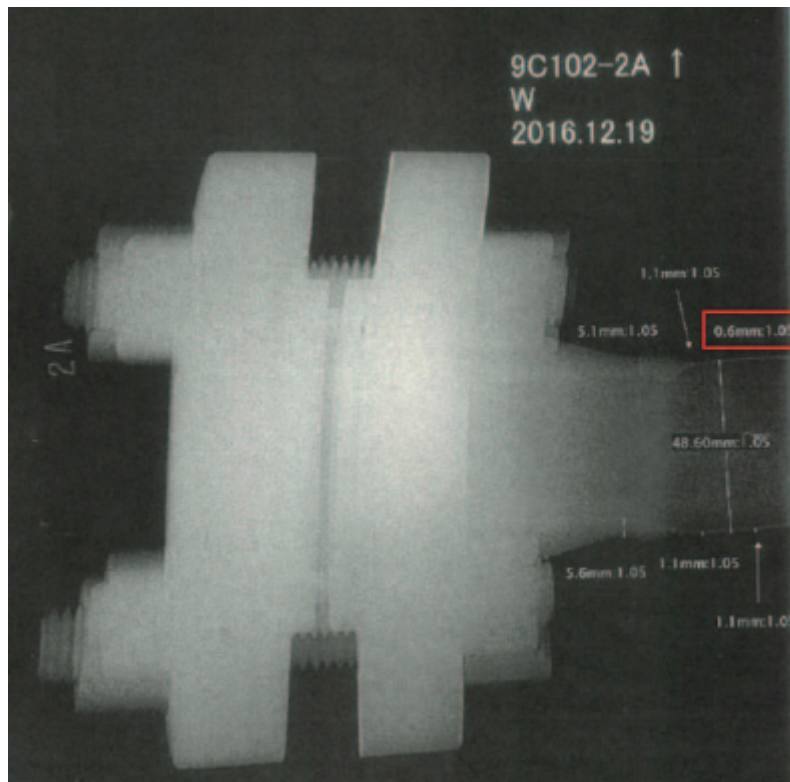
開孔ノズル（上下）RT写真（赤枠は最も薄い箇所）
