危険物事故 関連情報

廃油再生燃料製造工場で発生した火災

稲敷広域消防本部阿見消防署 予防課長補佐
海老原 達博

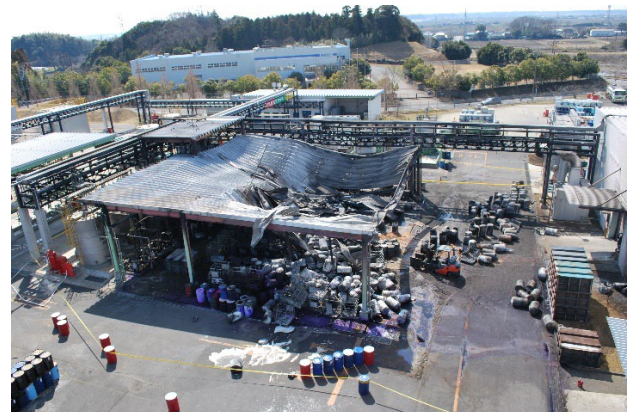
写真1 製造所全景

- (1) 製造所の被害状況
製造所は全焼、隣接した工場外壁及び守衛所外壁の類焼。火元付近の廃水タンク、分電盤及び制御盤が類焼する。(写真1参照)

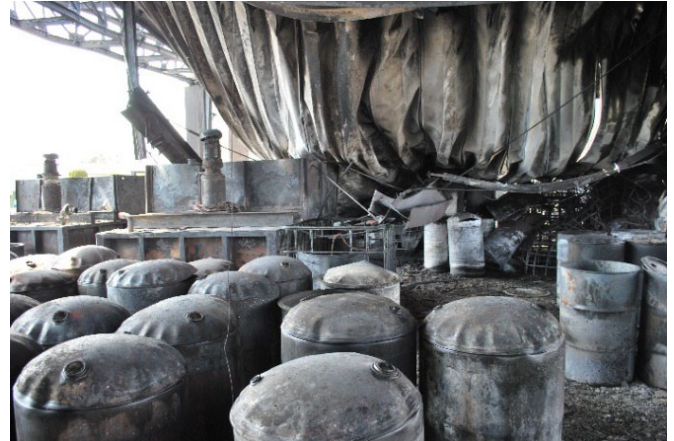
写真2 変形したドラム容器

危険物液体に該当した327本中212本は容器が変形しながらも燃え残り115本分の23,000Lが焼失したことがわかる。(写真2参照)

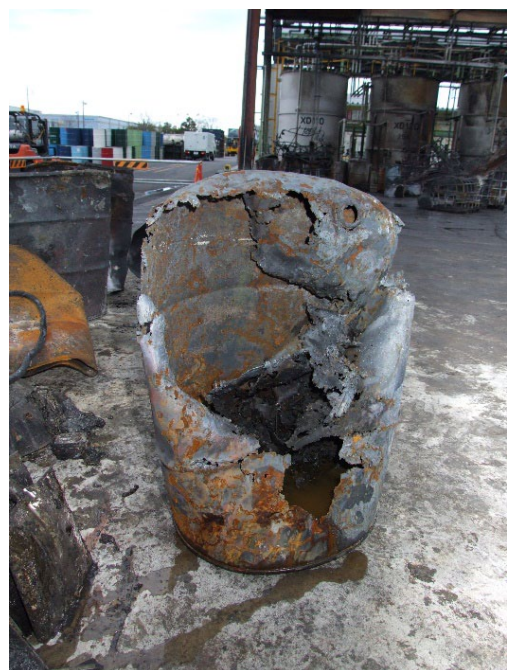
写真3 焼損が激しいドラム容器

半固体状の危険物は、全量が固化し燃え残った。焼失した危険物は容器の損傷が激しく油種の特定期間には至らなかった。(写真3参照)

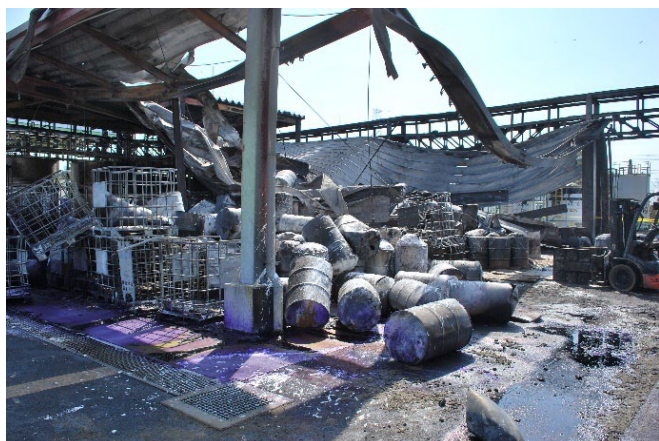
写真4 倒壊建築物と散乱する危険物・容器

事故現場は鎮火後も危険物が残存し、広い範囲で可燃性のガスが充満し、調査に危険が伴う状況であった。まずは調査員の安全確保を最優先とし、ガスを測定しながら危険区域を特定して調査を行う。また、爆発を伴う延焼をした結果、建屋内部は倒壊した建築部材や容器等が散乱した状態で細部の見分に入るまでに2週間が経過した。

事故見分は第4回見分まで行い、再現実験を含む検証を行い、事故報告まで約5か月を要した。(写真4参照)

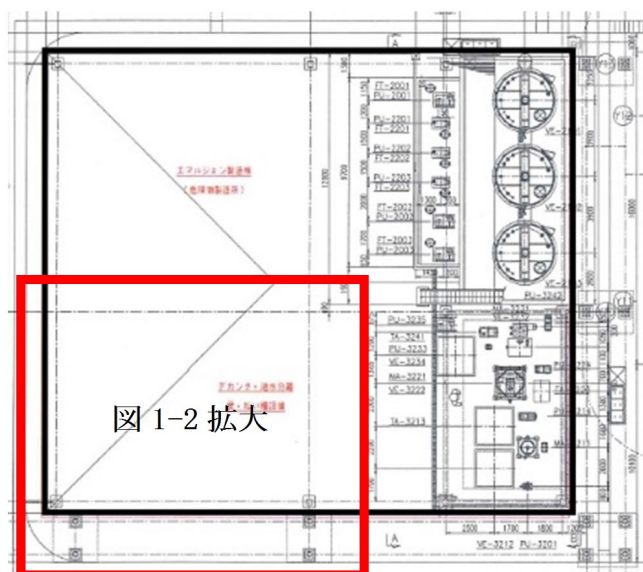
図1 流出・爆発発生箇所

発見者は製造所の作業員で事故時も作業を行っていた。また、この発見者は爆発が起こる前に泡状の液体が床面に流れているところを目撃しており、この流出物进行处理しようと水かきを取りに向かった直後に爆発に遭遇している。(図1, 図1-2参照)

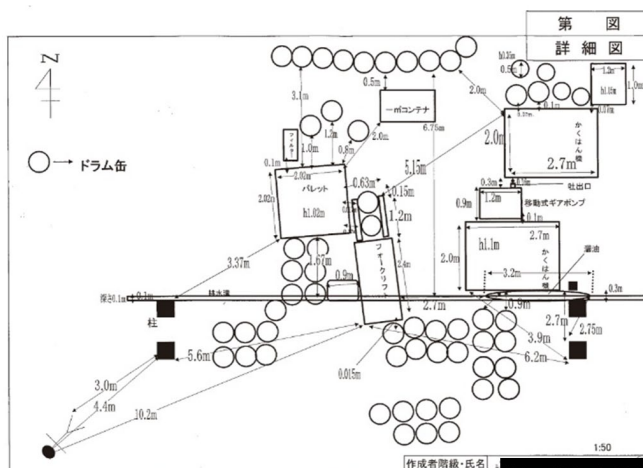
図1-2 流出・爆発発生箇所拡大図

第3回見分は、出火場所の特定について行う。第1回見分で確認した建屋の焼損状況から建屋南西部分を中心に見分する。南西部分には、無許可で設置されたポンプ及び大型の油槽が設置されておりフォークリフトが停車した状態であった。(図1-2参照)

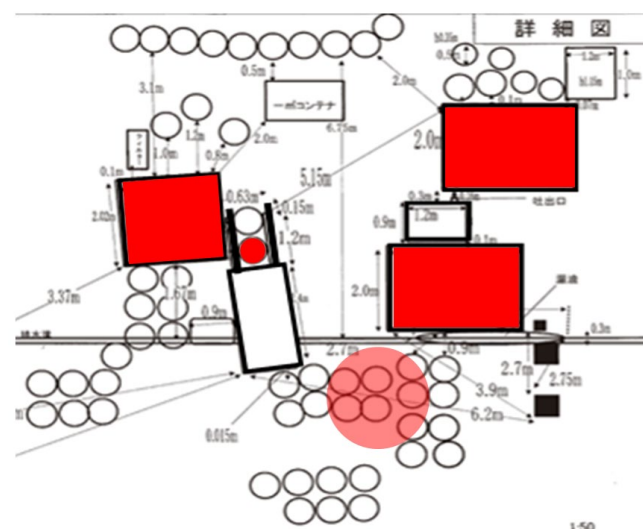
図2 物質の収去箇所

焼損状況、目撃証言から流出箇所付近の物質を収去し鑑定を依頼する。(図2参照)

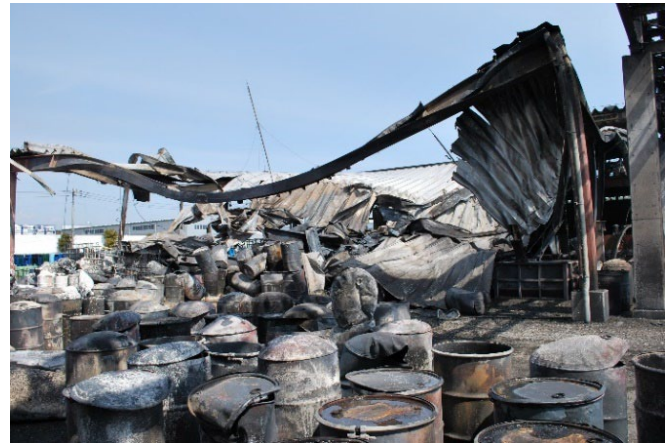
写真5 建物南西側

製造所建屋は、南西側の屋根及び梁の大きな変形が見られ、南西側の床面には無許可で設置されたポンプ設備、大型油槽及び原動機付のフォークリフトがあり、激しく焼損している。(写真5, 6参照) 東側のエマルジョン工程タンク(20号タンク)は変色が見られるが、変形までには至っていない。(写真7参照)

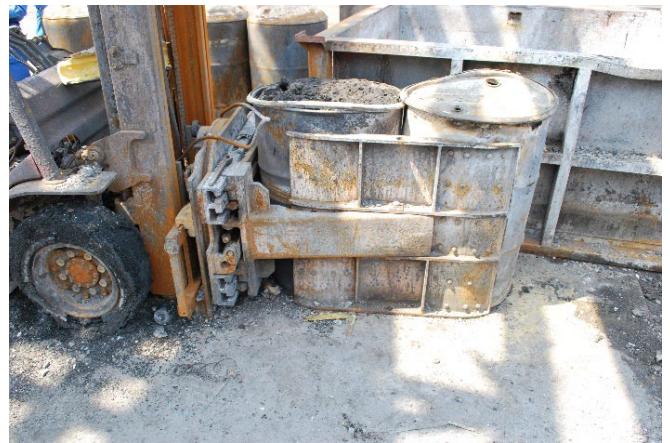
写真9 クランプ型フォークリフト

焼損したフォークリフトはドラム容器2本をクランプ部分で掴んだ状態で停車していた。(写真9参照)このフォークリフトは、大型油槽にドラム容器内の残渣物を投入するために設置されている。

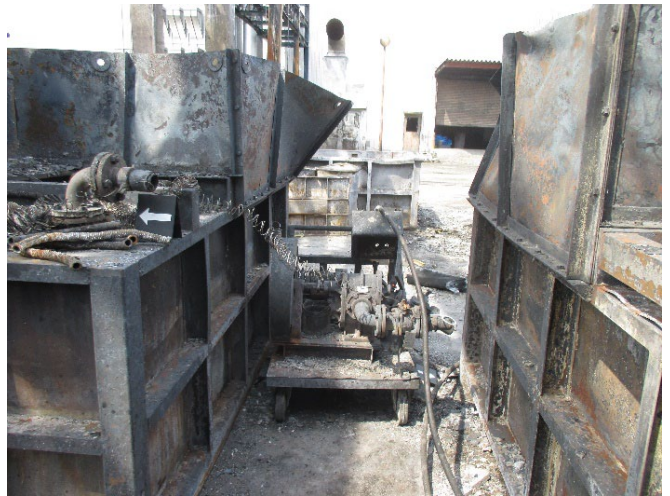
写真10 油槽に挟まれたポンプ

ポンプは、大型油槽2基に挟まれた状態で吐出・吸引両方のバルブは閉じた状態。バルブレンチは片方だけ付いた状態で1つは付いているはずだが、外されている。ポンプには、ポリプロピレン製耐油ホースが緊結された状態であり、ポリプロピレン部分は焼失しておりワイヤーだけが残っている。ホース先端の吸引ノズルはドラム容器の口に刺さった状態であった。(写真10、11参照)

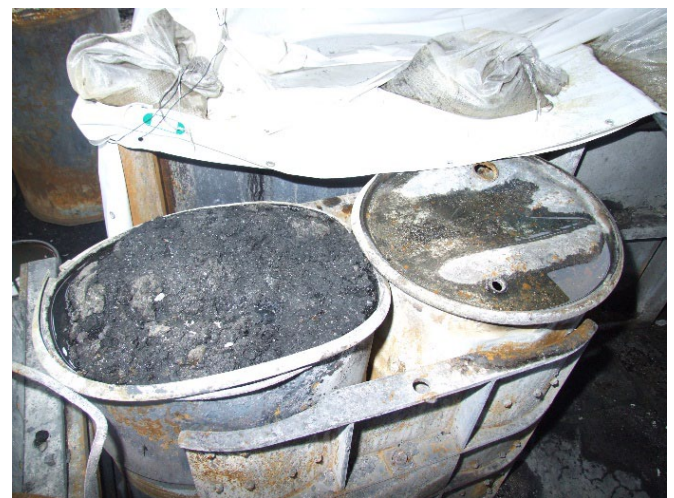
写真13 掴まれたドラム容器

フォークリフトから確認すると, クランプされたドラム容器は内容物が入ったままの状態ですら蓋が付いていた。この状態からすると, 掴んではいるが回転させていない状態であると考えられる。(写真13参照)

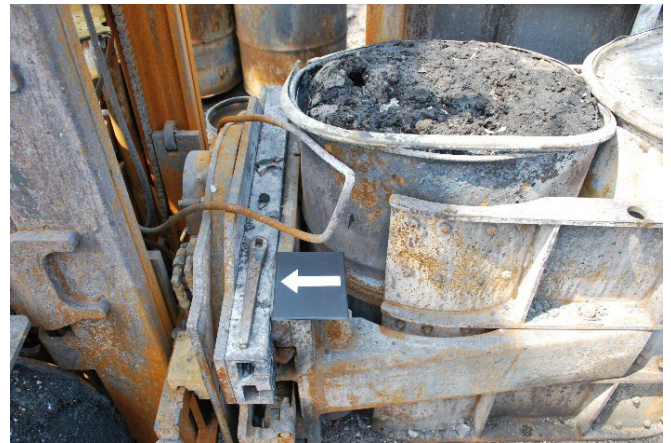
写真14 回転クランプ上部に置かれたレンチ

さらに重要な判断材料が確認される。第3回見分時にポンプの付いているはずのバルブレンチが1つ無くなっていることが確認されているが, そのバルブレンチがフォークリフトの回転クランプ部分の上部で発見さ

れた。(写真14参照)このことにより、フォークリフトによる回転作業が行われていなかった可能性が高いと推測される。

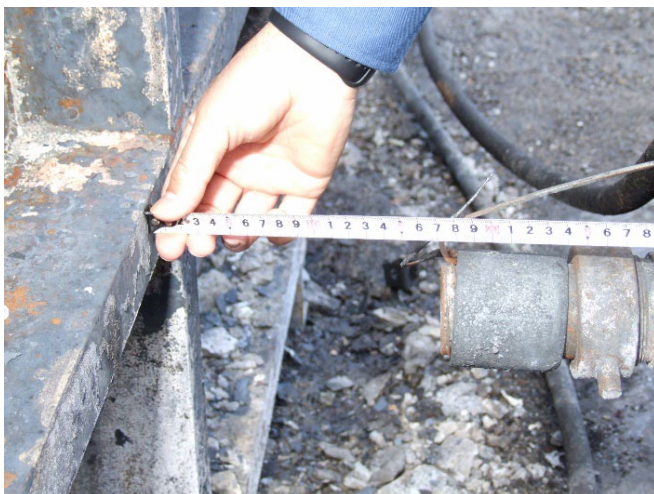
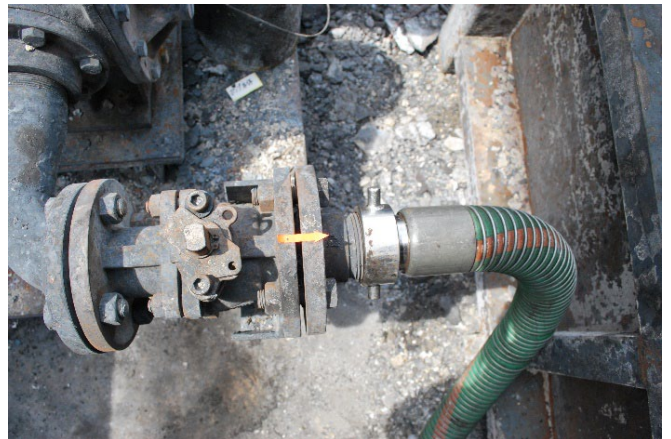
次にポンプの設置を確認すると、第3回見分で述べた通り大型油槽の間に挟まれた場所に設置してありホースは緊結された状態で供述の作業内容が行われていた状態を確認できる。同一品でホースの結合状況を再現すると大型油槽までの幅が狭い状態で結合していることが判明した。この状態は、ホースの仕様書の曲げ限界である17cmと同一であり、ホースの方向により、曲げ限界に近く湾曲させた可能性がある。(写真15、16参照)

危険物を吸引するために使用していたポリプロピレン製のホースは、熱に弱く金属ワイヤーで覆われているものの著しく曲げた状態で長期にわたり使用する性能を有していない。流出させた場所は、17 cmと狭くさらに、その湾曲した状態で金属と接触した同じ部分に摩擦を与えていた。これにより摩擦を与えた接触部に亀裂が生じ危険物を噴出させたと考えられる。

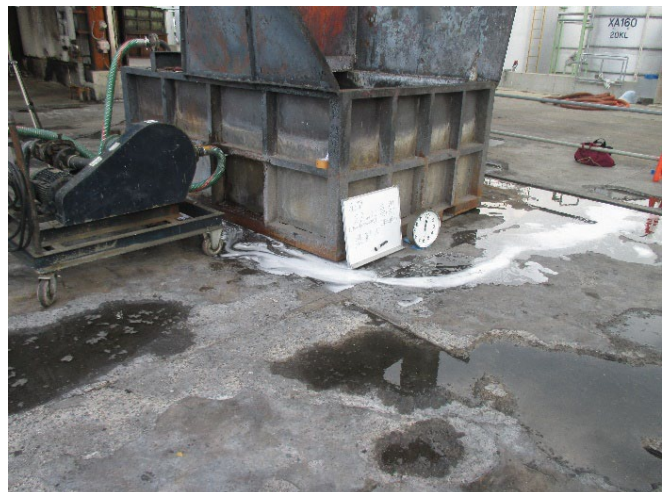
写真17 再現実験

検証実験は事故時を再現するため、同型のポンプ設備及び大型油槽を同位置に設置し想定を変えて行った。(写真17、図4参照)

図4で示したとおり想定を変えて再現実験を行った結果、ホースと大型油槽の接触部に亀裂を加えて行った想定が目撃証言であった状況と一致した。結合部を緩めた想定では、大きく緩めても勢いがなく広範囲に流出しなかった。一方、亀裂を入れると勢いよく噴出し目撃された位置まで流出が広がった。この結果から、ホースの亀裂から流出したことが疑える。

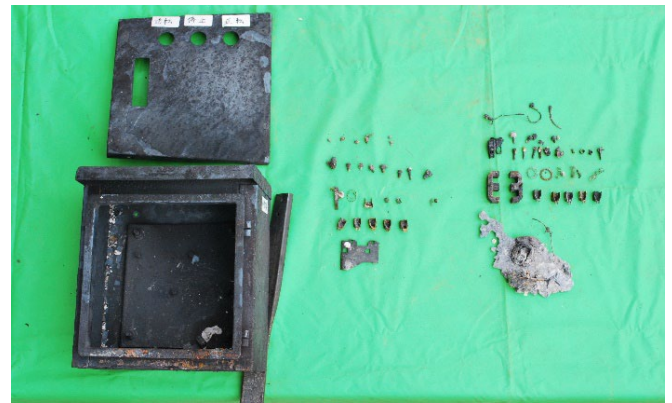
写真18 ポンプ制御盤

ポンプ設備は、モーター部分は防爆型であるが制御盤は非防爆構造であった。しかし制御盤は床から一定の高さを有している。制御盤各部分は焼損が激しく部品等は確認できない。(写真18参照)

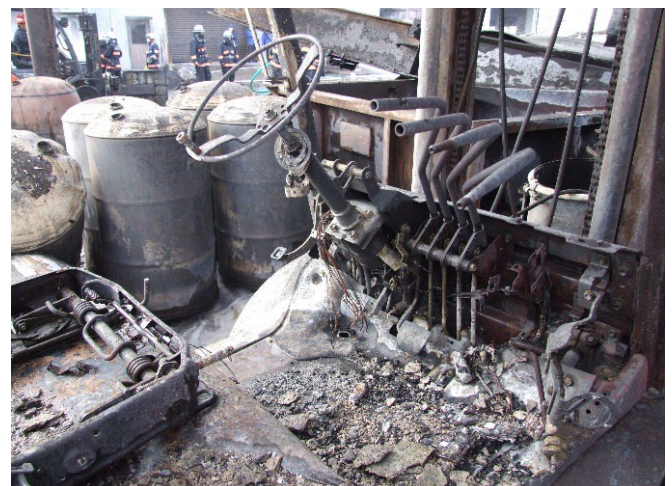
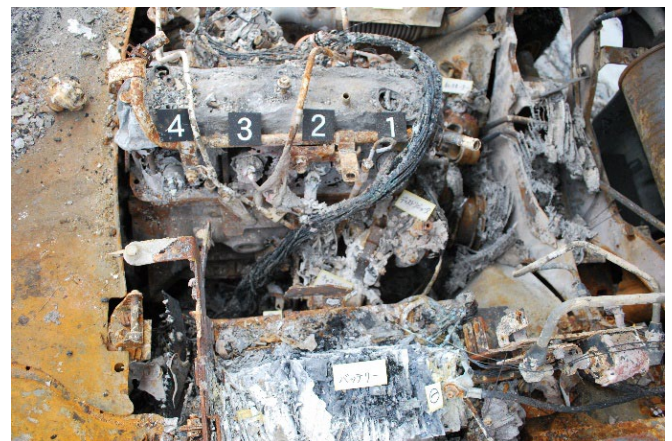
フォークリフトは、全体の焼損が激しい状態で運転席、エンジン各部分の部品は金属製の部品を含め原型を留めていない。(写真19, 20参照)

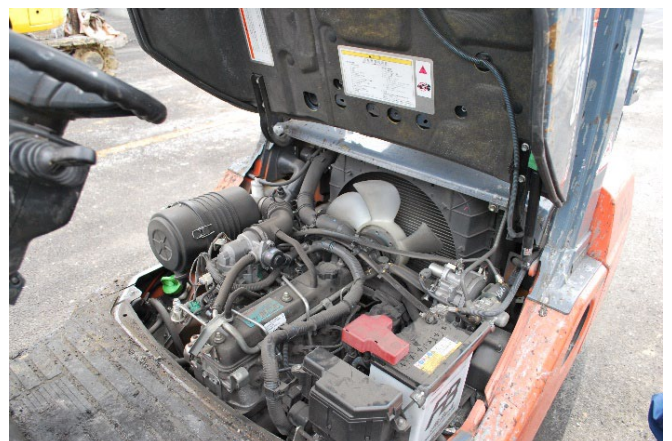
写真21 同型車両

焼損が激しいことから、同一型のフォークリフトを用意し、比較しながら見分を行い、火花等を発生させる部品を重点的に見分する。(写真21参照)トヨタ技術者からの情報で、ディストリビューターが火花を多く頻繁に発生させることが判明した。位置、構造から引火の可能性が高く同一品を取り寄せ比較見分を行った。(写

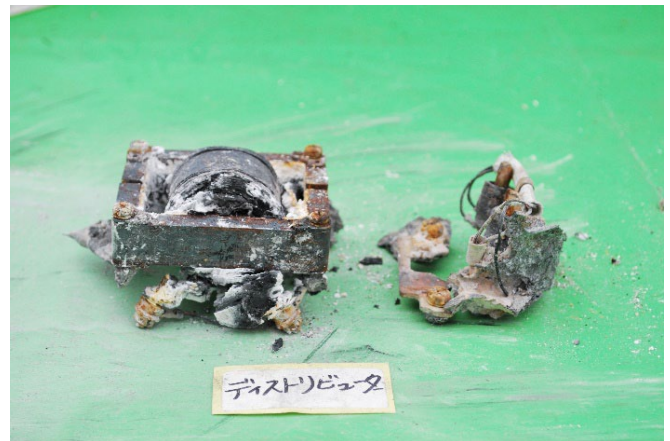
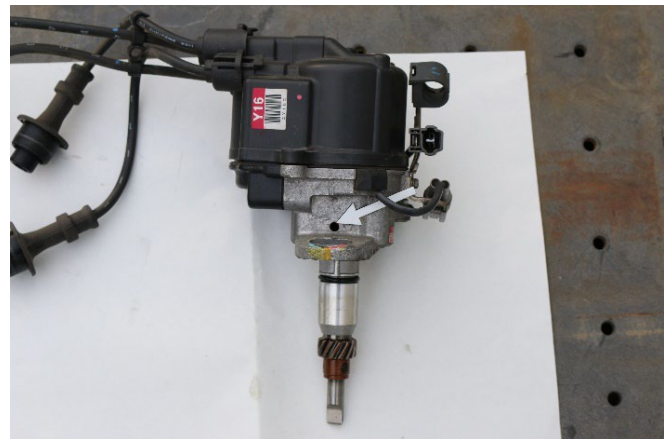
過去のエンジン部分の火災事例からもディストリビューターから着火した事例があると情報を得てディストリビューターを改めて見分すると、火花を発生させる位置に通気用の穴が 3ヶ所あり、可燃性の蒸気が流入する可能性を否定できない結果となる。

流出した危険物は目撃情報から流れるほどの勢いを伴い広範囲に広がっている。発見者はすぐに異常に気が付き、慌てて水切りとウエスを取りに行ったことから流出の状況が酷い状態だったことがわかる。また、この直後に大きな爆発音と同時に一気に燃え広がる炎、そしてフォークリフトに乗車する事故被害者が複数の人に目撃されている。フォークリフトに乗車前に爆発が起きている場合、ドラム容器で雑然とした状況の狭い場所からフォークリフトに乗車して逃げる行為は不自然となる。またフォークリフトは防爆性能を有しておらず火花を発生させる装置に通気用の穴が確認された。このことから危険物が広範囲に流出した場所でフォークリフトのエンジンを始動させたことが爆発の原因になった。

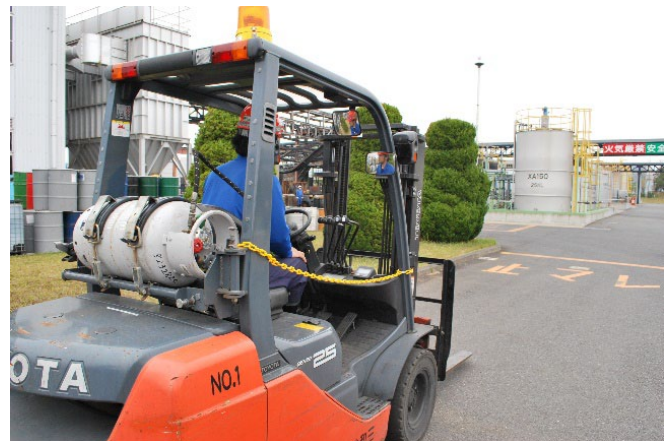
写真24 リフトのチェーン装着

発火源については、可能性のあるものの中からフォークリフトのディストリビューターが最も発火の危険が高いことが判明した。また、爆発時に事故被害者がフォークリフトの運転席にいた事からエンジン始動時に爆発した可能性が高いと思われる。作業者が目撃された場所は、屋外に数歩で出られる位置であったにもかかわらず、わざわざ屋外と逆方向のフォークリフトに引火後に乗車するのは不自然である。さらに、焼損したフォークリフトは社内規定により運転席右側にチェーンが付いており、回り込まなければ乗車できない。(写真 24 参照) 引火後にわざわざ炎に包まれるフォークリフトに回り込んで乗車する行為は極めて不自然である。
