移送取扱所で発生した地下埋設移送配管からの流出事故について

東京消防庁予防部予防課 鈴木 貴幸

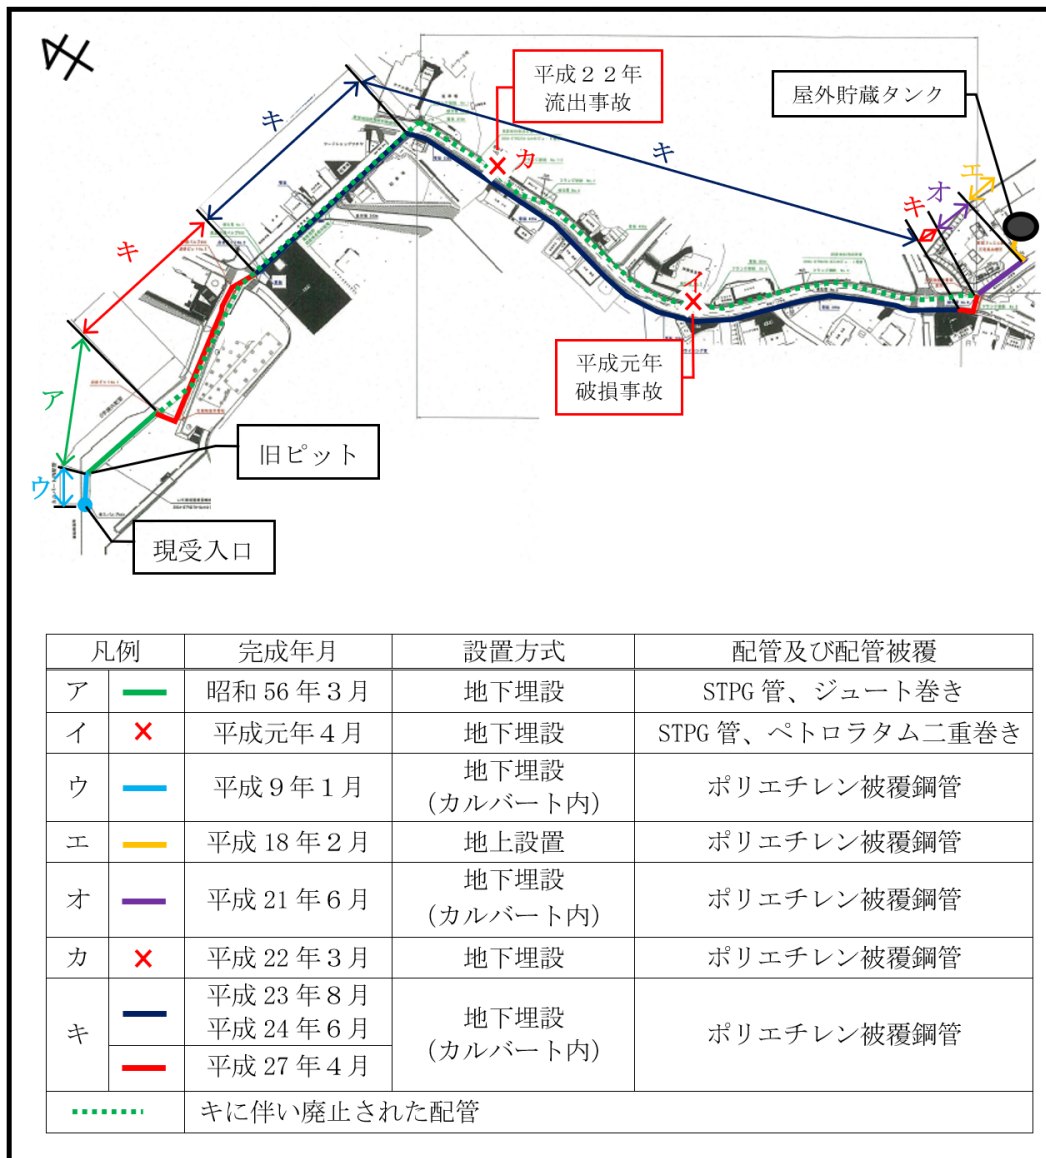
第1図 施設状況図

平成31年2月22日1時頃、移送取扱所の配管が敷設された栈橋付近での油臭発生を端緒に、海上に重油が浮遊している状況が確認された。後日、敷設された移送配管の点検を実施した結果、気密異常が認められ、掘削したところ第1図、アの地下埋設配管に孔を確認した。

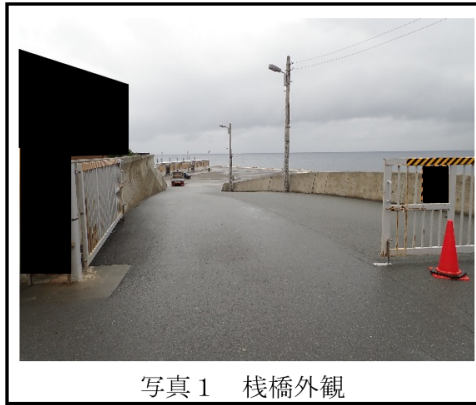
写真1 栈橋外観

- a 棧橋上周囲に危険物の流出は認められない。(写真1参照)
- b 棧橋北西側周辺付近の海上には岸壁を取り巻くように油膜が浮遊しているのが認められる。(写真2参照)

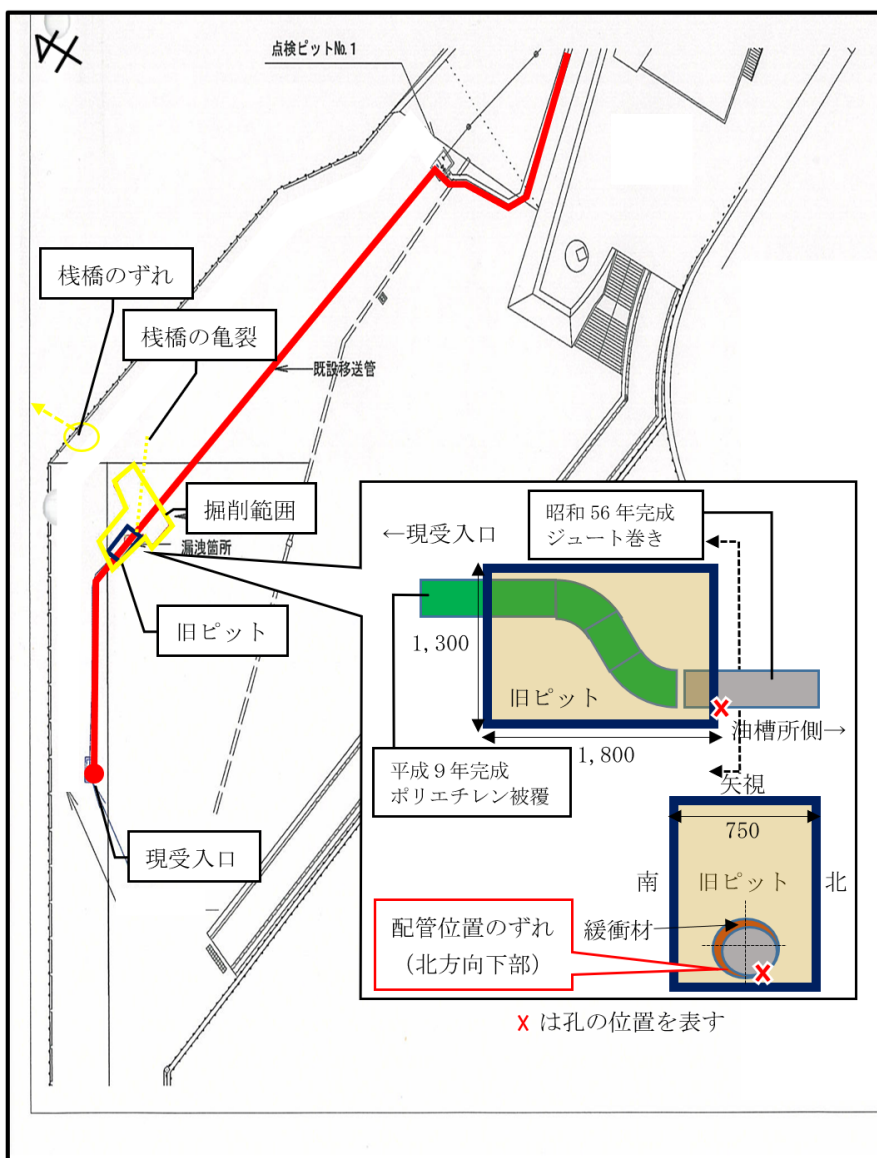
第3図 第2回見分状況図

- a 流出箇所を特定するため栈橋を掘削すると、旧ピットが現認でき、その周囲には栈橋の亀裂及び北側方向へのずれが認められる。これは栈橋自体が北側に部分的に沈降したため生じたものである。(写真3～5参照。なお、旧ピットは仔細に見分するために重機により切断されている。)
- b 旧ピット内において、前(2)、ウのとおり平成9年完成のポリエチレン被覆による移送配管が溶接接続されている。相互の配管被覆を比較見分すると、現受入口側はポリエチレン被覆が原型を留めているのに対し、油槽所側のジュート巻き部分は被覆の劣化が確認された。また、旧ピット周囲の土壌は他の部分と比較して湿り気があり、油臭気が認められる。(写真6参照)
- c 旧ピットを貫通している移送配管を仔細に見分すると、油槽所側の旧ピット側板(鉄製2枚板)貫通部の北方向下部に2か所の孔が認められる。また、移送配管周囲の緩衝材は、孔が認められる部分を中心に消失している。(写真7参照)

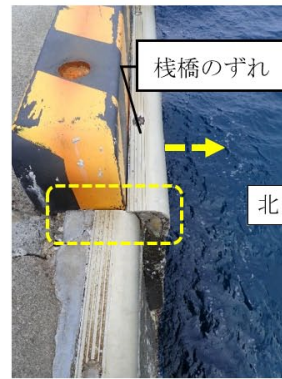
写真4 栈橋のずれの状況

- (ア) 事故発生3日前の平成31年2月19日に、750 kL油の移送を実施した。
- (イ) 油の移送時は通常、油槽船のポンプにより圧送を行い、移送後、エアーにより再度圧送し、残油処理を行っている。圧送圧力はいずれも0.4 MPaから0.5 MPaである。(ア)の際も同様の措置を講じた。
- (ウ) 栈橋のずれ及び沈降の要因は、波の影響により栈橋基礎(ケイソン)部が浸食されたことによるものとのこと。

- (ア) 関係者の供述では、栈橋自体が北側に沈降したとのことであるが、現に移送配管が北側方向の旧ピット側板に接する状態で見分されている。このことから、土壌がずれるという、通常では想定されない応力が移送配管にかかり、北側方向へのずれを生じさせた。
- (イ) (ア) により、旧ピット貫通部北側下部付近に局所的な負荷が発生したため、油槽所側旧ピット側板貫通部の緩衝材はこの負荷に耐えきれず、劣化、消失していった。
- (ウ) 移送配管に被覆されているジュート巻きも、(イ) のとおり緩衝材が消失したことで移送配管への緩衝機能が喪失し、移送配管が油槽所側旧ピット側板と直に接したことで接触面が剥離、消失していった。
- (エ) 以上のことから、栈橋のずれにより、最終的には油槽所側旧ピット貫通部北側下部付近の移送配管のジュート巻きによる防食措置が消失し、移送配管が腐食環境下に晒されるようになったと推定される。

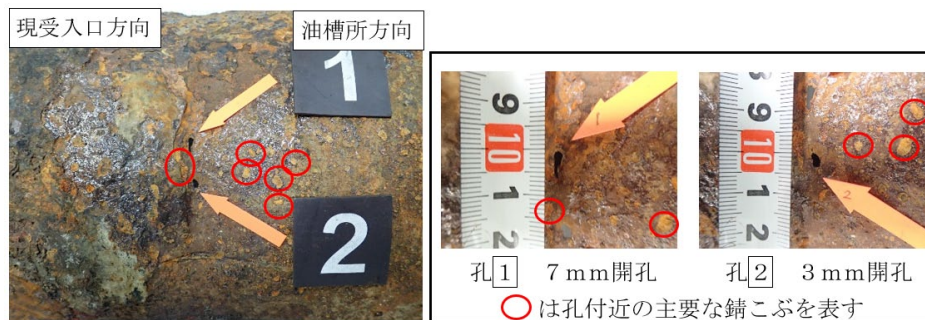
写真8 孔周囲

- (P) 配管表面は全体的に錆びた赤褐色であり、長さ7mmの孔^①と、長さ3mmの孔^②が認められ、孔周辺に錆こびが複数認められる。(写真8参照)
- (I) 孔周辺の状態を見分すると、孔を底部として稜線を描くように強く挟られ、減肉しているのが認められる。(写真9参照)
- (ウ) 敷設状況を復元すると、孔周辺の稜線が、同じく切断した旧ピット側板(油槽所側)の稜線と重なるように接している。(写真10参照。なお、便宜上側板を配管の上部に置いて復元したが、実際は上下が逆となる。)
- (I) 配管の開孔部分を別途当庁の消防技術安全所に持ち込み、孔の金属組織の分析を行う。

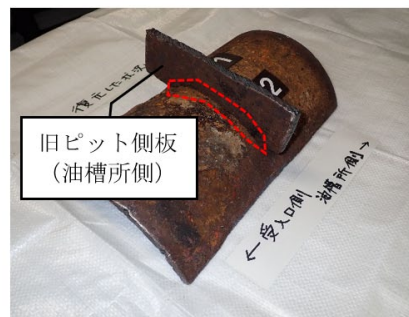
写真10 復元状況

- (ア) 孔周辺に見られる減肉箇所が、旧ピット側板の稜線と重なるように接していることから、移送配管及び旧ピット側板接触部において局所的な減肉が発生していたといえる。このことから、移送配管及び旧ピット側板間において何らかの腐食要因があったものと仮定し、以下考察する。
- (イ) 孔が発見された移送配管付近は、前3、(2)、ウのとおり古い移送配管（STPG管）と新しい移送配管（ポリエチレン被覆鋼管）が溶接接続されている。このことから、新管と古管間で溶接した際に発生する腐食の可能性が考えられるが、一般には、新管が陽極となりマクロセルが形成されやすく、今回の孔発生位置が古管側で発生しているため、この可能性は低いと考えられる。
- (ウ) 移送配管（STPG管）と旧ピット側板（鉄板）とが直に接することにより、異種金属同士が接触することとなった。これにより、移送配管に局所的なアノードが形成され、腐食が進行した可能性は考えられる。
- (エ) 以上、各見分結果から、腐食の可能性として残されたものは、異種金属腐食であり、これにより移送配管が破孔に至ったものと推定される。

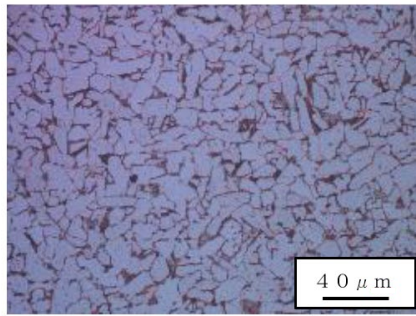
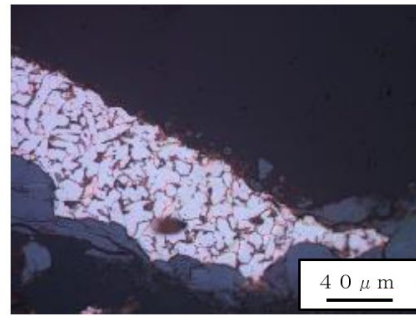
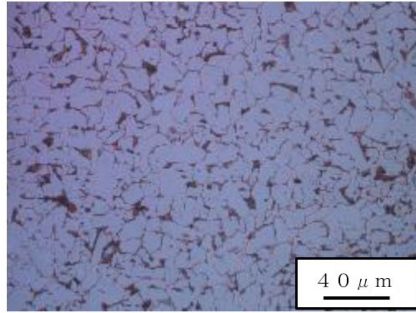
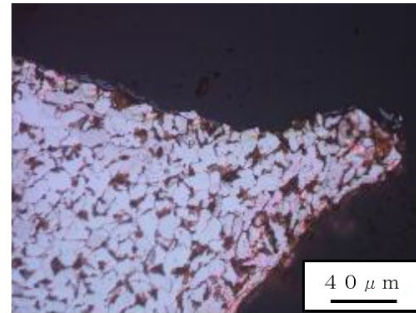
各試料片は孔周辺及びその他の部分に塑性変形(結晶粒が変形)している部分は見られず、健全部分と同様の金属組織のまま減肉していた。(写真11~写真14参照)

したがって、2つの孔はいずれも、物理的な摩耗や切断により発生したものではなく、腐食により破孔した可能性が高い。
