危険物事故 関連情報

メタノール蒸発器からの漏えい及び火災事故及び液封による危険物漏えい事故

堺市消防局予防部危険物保安課 主査 千早 淳

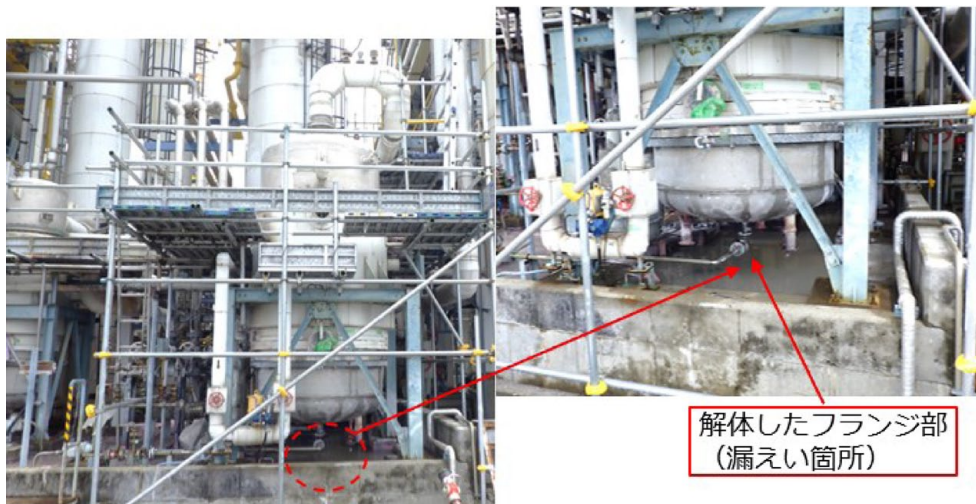
写真1 メタノール蒸発器

- (1) 発生日時 令和4年6月25日11時30分頃
- (2) 発生施設 メタノール蒸発器(写真1)
- (3) 設置許可 平成16年
- (4) 人的被害 熱傷による重傷者1名
- (5) 物的被害 メタノール約500リットル漏えい、一般取扱所内の17個の設備が焼損
- (6) 事故状況 事業所全体の定期修理に伴い、一般取扱所(ポリマー製造施設)内に設置されているメタノール蒸発器の内液を、ポンプにより移送し空にする作業を行った後、残液確認がされないまま解体作業に取り掛かってしまったところ、残液分のメタノール約500リットルが漏えいし、その後、引火し火災が発生したものの。(火災面積約74平方メートル)

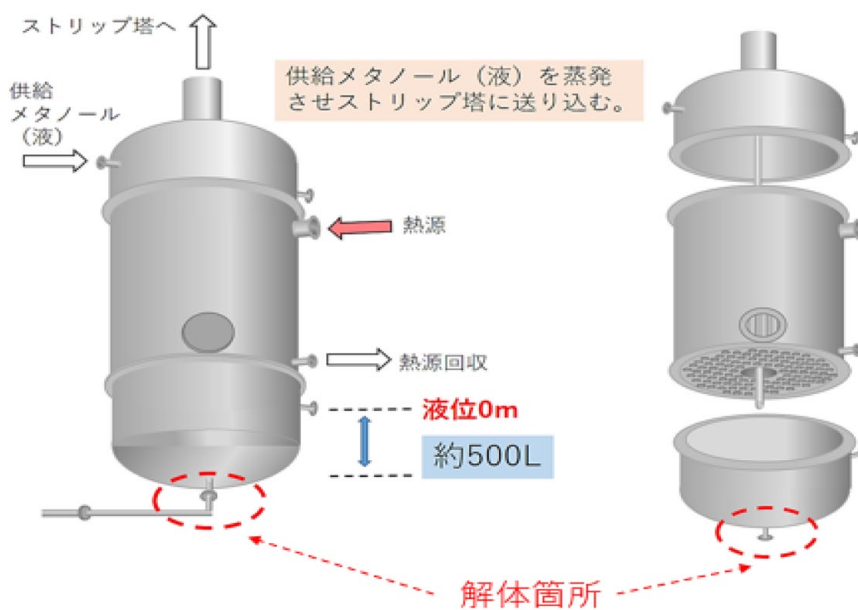
図2 メタノール蒸発器の詳細

このメタノール蒸発器については、図2にあるように、シェル側が熱源、チューブ側がメタノールとなっている。そして、チューブ側の下部分には気化し切れなかった液体のメタノールを下部の配管で回収するための、鏡部が設置されている。この鏡部の上部には液面計が設置されており、液位0mで約500リットルのメタノールが残る状態となる。そして、点線で囲っている部分が、解体箇所であるフランジである。

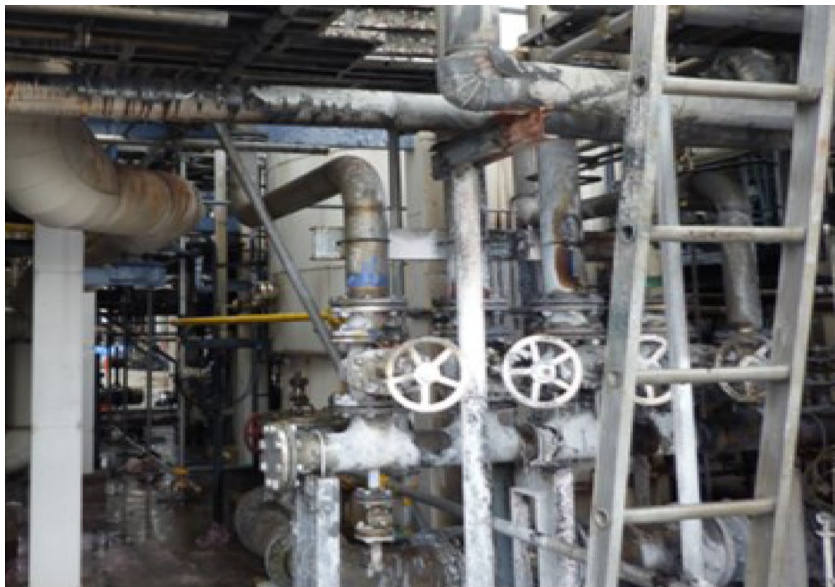
解体工事業者の作業員Aは、スパナや電動インパクトレンチを使用してフランジのボルトナットを緩めたときに、液の漏えいを確認し、いったんその場から避難したものの、漏えいを止めようとして再度漏えい場所に戻り、手でボルトナットを締め付けたときに火災が発生。両腕、首、顎、頬の火傷を負った。

写真2 メタノール蒸発器周りの焼損状況

- (1) メタノール蒸発器の液抜きが不十分であった為、解体時に漏えいが発生。
- (2) 解体工事業者へのメタノールに関する教育がほとんどできていなかったため、漏えい箇所に近づき被災した。
- (3) 解体工事業者の作業員25名による13器の解体工事に対して、事業所製造部署の従業員による立会い者が1名であったため、漏えいに気づけず、避難指示を出せなかった。
- (4) 着火源は特定できないが、漏えい直後、一旦逃げた解体工事業者の作業員Aが漏えいを止めようとして再びフランジ部に近づいた時に被災していること、フランジのボルトナットを手締めで締めつけようとしていたこと、制電・帯電防止服及び作業靴を使用していないことから静電気等による火花と推定。

- (1) 液抜きが不十分であった事への対策
蒸発器及びリボイラー設備等の液抜き作業の作業手順を定めるとともに、液抜き用の書き込み式フローシートを用いて所定のローポイントドレン弁からの液抜き完了が分かる様に運用すること。
- (2) 静電気、その他着火源への対策
溶剤が関与する解体作業等では、工事発注時に作業者に制電・帯電防止の作業服及び作業靴を使用することと、事業所設備管理部署により作業の安全確認ができるまでの間は、ファン付きジャケットと電動工具の使用を禁止することを、新たに作成した可燃性物質及び有害性物質取扱設備の解体工事要領書に記載すること。
- (3) 解体工事業者の作業員への教育
 - ・解体工事業者の作業員への化学物質の危険性に関する教育について、受講者名簿にて教育を受けていることを確認すること。
 - ・化学設備の解体作業等では、事前に文章で伝えた物質の危険性の情報、作業手順及び注意事項、異常時被災時の措置、避難、連絡等について、当該工事責任者により、作業員に対して作業前KYやミーティングで周知すること。
- (4) 解体工事への事業所従業員の立会い
解体作業毎に事業所従業員の立会い者を置き、解体時における残液漏えいに対して、避難等の指示を行うこととした。

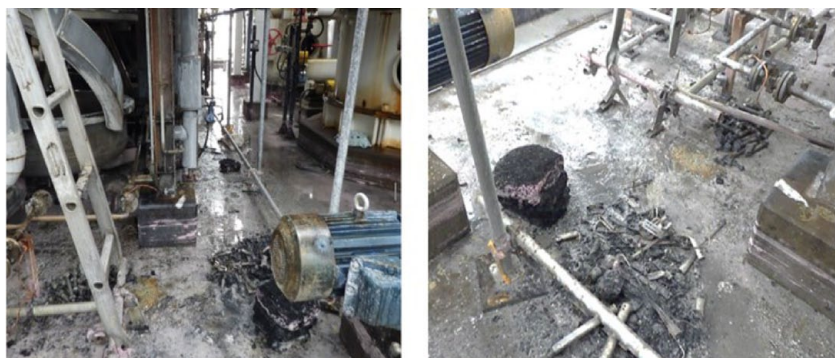
写真3 隣接する施設の焼損状況

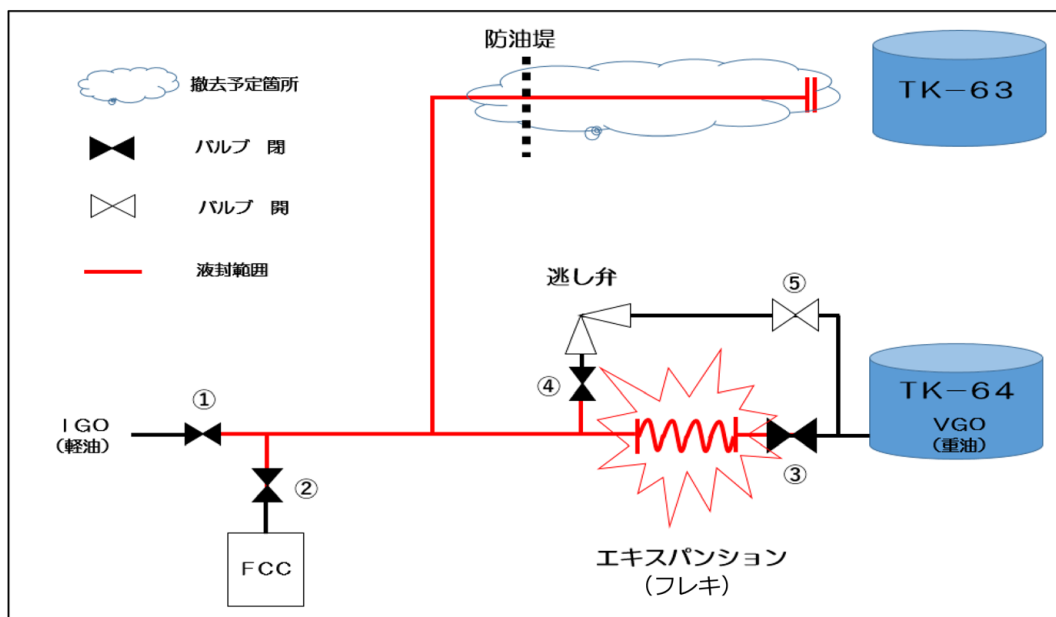
図1 事故箇所周辺のライン図

- (1) 発生日時 令和4年5月19日7時40分頃
- (2) 発生施設 屋外タンク貯蔵所TK-64 (重油)
- (3) 設置許可 昭和43年
- (4) 人的被害 なし
- (5) 物的被害 軽油約900リットル漏えい、フレキ1個破損
- (6) 事故状況 隣接する屋外タンク貯蔵所TK-63の入口配管撤去工事のため重油から軽油への置換作業後において、当該タンクTK-64の元弁 (図1中の③) と逃し弁の入口弁 (図1中の④) を閉止したことにより、図1の赤色の部分で液封状態が形成され、さらにスチームによる温度上昇、圧力上昇が起きて、フレキ部が破損し軽油約900リットルが漏えいしたものの。

発災前日の18日14時より配管内の重油を軽油に置換する作業を開始。翌19日の深夜1時半に置換作業が終了し、作業員は図1の①番と②番のバルブを閉止した。その後同日3時に、③番④番のバルブも閉止した。同日7時40分にフレキ破損・漏えいを覚知したもの。

なお本来の予定では、置換した軽油をパージしてから③番④番の弁を閉止することとなっていた。しかし19日3時の時点で配管内の軽油をパージすることなく、③番及び④番の弁を閉止したことにより液封が形成されてしまった。当該配管は、保温材が巻かれており、またスチーム(149℃)で加温もされていたため、置換のための軽油を充填した後、液温と圧力が上昇したものと考えられる。

- (1) 重要機器機能解除計画書のリスク回避策の正確な記載の教育を実施すること。
- (2) 液封とならないよう必ず液抜き・圧抜きを実施する旨、手順書の改定と教育をすること。
- (3) 計画書承認者に対して、安全担保の視点を重視する旨を周知すること。

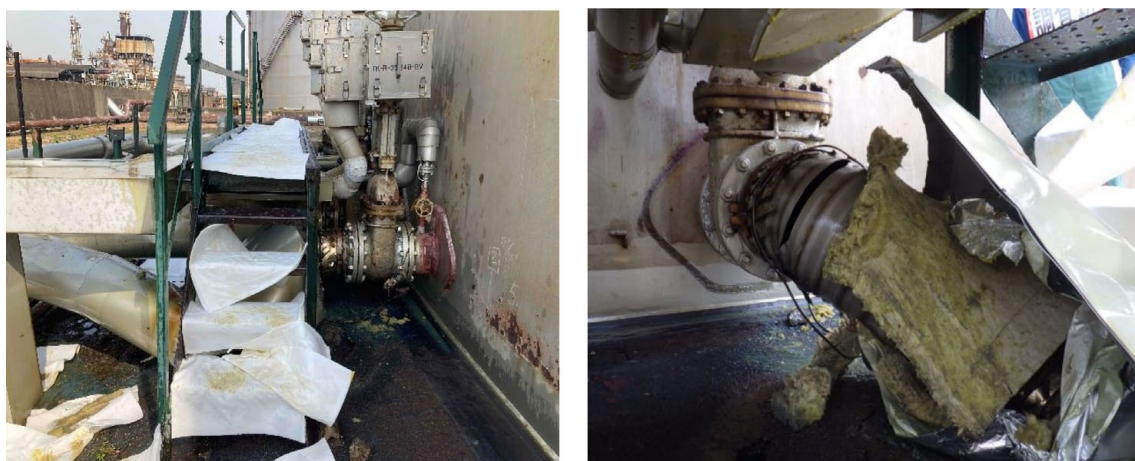
その結果、フレキ部が完全に座屈・破損したものである。(写真1)

写真1 座屈・破損したフレキの状況
