## 安全な21世紀を拓く — どう進める 危険物事故防止対策 —

佐藤 達也  
(東京消防庁江戸川消防署)

このような社会環境にあって、当署管内において、設置後約28年が経過した営業用給油取扱所（以下「ガソリンスタンド」という。）の専用タンクからレギュラーガソリンが漏えいした事故が発生した。

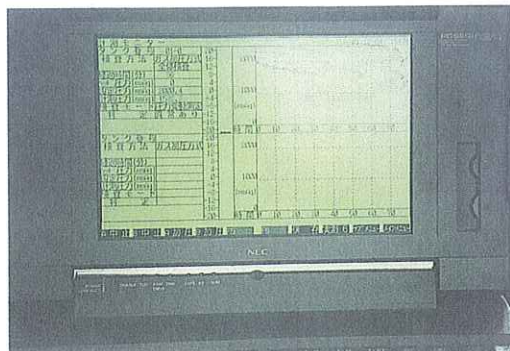
遠方注入口、通気管、計量機までの配管をそれぞれ単独で加圧試験を実施したが、圧力の降下等の異常は認められなかった。再度専用タンクを含めた加圧試験

を実施したところ圧力低下の異常が認められたため、関係者に対して、更に原因究明するよう指導した。(写真1及び次頁表1参照)

写真1 パソコン画面には専用タンクを含めた加圧試験を実施中において、時間の経過とともに、圧力が徐々に低下しているのを確認できる。

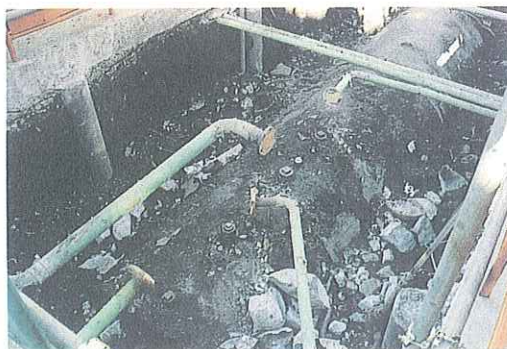
写真2 漏えい事故を起こした専用タンクの地盤面を掘削し、砂等を取り除いた状況

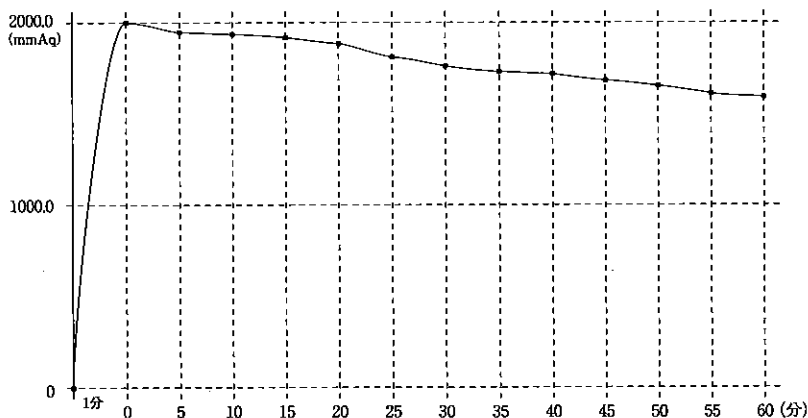
表1 地下タンク等定期点検実施結果データ表

計測時間	計測圧力 (mmAq)		
設定圧 (0分)	2000.0	圧力変動値 10分後の計測圧力と、 60分後の計測圧力との差	340.1mmAq
5分後	1946.8		
☆ 10分後	1931.7		
15分後	1911.7		
20分後	1890.4		
25分後	1811.5		
30分後	1765.8		
35分後	1732.7		
40分後	1721.8		
45分後	1689.9		
50分後	1651.6		
55分後	1611.7		
☆ 60分後	1591.6		
		漏洩の有無	異常あり

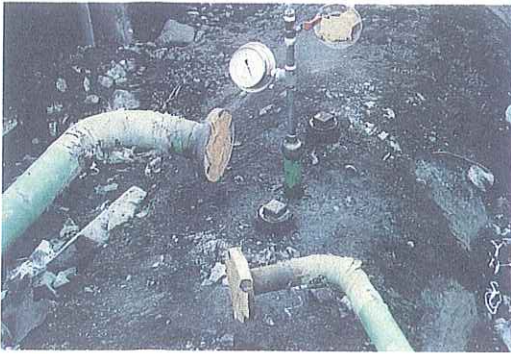
カ 再度加圧試験立会いのため現地に向出し、専用タンク本体に窒素ガスを封入してガス加圧試験を実施したところ、圧力降下が顕著に認められたことから漏えい箇所が専用タンク本体であると判明した。(写真3参照)

写真3 漏えい事故を起こした専用タンクに圧力ゲージを取り付け、タンク本体に加圧試験を実施している状況

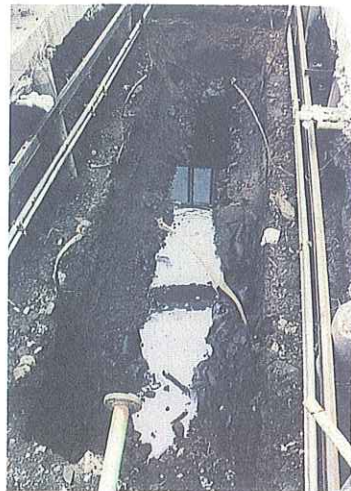
掘り揚げた専用タンクを調査したところ、専用タンクの防水措置をしてあるアスファルト塗覆装は、下部の部分がほとんど剥がれており、厚みも均一でないように見受けられた。また、漏えい箇所を特定しようとしたが、現地では確認できなかった。掘り揚げた専用タンクの基礎部分には油等が相当滞留しており、また、強いガソリン臭が感じられたことから、二次的災害も考えられ早急に漏えいした油を回収させるとともに、掘り揚げた専用タンクを専門業者の工場に搬送させた。後日漏えい箇所を特定したい旨を関係者に示すとともに、漏えいした油を定期的に回収するよう指示した。(写真4、5参照)

写真4 漏えい事故を起こした専用タンクを掘り揚げた時、専用タンクの基礎部分には、黒い油等が相当滞留している。

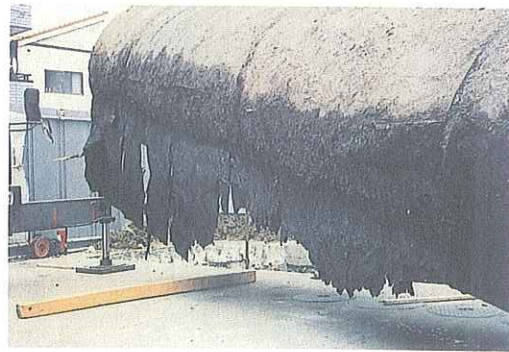
写真5 漏えい事故を起こした専用タンクをクレーン車により地上に掘り揚げたところ、タンクの防水措置のアスファルトの塗覆装が剥がれて垂れ下がっており、塗覆装も均一でないが見分される。

以上の結果から、原因は特定できないものの経年劣化及び専用タンク周囲の砂に混じったガラによりアスファルト塗覆装が傷つけられ孔があき、当該施設がピット式でなかったため、地下水がアスファルト塗覆装内に浸入した。又は、専用タンクが設置された季節が夏場のためアスファルトの垂れ下がり等により塗覆装が均一にならなかったため、専用タンク表面と塗覆装間に間隙が発生し、結露により水分が徐々に溜まったこと等により、専用タンクに腐食が発生し、当該漏えい事故が発生したと推定される。

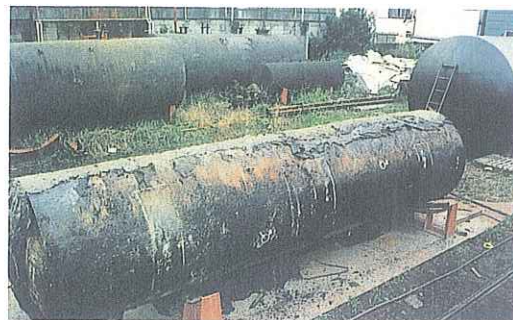
ケ 専用タンクを搬送した工場に関係者とともに出向し、仔細に見分したところ専用タンク底部の2箇所に直径5mmと6mmの孔が開いているのが確認された。専用タンクの底部全体的が腐食している状態であり、中には孔がいつできても不思議でない箇所も見受けられた。(写真6、7、8参照)

写真6 漏えい事故を起こした専用タンクを専門業者の工場において、見分したところタンク底部に2箇所の孔があいており、底部全体の腐食が進んでいた。

当該事案は、専用タンクの金属腐食等により専用タンク本体に孔が開いたため発生したものである。

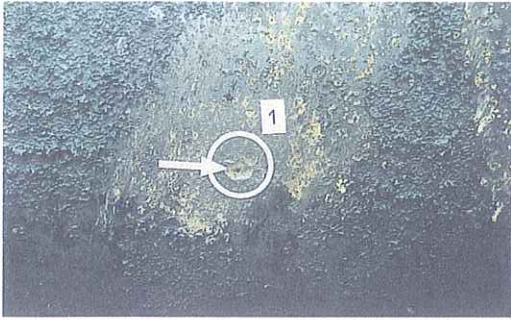
写真7 漏えい事故を起こした専用タンクの①は孔が直径約5ミリであった。また、孔があいている部分以外でも全面に錆が発生しており、中には孔があいてもおかしくないような箇所もあった。錆は、明らかに外側から発生している状況を示している。

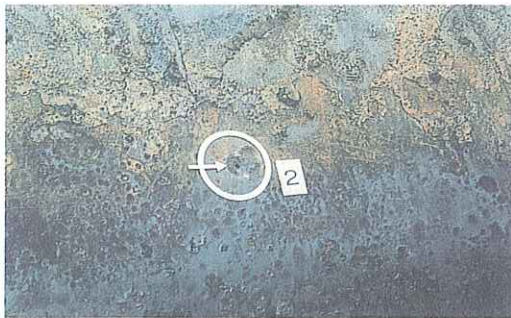
写真8 漏えい事故を起こした専用タンクの②は孔が直径約6ミリであった。また、写真7同様の状態であった。
