屋外タンク貯蔵所建て替え時における 消防機関の役割について

國 武 浩 介 (北九州市消防局)

大 庭 光太郎 (北九州市消防局)

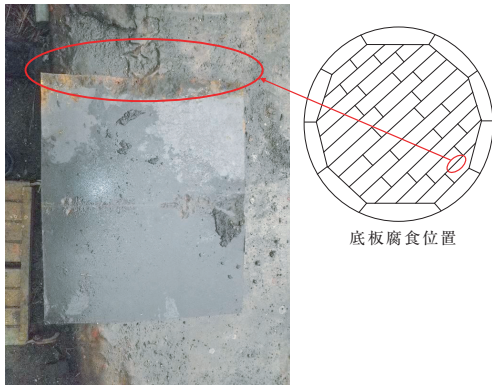
NO.1 底板の腐食状況（裏面）

・タンク本体の解体時、底板の一部に腐食を確認。腐食部位について詳細な検証が可能。（底板の溶接線にそって著しい腐食が確認できる）

また、底板、アニュラ板の変形の有無も確認できる。

例えば、今回の腐食の原因は、「外観上アスファルトサンドに剥がれ等の異状は見られなかったが、傾斜が不十分（アスファルトサンドの施工が水平である）なため、何らかの原因で水分が溜まった」と推定できた。

（事業者には建て替え時のアスファルトサンド施工に留意するよう指導が可能）

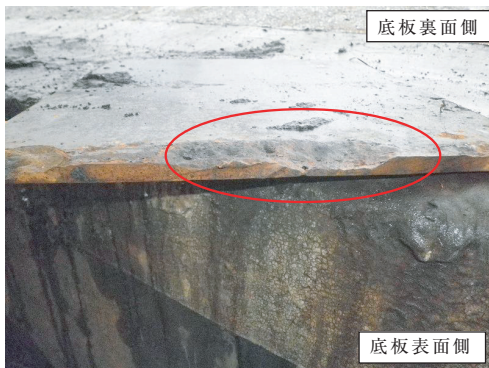
NO.2 腐食した底板断面

・詳細な調査が可能である。（裏面側から腐食が発生・進行していることが確認できる）

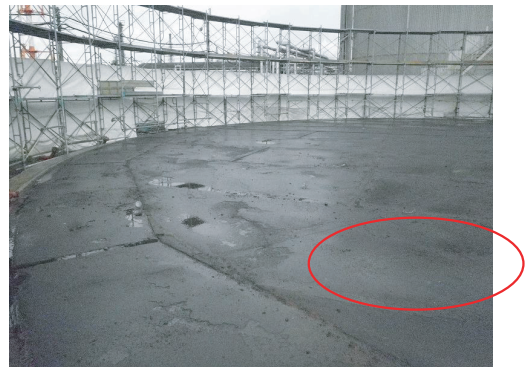
NO.3 アスファルトサンドの施工状況

・底板直下のアスファルトサンドの状況が確認できる。（腐食底板直下の確認も可能）

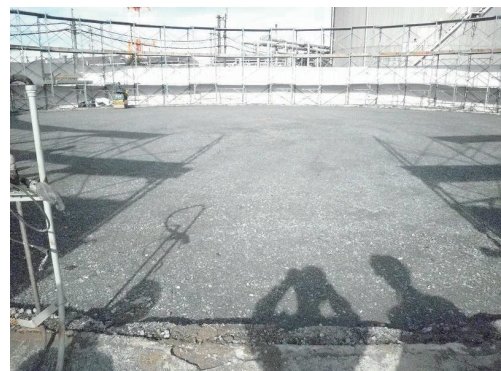
NO.1 基礎全体写真

・建て替え時、基礎の大半は流用されるため、基礎下の地盤について目視確認できない。

地盤については、目視での確認はできない。しかしながら設置時からの実績、改良工法による地盤の強化（特定タンクのみ）により、タンク底板（アニュラ板）の変形、不等沈下等の著しい異状が無い限り地盤は健全と推定する。

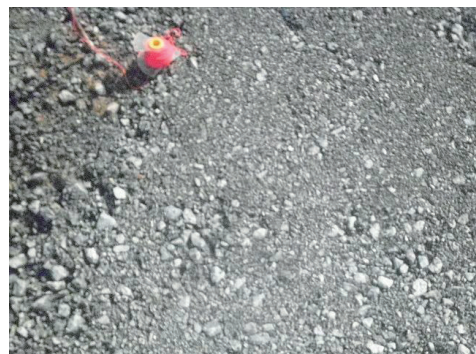
No.2 基礎部拡大

・盛り土、碎石の状況は確認できる。（締め固め具合、変形、割れ等の確認ができる）

直接（盛り土）基礎の場合、盛り土、碎石等の締め固め、変形は確認できる。定期点検記録での「不等沈下」、現地確認での「著しい形状変形」がなければ、基礎についても健全と考える。前記に異常があれば技術的には平板載荷試験等により検証を行うことが可能である。
