消防法で定める「危険物」に該当しない物質の 火災調査を通して見た事業所指導の重要性

平山 雅晴
(東京消防庁)

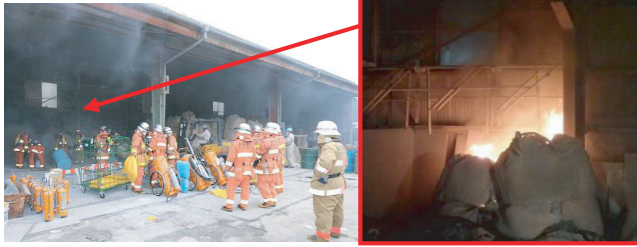
写真1 出火箇所外観及び初期の延焼状況

本火災は2016年7月の夜間、亜鉛を精錬するリサイクル工場内の、外気に開放されている平屋建て倉庫内に保管されている亜鉛等の入っているコンテナバック付近から出火し内壁若干等を焼損した建物ほや火災である（写真1参照）。

なお、本火災により、初期消火を実施した守衛が飛散した高温の粉体により右足部に熱傷（中等症）を負っている。

出火原因としては、コンテナバック内の亜鉛灰に含まれる亜鉛が水と触れて酸化発熱し、何らかの要因により酸化発熱が継続した結果、周囲のコンテナバックに着火した可能性が高いものの、再現実験により立証できないことから、不明とした。

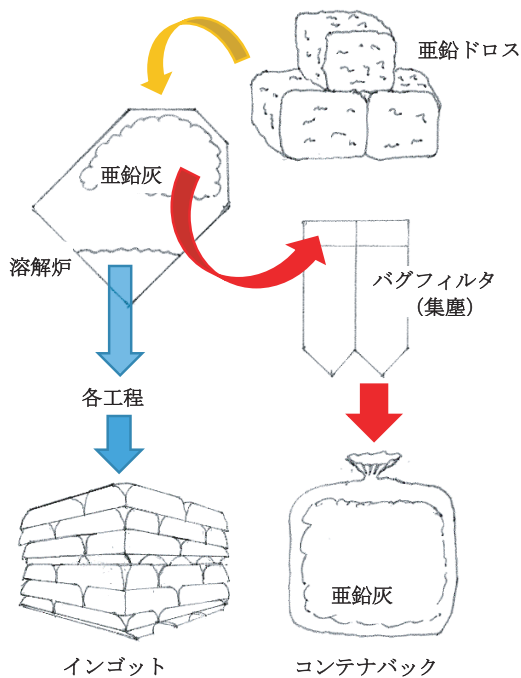
図1 工程略図

り災しているのは亜鉛の精錬工場である。都内のめっき工場等で廃棄される亜鉛ドロス（鉄と亜鉛の合金）を熔解し、融点の違いを利用して亜鉛を分離している。亜鉛ドロスを溶解する際に発生する焼却灰（以下「亜鉛灰」という。）は、バグフィルタにより集塵され、コンテナバック内に袋詰めされる（写真1参照）。袋詰めされた亜鉛灰は、一部外壁のない倉庫内に4段積みになされ、密に置かれている（写真3参照）。

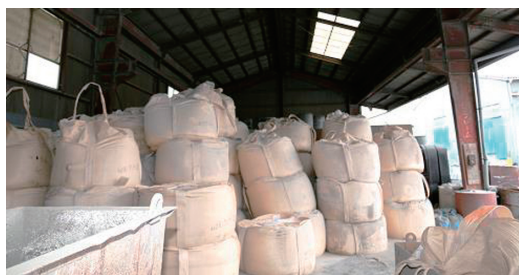
写真3 亜鉛灰保管状況

一方、本火災がこれほど長期化した要因には、亜鉛灰を詰めているコンテナバックが密集していたことが挙げられる。密集しているコンテナバックに対する不用意な放水は被害を拡大する危険があるため、普段の亜鉛灰の保管方法について対策が必要である。

集塵機からコンテナバッグに袋詰めした亜鉛灰は平置きし、3時間毎に温度測定を実施して24時間経過後も温度上昇がなければ、3段積みで保管することとさせた。

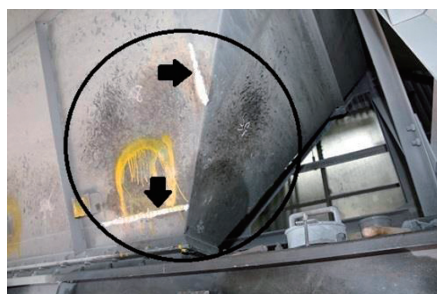
写真4 ダクト亀裂部

亜鉛灰の袋詰め時に使用される鋼板製ダクトに亀裂の補修跡が認められ、亀裂部の下部は変色し、変色部を含め、広範囲にわたり叩き跡が認められる(写真4参照)。また、亜鉛灰には一部黄色又は褐色に変色しているものが認められる。

亀裂及び叩き跡について関係者に説明を求めたところ以下の事実が判明した。①出火の9日前に鋼板製ダクトの溶接部に亀裂を発見し、翌日に補修したこと。②亜鉛灰をコンテナバックに袋詰めする際、亜鉛灰がダクトの形状からダクト内に堆積すること。③作業員は、日常的にダクトの溶接部周辺をハンマー等で叩き、溜まった亜鉛灰をコンテナバックに落としていること。④亀裂発見時、ダクトの亀裂箇所周辺は変色し、素手で触れられない状態であったこと。⑤補修後、異常は認められなくなったこと。⑥亀裂発見前の数日間は曇天又は雨の気象状況

で、湿度も90%から100%の多湿であった。

現場の状況及び関係者の説明から、出火原因として、亜鉛灰に含まれる亜鉛が、ダクトの亀裂部から浸入した雨水等と混ざりながらコンテナバックに袋詰めされ、酸化発熱が継続した結果、コンテナバックが発火するに至ったことが考えられる。そこで亜鉛粉と水の混合による出火危険を再現実験により検証した。

集塵機のホッパー部分の亀裂の有無について、作業開始前に目視点検と温度測定を実施し、温度が異常に上昇していた場合は作業を中止することとした。また、温度測定のためのサーモグラフィを新たに購入させた。

同部位について、半年ごとに浸透深傷検査を実施して、異常の早期発見に努めることとさせた。

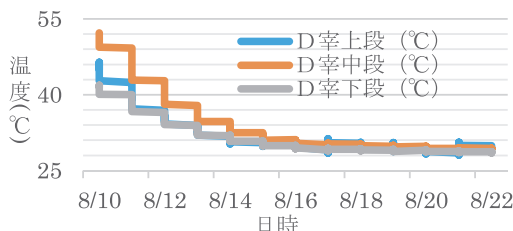
図2 現場での再現実験

通常の作業と同様に亜鉛灰をコンテナバックに封入し、コンテナバック内の上、中、下段各点で12日間温度を測定したが、温度上昇は見られない(図2参照)。

最高温度は、開始直後の中段で52度、上段は実験開始から3時間45分後の46℃、下段は2時間40分後の41.9℃であった。いずれも最高温度まで達した後は緩やかに温度が下降し、外気温と等しくなる。

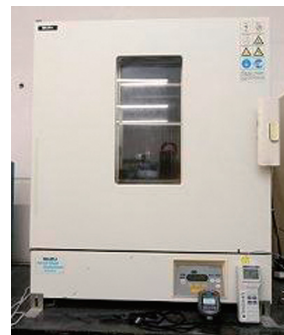
写真5 実験1測定状況

紙タオルを外側に巻き保温している500ccビーカー内に入れた20gの水に、150gの亜鉛灰を加えた後、105℃の恒温器に入れ、温度変化を測定する。

温度は、亜鉛灰の上面から約2 cmの位置で、湿っている亜鉛灰と乾いている亜鉛灰の境目付近に熱電対を差し込むことで測定する(写真5参照)。

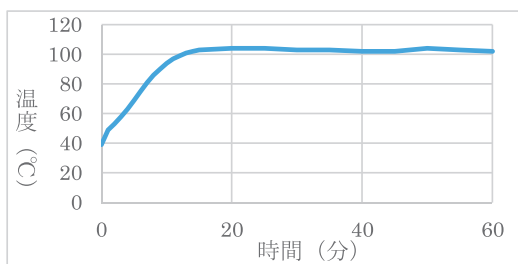
図3 実験1温度変化

測定開始直後から亜鉛灰の温度が上昇し、12分経過後に100℃に達し、18分経過後に最高温度である104℃に達する。実験を開始して60分が経過し、実験を終了するまでの間、亜鉛灰は102℃付近を維持した(図3参照)。

実験1では温度が102℃付近で一定となり、最高温度が104℃を超え

ないのは、亜鉛灰中に含まれる亜鉛が水に触れ、酸化したことにより発生した熱が、水の蒸発熱に使われてしまっているためだと考えられる。

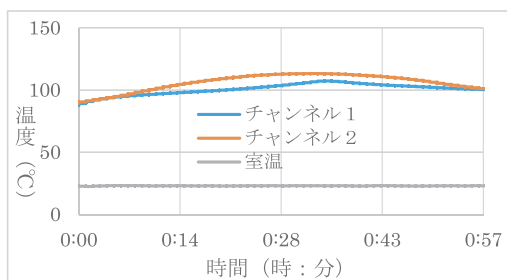
図4 実験2温度変化

チャンネル1は34分後に最高温度の107°Cに達し、その後3分間107°Cを維持した後温度が下降し、100°C付近に収束した。

チャンネル2は30分後に最高温度の113°Cに達し、その後6分間113°Cを維持した後、緩やかに温度が下降し100°C付近に収束した(図4参照)。

実験2で、いずれのチャンネルにおいても温度が100°C~110°C付近で推移し、最高温度が113°Cを超えないのは、実験1と同様に、亜鉛の

酸化熱が、水の蒸発熱に使われてしまっているためだと考えられる。

実験1よりも実験2の最高温度が高いのは、攪拌したことにより、内部での反応が活発になったため、熱を外気に奪われるビーカー付近よりも温度が高くなったものと考えられる。

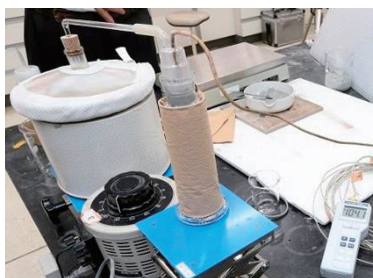
写真6 実験3 測定状況

測定開始後1分30秒で亜鉛灰は100℃に達し、4分経過後に110℃に達した後、15分経過までの間、温度は100℃まで下降を続ける。

また、測定実施中、ガス吸収瓶につながるガラス管内で結露した水がガス吸収瓶の上部にたまり、内部へと滴り落ちている。

水蒸気が反応前に結露することを防げなかったため、亜鉛灰に液体の水がかかり、蒸発熱の影響を除くことができなかった。同じ目的で、条件を変え何度か実験を行ったものの、いずれも成功に至っていない。

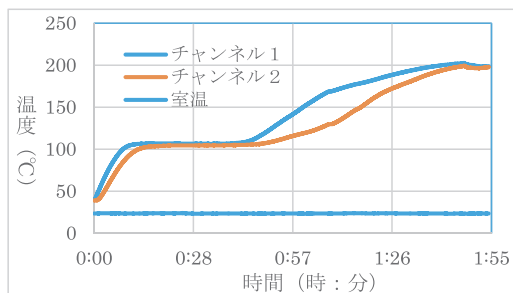
図5 実験4 温度変化

チャンネル1は、測定開始後約12分で106℃に達し、その後27分間106℃を維持する。106℃を超えると温度上昇が早くなり、直線状に温度が上昇する。170℃付近で温度の上昇率は小さくなるが、その後も202℃まで上昇する。

チャンネル2は、20分後に104℃に達し、その後21分間104℃を維持する。104℃を超えると、温度の上昇が徐々に早くなり、その後199℃まで上昇する（図5参照）。

顕著な温度変化は見られないため、110℃を超えての温度変化は雰囲気温度によるものと考えられることから、立証の根拠になる結果とはいえない。

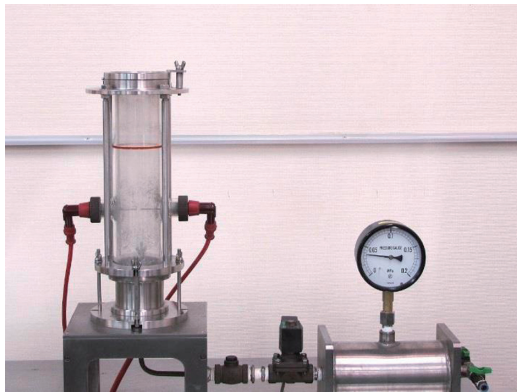
写真9 吹き上げ式粉じん爆発試験装置

いずれにおても不爆であった。このことから、亜鉛灰の飛散による、粉じん爆発のリスク

は小さいと考えられる。
