老朽化した地下貯蔵タンク等の 漏えい事故防止推進方策について

中 坪 豊

(東京消防庁 葛西消防署 予防課危険物係)

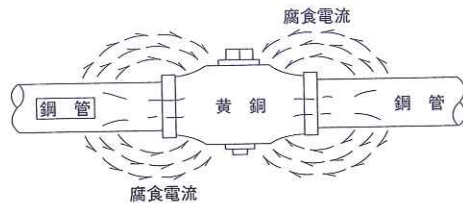
イ 計量口直下の異種金属腐食

真鍮製の検尺棒を計量口に入れっぱなしにしておくと、タンク底部の鉄と真鍮が異種金属接触状態になり、発生する電位差から腐食を生じることになるので、使用環境について調査する必要がある。

30年以上経過したタンクは、内部清掃によるスラッジの除去、注入口及び検尺口の目視試験を行い、板厚の減少や損傷が確認された場合は、点検の頻度を増やすなどして漏えい事故拡大を最小限に留める配慮が必要である。

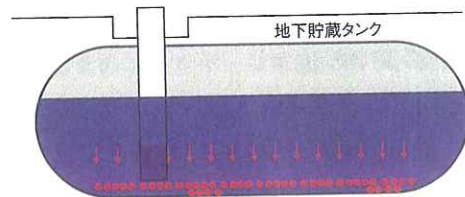
ウ 内部スラッジの増加による濃淡電池腐食

多くの場合、給油取扱所に設ける専用タンクにはマンホールが設けておらず、内部清掃が十分できず、地下タンク上面に発生する赤錆が落下してタンク内部にスラッジが相当堆積していることが予想される。また、危険物の出し入れによる呼吸で大気中の水分がタンク底部に沈殿し、その水分により濃淡電池が形成され、腐食が進行することが予想される。

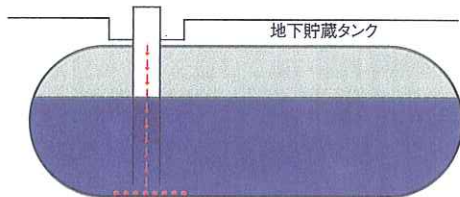
エ 注入管直下のエロージョン腐食

近年、加瀬（日本タンク装備）は、注入する危険物が地下タンク底部に衝突することによる、注入管直下のエロージョン腐食を指摘している。

に設ける専用タンクの注入配管には、タンク内部で胴板と最も近い位置に適宜な大きさの孔が開けてあること。と記載され、アでは高い位置から危険物が流下することに対する静電気対策が考慮され、イでは注入終了後のタンクローリーホース、配管内のサイホン現象をなくすための空気抜き穴について記載されているのみである。このことから、当時からエロージョン腐食については考慮されておらず、注入口直下は長期間使用に伴い腐食が進みやすくなっていると考察できる。

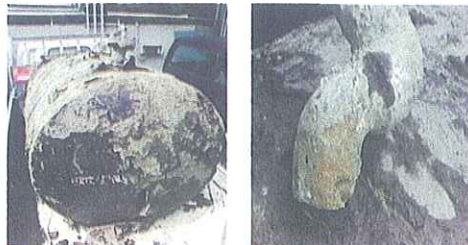
ア 防食の劣化による腐食

取替え、廃止時に掘り出したジュート巻き配管を見てみると、原形を保たないほど消失したものが散見される。これは、施工不良の他に嫌気性の硫酸塩還元細菌等による分解及び代謝により生ずるイオウイオンが土壌を酸性化して硫化水素を発生

させ、鉄と反応して硫化鉄が生成する。また、カソード反応によってできる水酸イオンにより水酸化鉄が生成し、これらの腐食生成物が金属表面を不均一に覆い、二次的に局部腐食が起これると考えられている。

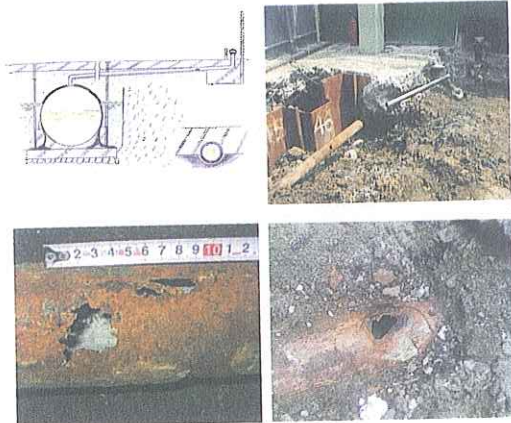
② コンクリート／土壤腐食

埋設配管腐食の主原因として知られているものにC/S等マイクロ腐食がある。

土壤とコンクリート中をまたがって施工された鋼管は、コンクリート内の管と外側の土壤中の管との間に電位差が生じ、腐食電池が形成され、土壤に接する鋼管部分が陽極となり腐食する。特に、鉄筋コンクリート内部を貫通して埋設する配管が鉄筋と接触していると、陰極部の面積が大きくなることからこの傾向が激しくなる。

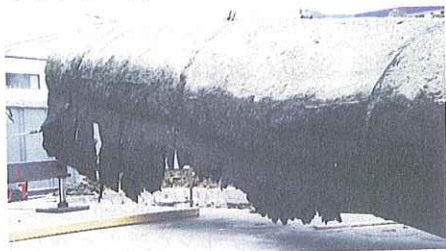
③ 局所的な応力による防食被覆破壊に伴う腐食

配管埋め戻しに、掘削時に掘り出した角が鋭い碎石を安易に用いたため、時間の経過とともに地盤が絞まり、碎石の角部分が防食被覆を圧迫し、一部を剥がしてしまうと腐食が一気に促進する。

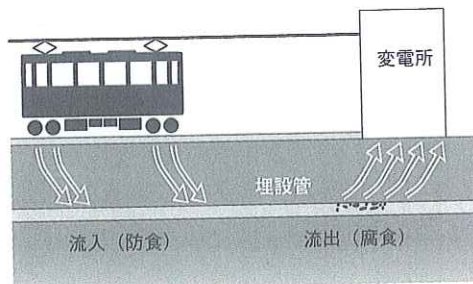
⑤ 地下鉄等の迷走電流による腐食

昭和49年以前は、迷走電流による腐食についての規制がなかったことから対策が施されておらず、早期に腐食が進行したり、防食が劣化した段階で一気に腐食が促進する。特に葛西消防署管内は、北部に都営新宿線、中央部に地下鉄東西線、南部に京葉線と3つの直流電気鉄道が東西に横断し、管内はほぼすべてが電氣的腐食のおそれがある部分である。

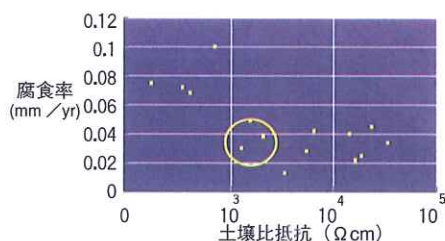
土壌比抵抗と腐食率の例

腐食のエネルギーは電流であり、回路抵抗が大きいと腐食電流は流れにくく、従って腐食も起こりにくくなる。土壤が電流を通しやすいか否かは、土壤の比抵抗により決まるが、土壤の比抵抗を支配するのは土壤の含水量や可溶性塩類その他の因子によるが、江戸川区は地盤改良の名目で六価クロムを多量に含むスラグがいたる所で大量に投棄され、特に、湿地が多く、雨が降ると地盤が軟弱になる葛西地区には特に多く投棄されたという歴史があることから、比抵抗が低く腐食性が大きいと言われる $2,000 \Omega \text{cm}$ 以下の土壤である。

土壌抵抗 (Ωcm) と腐食率 (mm/y) の関係を見ると、土壌抵抗が $2,000\ \Omega\text{cm}$ であると腐食率が $0.04\text{mm}/\text{y}$ 程度であるとされ、30年で 1.2mm 程度腐食していることが予測できる。

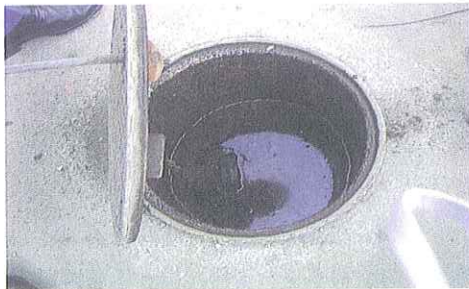
(5) マンホール内に水及び油脂分が溜まっている対象物10対象
