# Safety & Tomorrow 182

## 浮き屋根式屋外タンク貯蔵所における流出事故について

堺市消防局予防部危険物保安課 主査 宮下 裕司

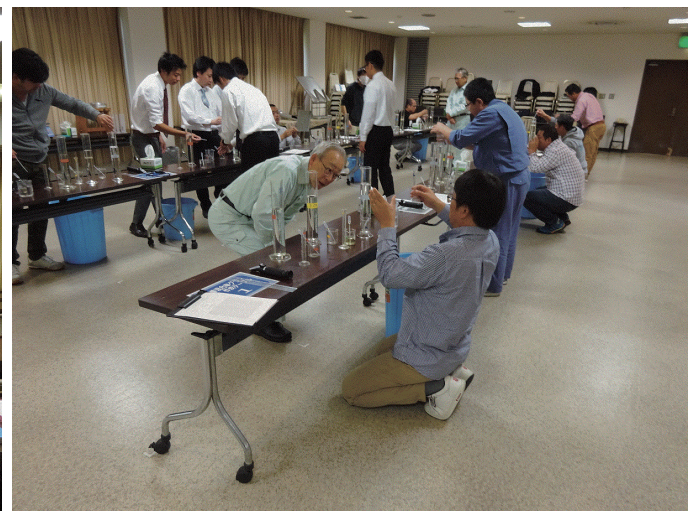
実習

この講習会では、上記の知識及び技能を効果的に習得できるよう、テキストには豊富なカラー写真、図を使用するとともに、事業所における一体的な点検の実施状況を撮影・編集したビデオを視聴していただいております。更に一体的な点検の実施に必要な泡の性能測定（標準試料の作成、標準混合率グラフの作成、泡採取並びに発泡倍率、25%還元時間及び混合率の測定）に関する実習では、受講者の方々に一連の泡の性能測定を直接行っていただき、実務に役立つ内容としています。これらの講習内容は、受講者の方々のアンケート結果でも高い評価をいただいております。

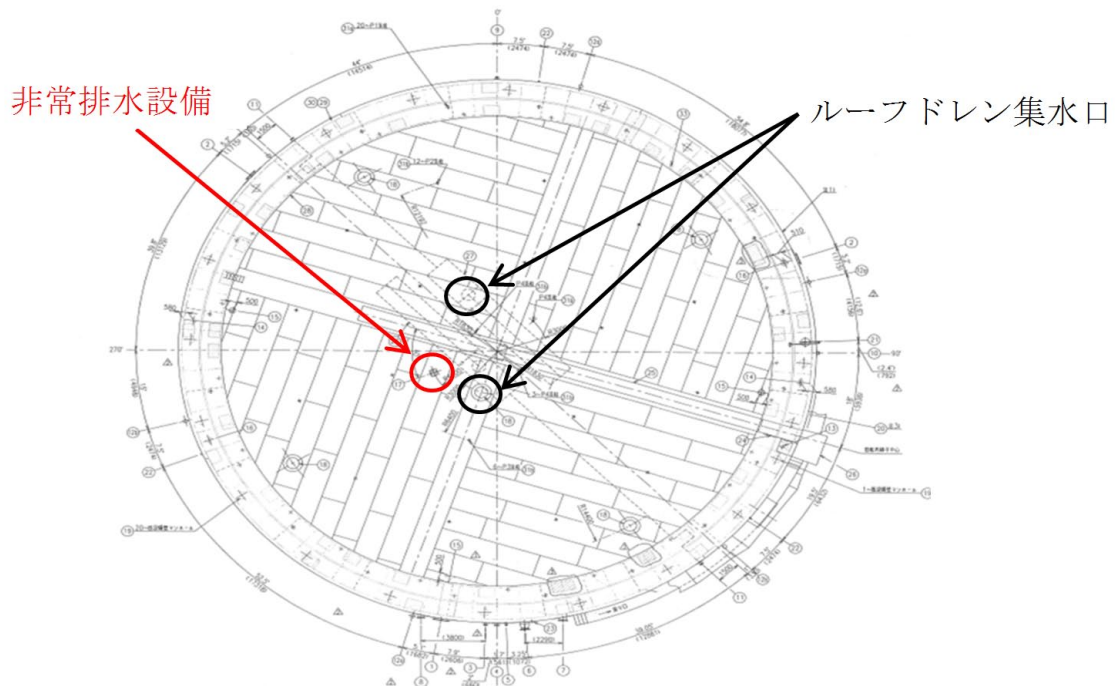
図1 発災タンクの図面

- (1) 発生日時 平成29年7月1日 時刻不明
- (2) 覚知日時 平成29年7月1日 14時04分
- (3) 発生箇所 非常用排水設備 (図1)
- (4) 流出量 ガソリン 約78KL※

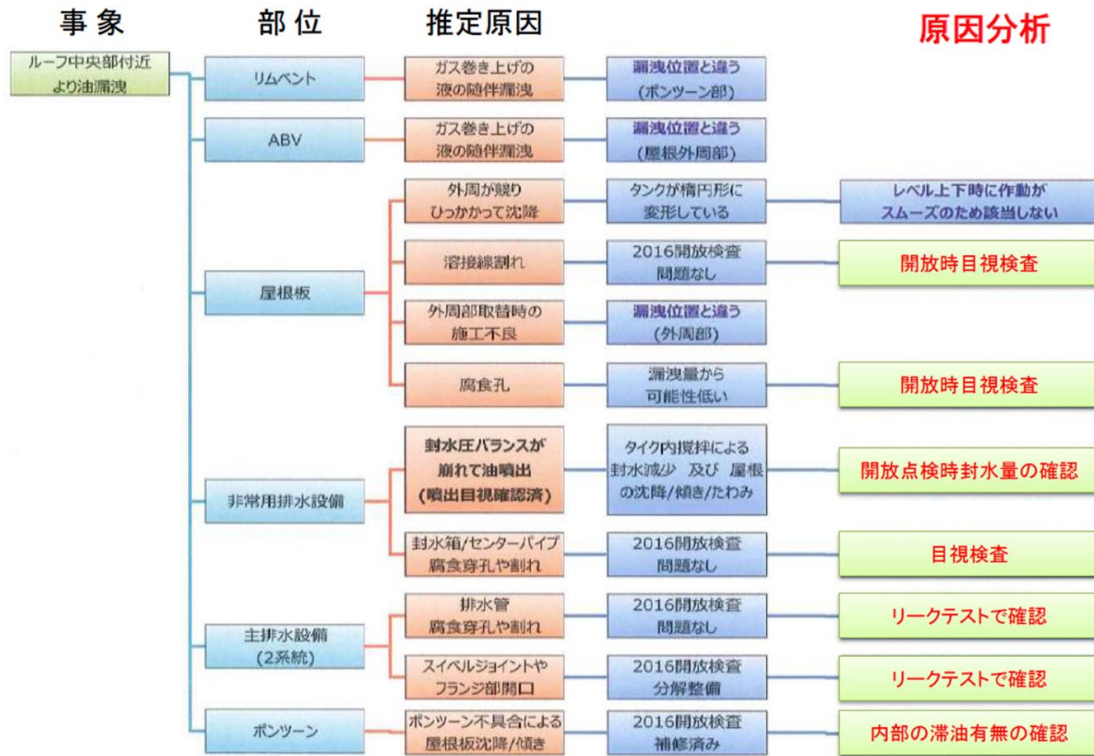
表1 調査方法

表1により、浮き屋根上に油が流出する可能性がある原因を洗い出し、それぞれの推定原因に対して評価を行い、流出が考えられる部位に対して、実況見分を実施した。

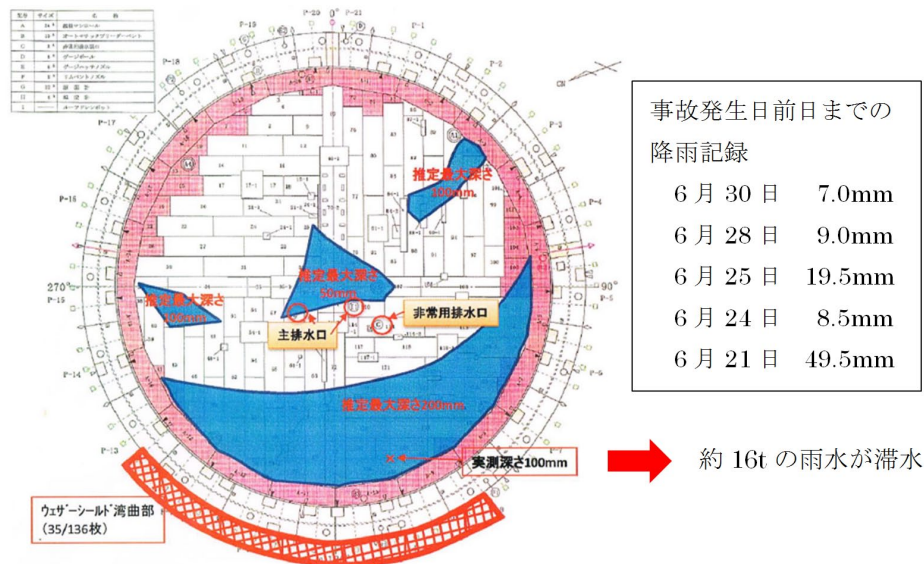
図2 浮き屋根上の滞水状況(6月29日)

事故発生日の2日前(6月29日)における浮き屋根上の滞水状況(図2)及び事故発生日における事業所内の風速計の観測記録から、浮き屋根上東側に溜まった雨水が事故直前の強風(最大瞬間風速13m/s)により、浮き屋根中央部に移動し、浮き屋根の撓みが増加したことで、非常排水設備の封水と喫水線のバランス※が崩れ、当該非常排水設備から内容物が浮き屋根上に逆流してきたものと推定する。

6月29日にタンクへの油受入れが完了したため、本タンクの浮き屋根上に異常が無い点検したところ、ポンツーン周囲に設けられているウェザーシールドが数枚変形しているのを発見したため、6月30日(事故前日)にウェザーシールドを取り外す作業を実施した。その作業中に、ウェザーシールド1枚をタンク内に落下したことに伴い、ルーフトレン弁を一時的に閉止する運用に変更した。これにより、強風によって、浮き屋根上東側に滞水していた雨水が浮き屋根中央部に移動し、滞水した雨水が排出されず、その雨水の重量により浮き屋根が撓む原因になったと推定される。

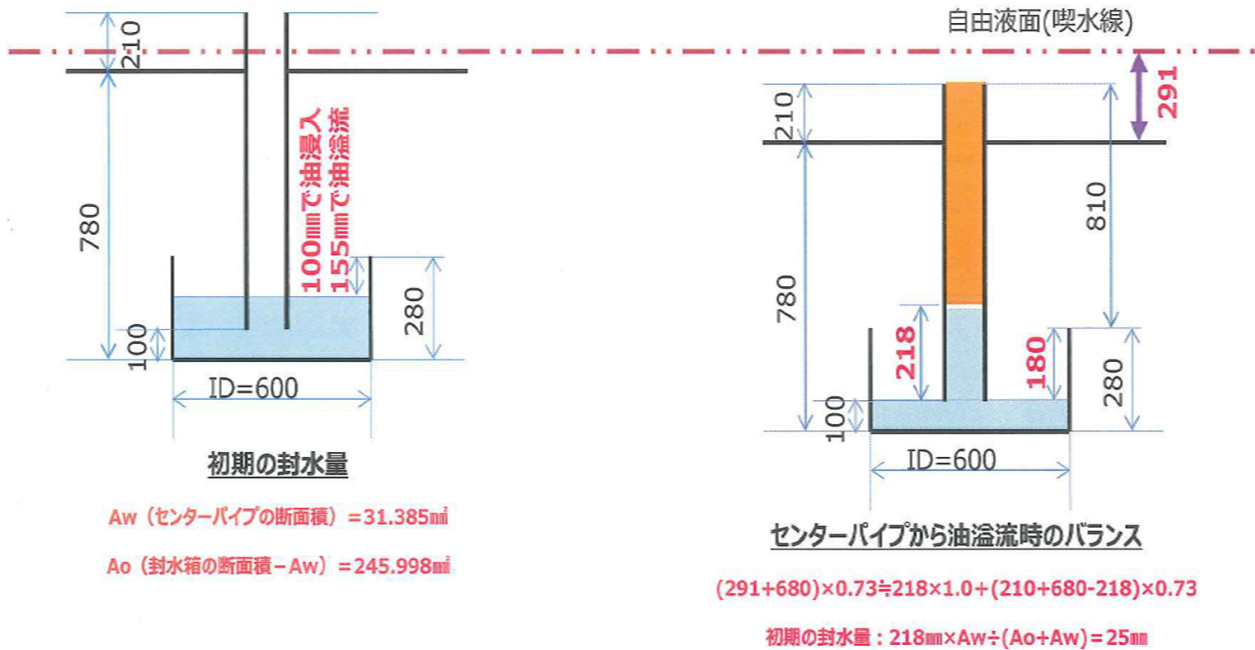
図4 非常排水設備の封水量が減少時における封水と喫水線のバランス

封水量が全体の45%の場合、浮き屋根が291mm以上撓むとタンク内容物が逆流する。(図4)

初期封水量が  $(25\text{mm} + 100\text{mm}) \div 280\text{mm} = 45\%$ 以下で、かつ、非常排水設備周りで屋根デッキからの自由液面(喫水面)高さが約300mm(291mm)以上の時、非常排水設備のセンターパイプから内容物が逆流する。

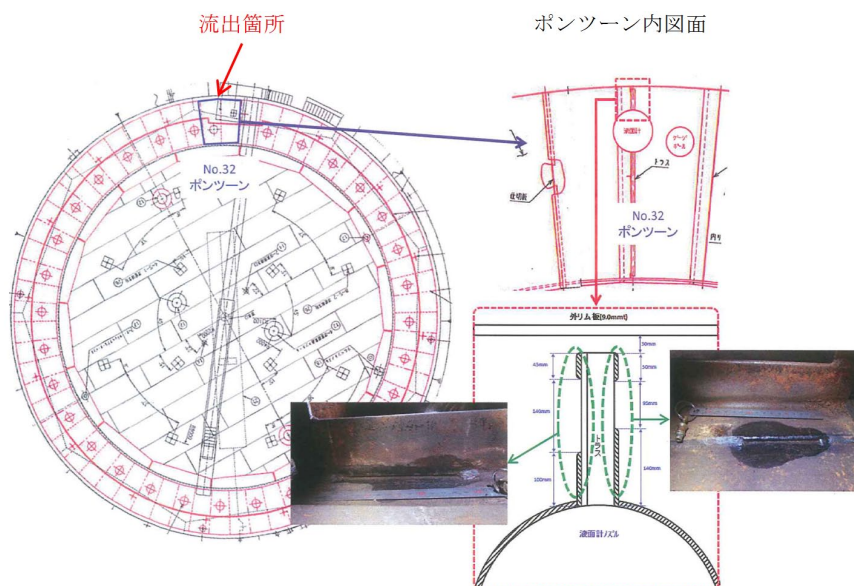
写真4 ナフサ流出箇所

事故発見後、ポンツーン内に流出したナフサを回収し、ポンツーン内を観察すると、ポンツーンを貫通している液面計ノズルとポンツーン外リムの間に取付けられているトラスとポンツーン下板の隙間（タック溶接間の隙間）から、ナフサが滲み出ているのを確認した。（写真4）

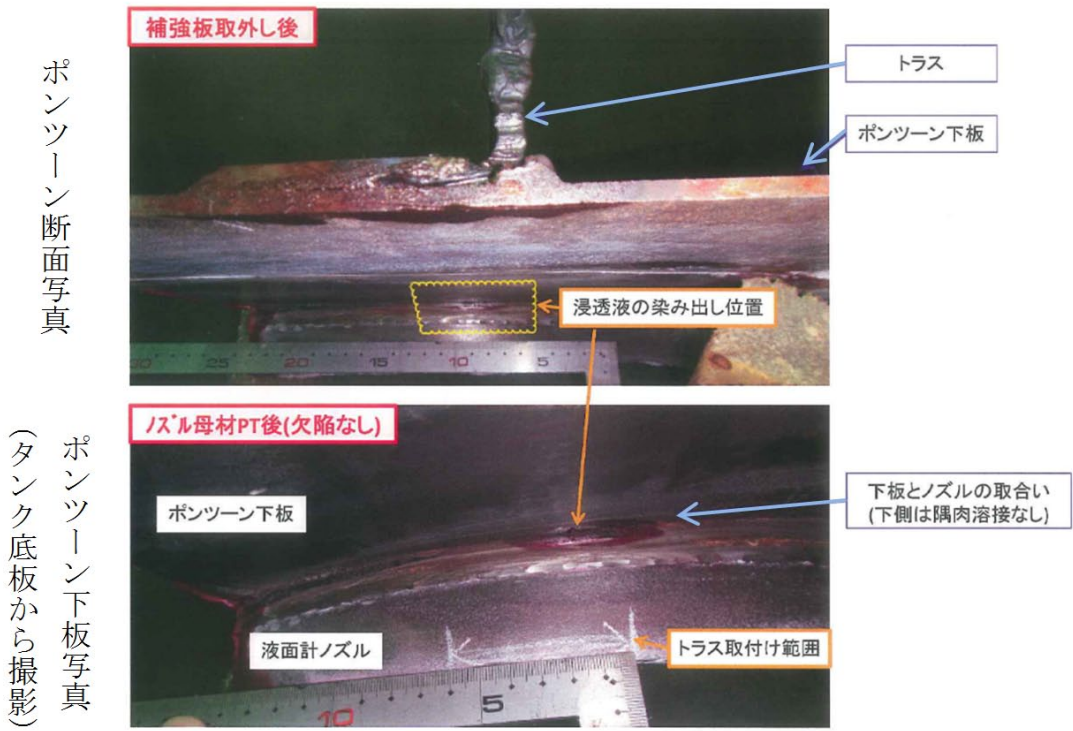
写真5 浸透液による漏れ試験

次に、ポンツーン各部について浸透探傷試験による非破壊検査を実施したところ、ポンツーン下板母材及び液面計ノズル母材には欠陥、指示模様等は見られなかったが、液面計ノズルとポンツーン下板の取合い部について、トラス側から浸透液を流すと、取合い部から接液側に浸透液の漏出を確認した。(写真5)

なお、液面計ノズルとトラスの干渉部以外の液面計ノズルとポンツーン下板との溶接線には欠陥、指示模様等の異常は見られなかった。

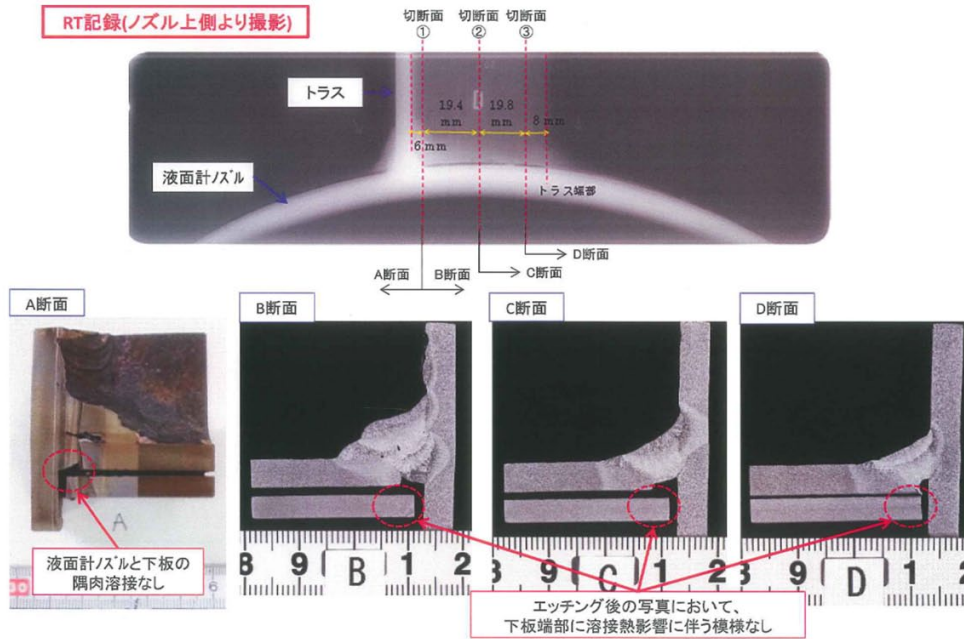
写真6 サンプルカット後の観察結果

液面計ノズルとポンツーン下板の取合い部をサンプルカットした後の観察で、トラスと液面計ノズルの干渉部において、液面計ノズルとポンツーン下板の取合い部に本来あるべき隅肉溶接が施工されていないことが確認された。(写真6)

液面計ノズルとポンツーン下板の取合い部は、本来、ポンツーン内側から全周連続隅肉溶接を施工する設計であったが、前3により、トラス干渉部において隅肉溶接が施工されていなかった。

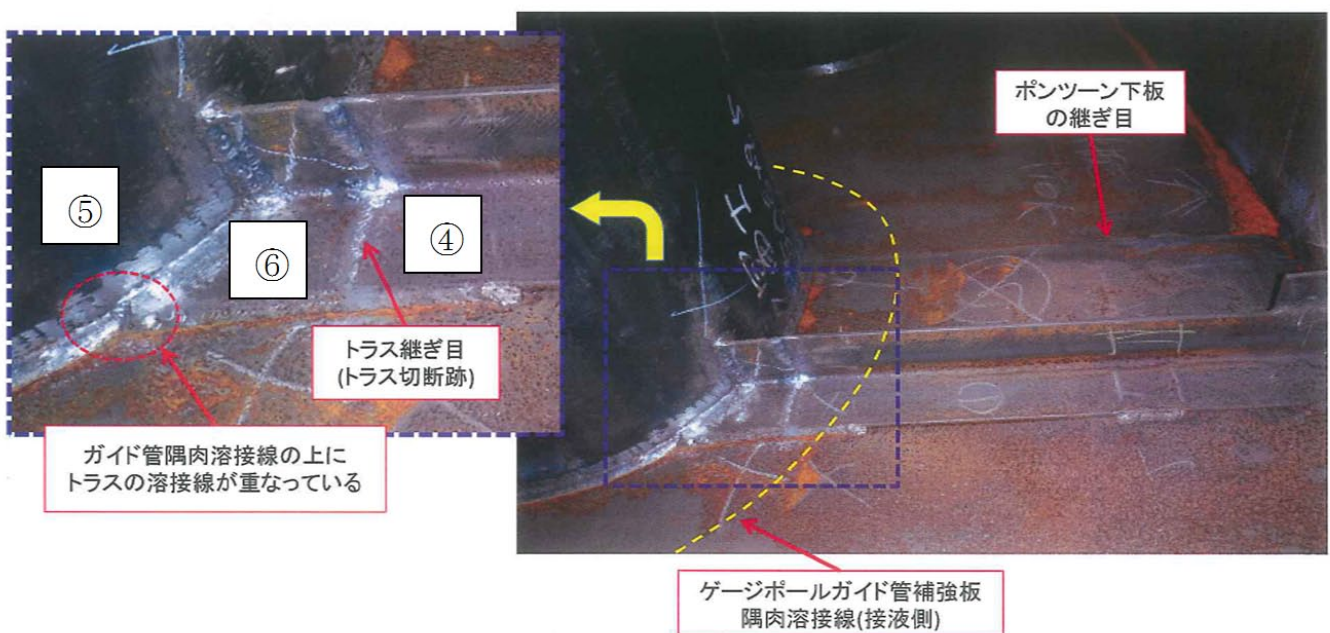
写真7 正しく溶接施工されたポンツーンの例

なお、正しく溶接施工されたポンツーンは、写真7のとおり、上記手順④でトラスの切断、加工等が行われ、手順⑤のノズルとポンツーン下板との取合い部の全周連続隅肉溶接をした後、手順⑥にてノズルとトラス及びトラス間が溶接施工されている。

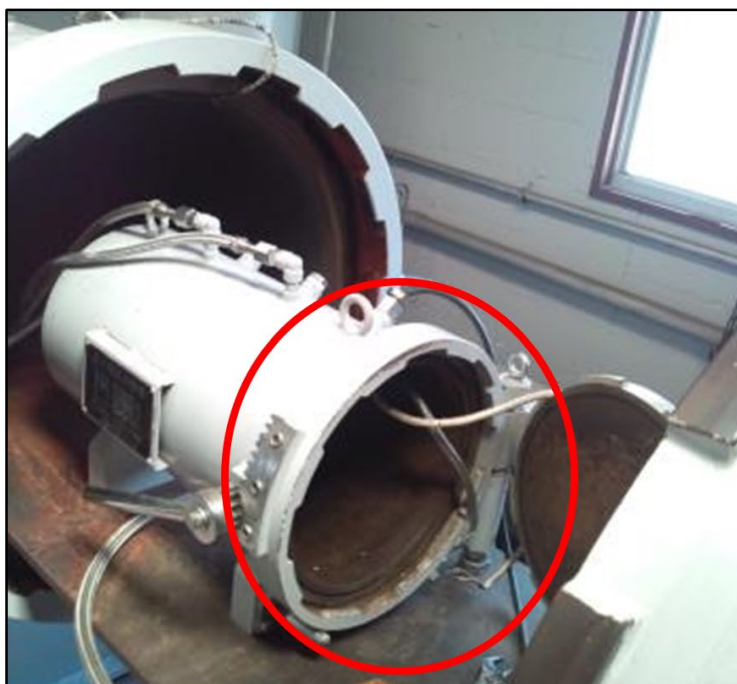
図2 実験で用いた防爆チャンバー

次に、携帯型電子機器を防爆チャンバー内に設置し、先程と同様に防爆チャンバー内を真空にした上で、試験ガスを充填した。その後、事前に作成したテストアプリケーション等を用いて、モバイル決済端末については電源の起動及びプリンタの印字を、タブレット端末については電源の起動を、それぞれ 20 回実行させ、可燃性混合気への引火の有無を確認した。

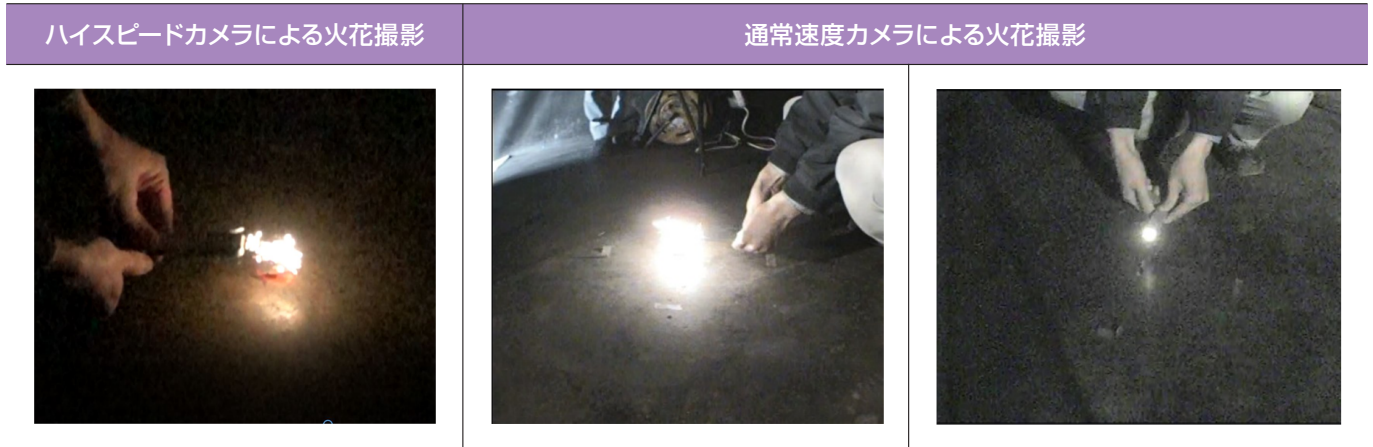
図3 火花の視認確認

まず、暗室において火花が発生した場合に視認できるかどうかを確認するため、暗室にハイスピードカメラ1台、通常速度カメラ2台を設置し、火花発生器にて火花を発生させ、ハイスピードカメラ、通常速度カメラ及び肉眼にて火花が視認できることを確認した。
