Safety & Tomorrow 194

製造所の配管からの硫黄の流出事故について

コンタミ防止、過剰注入防止機能付き 単独荷卸しシステム (タブレット型)

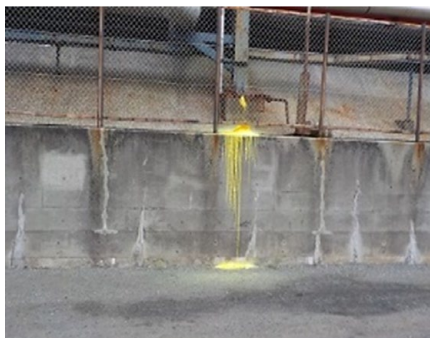
4月5日に危険物製造所の溶融硫黄配管(二重管：外管(スチーム)、内管(硫黄))の内管から外管へ硫黄が2.6m³流出し、一部がスチームトラップ部から流出した。

スチームトラップからの流出(発見時)

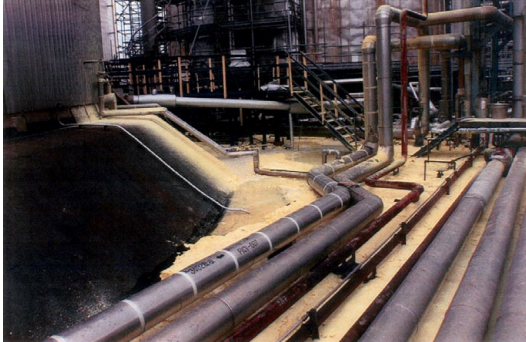
発災事業所は、複数のトラップで硫黄の流出を確認したため、保温スチームが閉そくしないよう保温の強化を図るとともに、4月12～13日にかけて外管と内管のノズルを仮設配管で繋ぎ、外管内の硫黄を回収していたところ、4月16日に仮設配管部から屋外タンク貯蔵所の防液堤内に硫黄が3.2m³流出した。

4月16日流出状況

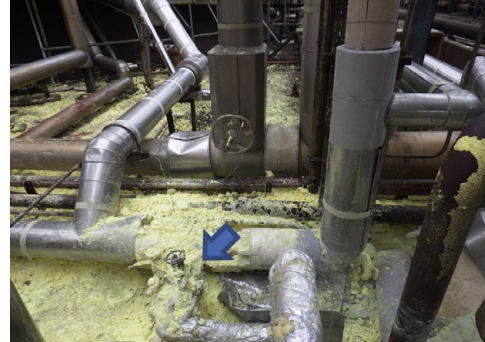
ノズル開孔箇所

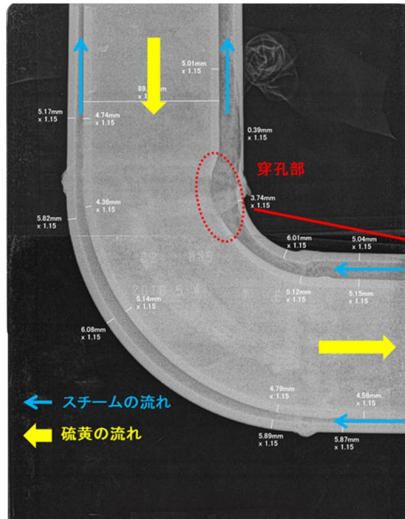
全長約1,500mの配管のうち、外管が著しく閉そくしている箇所(約523m)を切断し、当該箇所内の全てのエルボ部について放射線透過試験を実施したところ、内管の局部的な減肉が確認された。

〈放射線透過試験結果〉

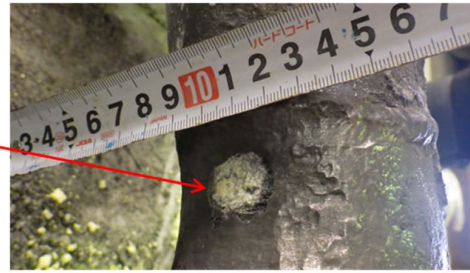
外管を切断して内管の外表面を目視した結果、内管のエルボの腹側に20mmφ程度の開孔が確認できた。

〈内管を取り出し外面を目視した写真〉

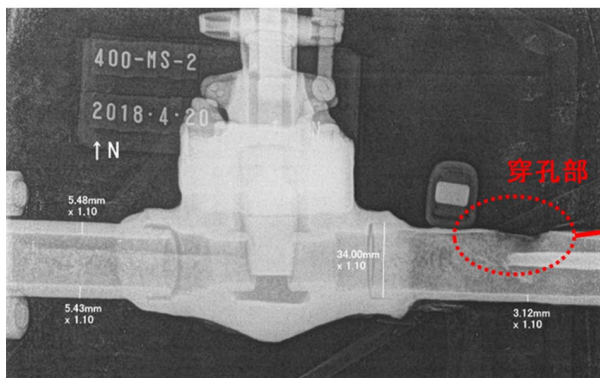
屋外タンク貯蔵所の防液堤内で流出が発生した箇所を覆っていた保温材を撤去したところ、ノズル上面に20 mmφ程度の開孔箇所が確認された。流出が発生した小径ノズルは、建設の際の耐圧試験等で使用したノズルで、配管の内管部から外管部を貫通して外部へ伸びている。建設以降は使用されることはなく、配管使用中に流れはなかった。ノズルには補強リブが水平に設けられ、周囲には保温が施されていた。

〈放射線透過試験結果〉

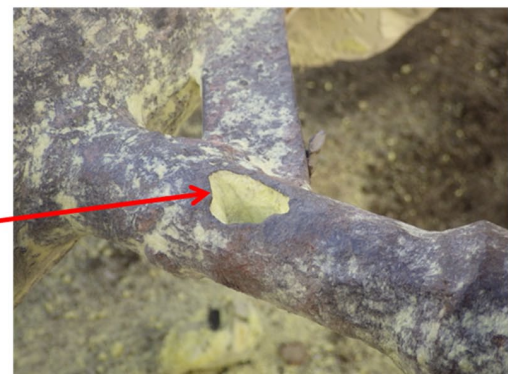
〈外面を目視した写真〉

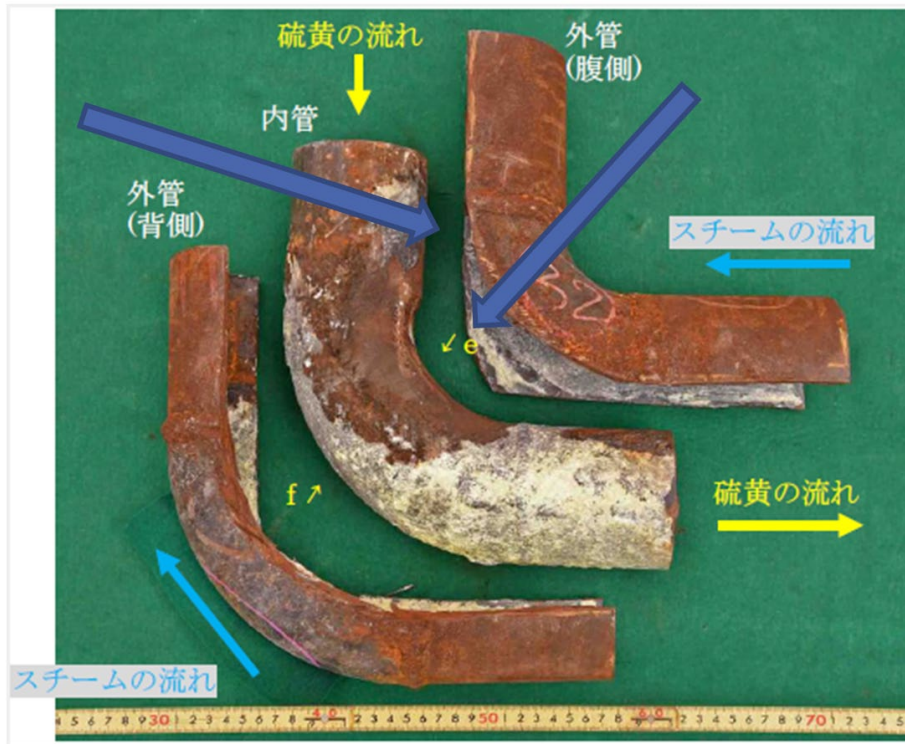
二重管を分解し、検査を行った結果、開孔箇所付近の金属組織等に問題は確認されなかった。切断した内管及び外管の肉厚を測定したところ、内管は開孔しているエルボの腹側とその上側の直管部、外管は内管のエルボの腹側開孔部の対向の内面に減肉が確認された。

内管エルボ腹側外面

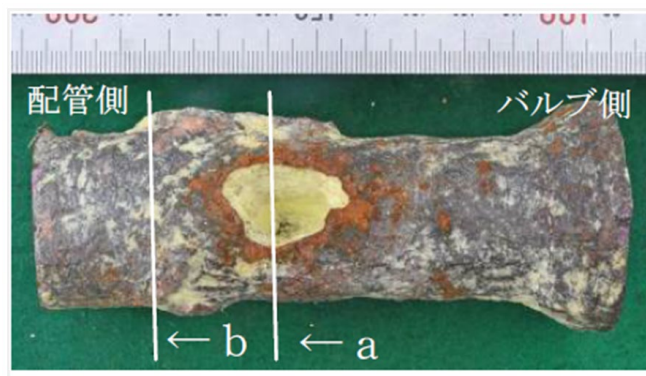
ノズルを切断し、断面を確認したところ、ノズル外面に腐食スケールの付着があったが、内面には腐食スケールの付着はなかった。腐食スケールは、ノズルの外面のみに付着していることから、ノズルの外面で腐食が発生したものと考えられる。

外表面スケール
付着有り

内表面スケール
付着無し

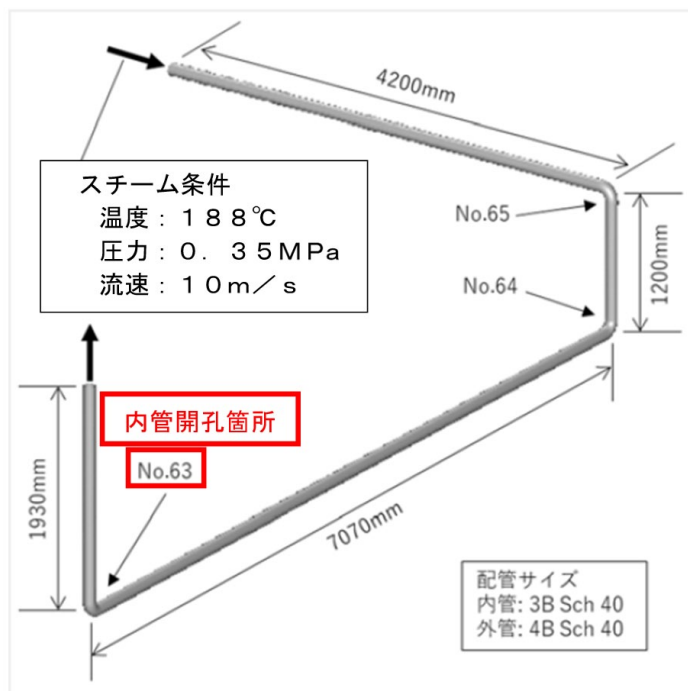
内管の開孔部近辺の流動解析を行った。実際の敷設状況と同様な配管モデル（二重管）を作成し、スチーム流速を10m/s、20m/s、30m/sの3段階で行った。実際のスチームの流速は2~15m/sと推定されるため、中間の10m/sの結果を用いて解析した。

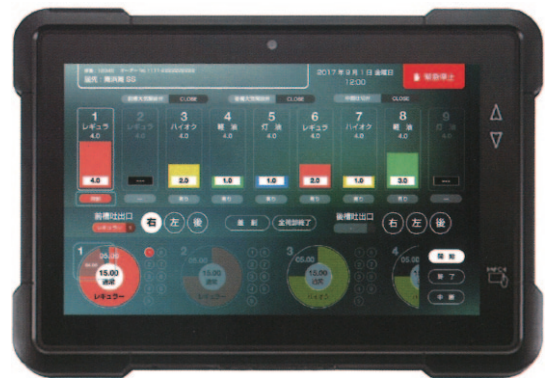
タブレット端末外観

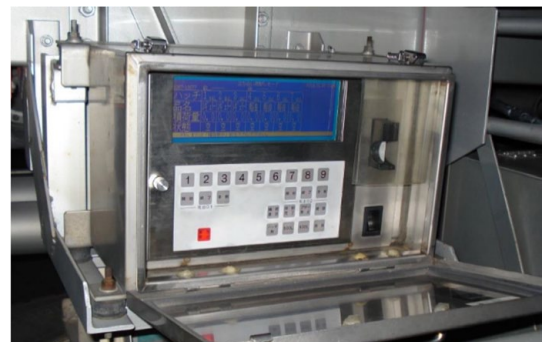
- ① 出荷基地においてハッチ管理システムにより車番カードに記録された積荷情報をハイテク装置に読み込ませる。
- ② 地下タンクの注入口に設置された油種に対応した油種キーの情報を荷卸しホースに設けたコネクタとケーブルを介してハイテク装置に取り込む。

従来型ハイテク装置操作盤

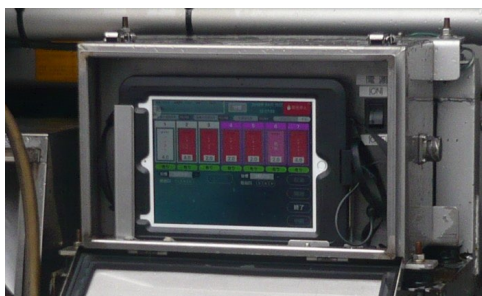
運用に当たっては、従来型ハイテク装置からタブレット型に変更工事を行う際に、軽微な変更届出にて対応した。

従来型操作盤へタブレット端末を装着

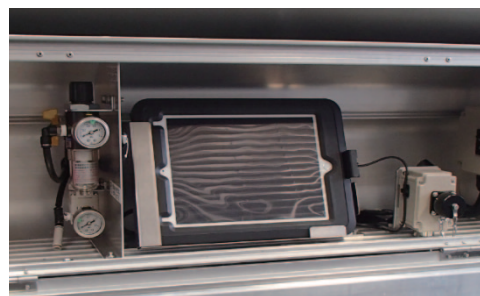
次に新車のローリー車に対して、完成検査を経て2019年11月から運用を開始し、2020年5月よりもう1台の運用を開始した。現時点(2020年11月)では4台が立会い荷卸し専用の車両として良好に稼働している。

新車ローリー車へタブレット端末を装着
