Safety & Tomorrow 195

地下タンク貯蔵所のタンク室等躯体に係る 構造計算書作成上の留意点

油槽所内の危険物屋外タンク貯蔵所（灯油）で 発生した爆発火災事故

徳島市消防局予防課 危険物係主任
横山 雅彦

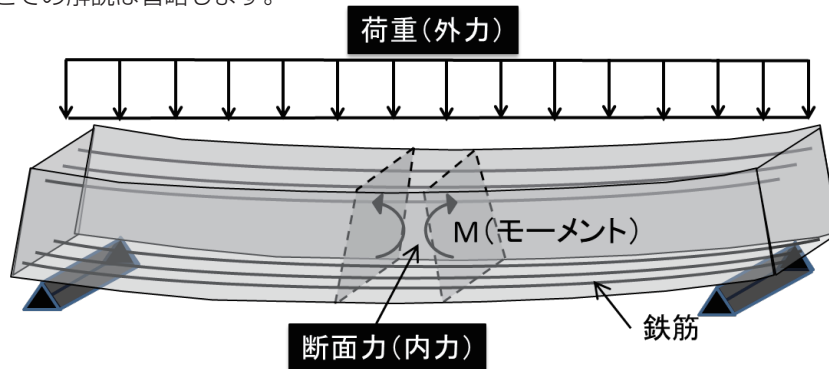
図1 鉄筋コンクリート構造物に発生する曲げモーメントのイメージ

図1に、梁にモデル化した鉄筋コンクリート構造物のイメージ図を示しますが、荷重（外力）を受けると、構造体にひずみが生じ、構造体内部に、曲げモーメント（単位：kN・m）という断面力（内力）が発生します。同時にせん断力等も発生しますが、ここでの解説は省略します。

図1の場合、上から荷重（外力）を受けた梁は、下側には曲げモーメントによる曲げ引張力が、上側には曲げモーメントによる曲げ圧縮力が発生します。引張力に対しては下側の鉄筋が、圧縮力に対しては上側のコンクリートが抵抗するとして設計します。

このことは、第2節の図1で解説した構造体内部に発生する断面力（単位：kN・m）で比較することを意味します。

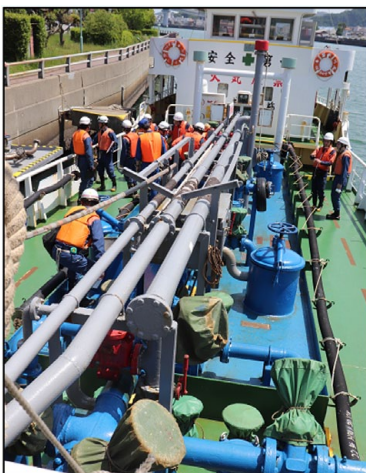
写真3 タンカーの見分状況

- (1) 火災現場における実況見分（第1回）
事故発生日の翌日から、消防研究センター、徳島県警及び消防局の3機関が合同で実施。
実施内容については、次のとおり。

実施日	実施内容
1 日目 (事故発生日の翌日)	事故の概要について関係機関で情報共有を行った後、タンカーの見分を実施。併せて、事故発生時のタンカーの乗員及び油槽所の保安監督者の行動を確認。 なお、調査の実施に当たり、タンカーの係留許可が必要となるため、事業所が徳島海上保安部に申請し、許可を得ている。
2 日目	事故タンク内の残油量の測定（事業所の棚卸表との比較）、油槽所内の配管系統確認、配管長の測定及びタンク外周部へのポイント（マンホールを0°として45°間隔）明示。
3 日目	事故タンク外面の焼損状況確認、配管の勾配確認、事故タンクからの飛散物の確認、第1回合同調査で考えられる出火原因の抽出及び第2回合同調査に向けて実施する事項の整理。

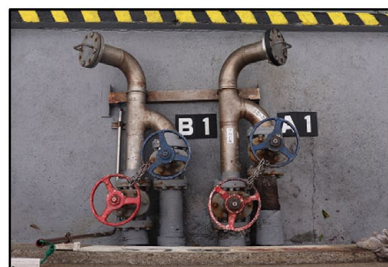
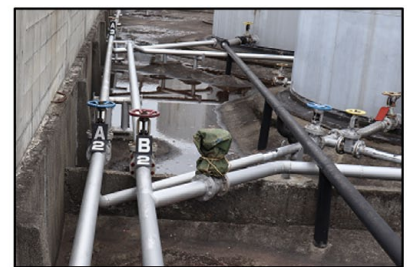
写真6 配管系統確認状況

(注入口部分)

(油槽所内)

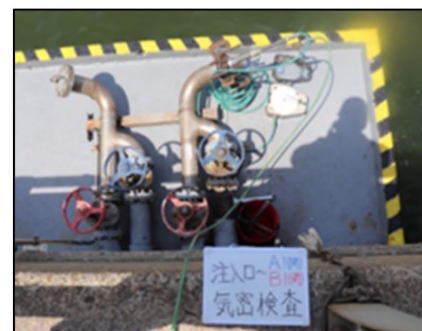
写真10 気密検査状況

開始時刻	終了時刻	検査箇所	結果
①	10:25	10:40	A1(閉) 注入口～ B1(閉)	漏気なし
②	10:55	11:10	注入口～A2	漏気なし
③	11:36	11:51	注入口～A7	漏気なし
④	12:09	12:24	注入口～B2	漏気なし
⑤	12:34	12:49	注入口～B4	漏気なし

表2 気密検査結果

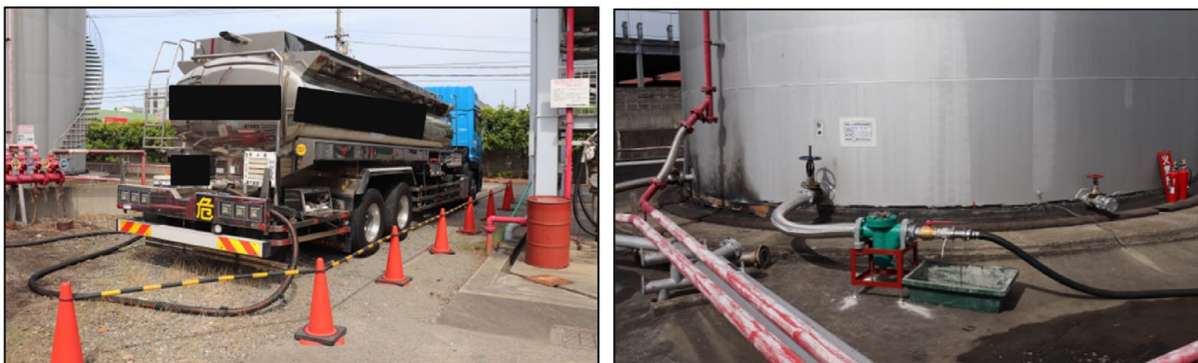
写真11 残油の抜き取りの状況（仮取扱承認）

最後に、油槽所内の事故タンクに隣接する屋外タンク貯蔵所（軽油：498kL）内の軽油を移動タンク貯蔵所に抜き取り（仮取扱承認）、空になった軽油タンクへ事故タンク内の残油を移動タンク貯蔵所のポンプを使用して送油（仮取扱承認）し、危険排除を行うこととする。抜き取りに際して、油槽所全体に緊急使用停止命令を発動しているため、施設の一部を使用することの可否について疑義が生じたが、消防法第16条の3第1項により、灯油が大気中に暴露している状況の改善を最優先して事業所側が応急措置を講ずるもので、支障はないとの結論に至り、事故発生から3週間して、ようやく残油の抜き取りが完了する。

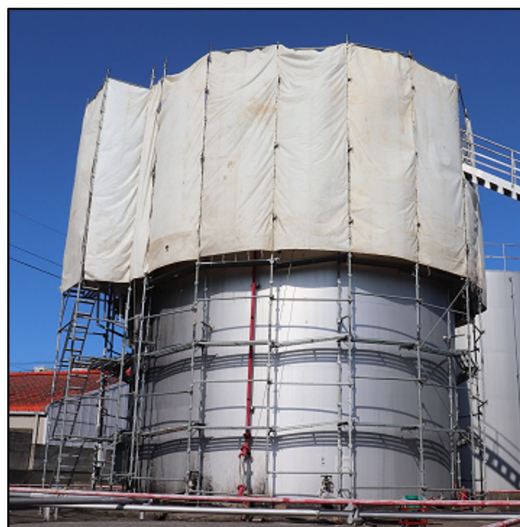
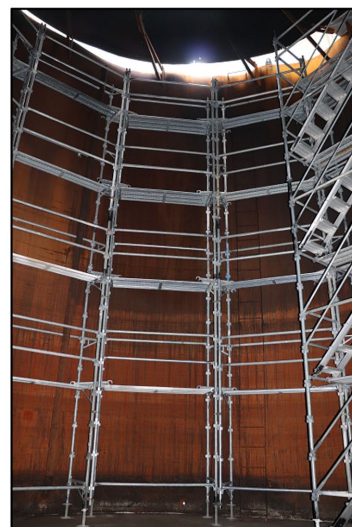
写真15 足場の設置状況

なお、今回のような特殊な足場を設置できる業者は限られており、スケジュール調整にも時間を要した。また、固定式足場であることから、一度設置すると修正が利かないため、事前の打ち合わせが非常に重要であった。さらに、足場設置業者の都合により、足場を設置しておける期間が、設置後、2カ月間と決められており、調査項目に漏れないかを十分にチェックしながら調査を進めていく必要があった。

(タンク外部)

(タンク内部)

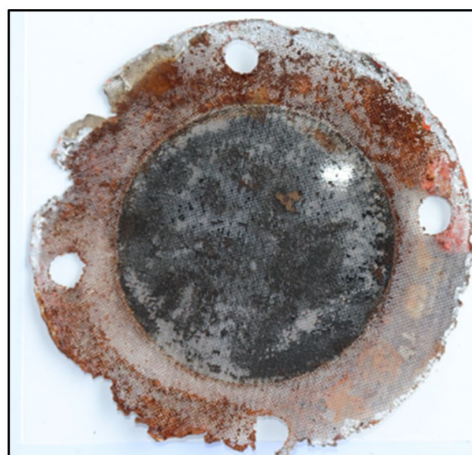
写真16 通気管のメッシュの状況

※ 明らかな目詰まりは確認できない。

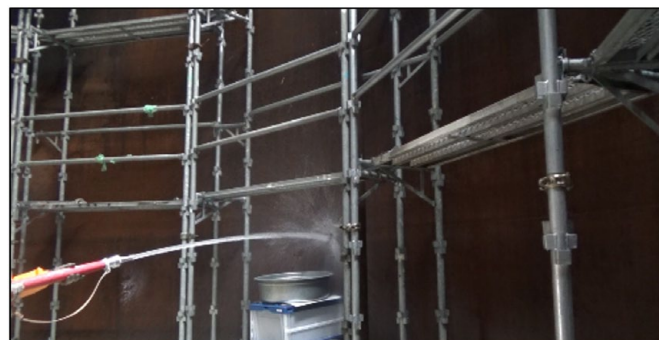
写真18 放水実験②の状況

実施条件は、ノズル口径：21mm、流量：170L/minでタンク側板に向けて放水実験を行い、跳ね返った水をタンクに見立てたタライに受け、電荷がどのくらいたまるか実験を行う。タライに、水が14.3Lたまった時点で、静電電荷量は-0.1kVとなる。

これにより、流動帯電に加え、噴霧・破碎帯電によりタンク下部から注油するボトムローディング方式よりも帯電しやすいことが確認される。

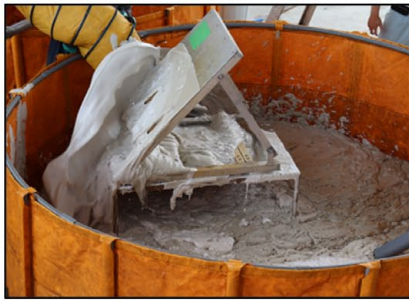
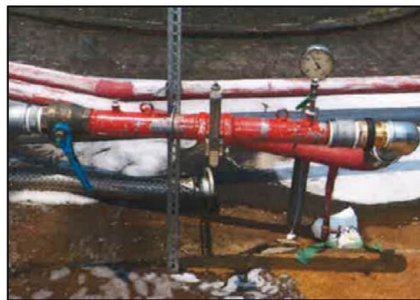
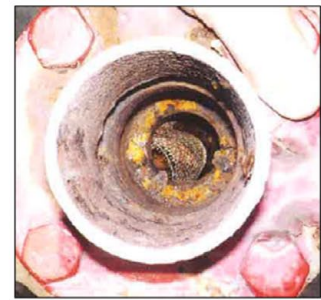
写真19 消火設備の作動状況確認

しかし、西側消火配管に取り付けられているストレーナーについては内部が破損しており、多量の異物が認められることから、事故時においても、正常な流量及び圧力となっていなかった可能性が考えられる。

なお、東側のストレーナーについては、異常は認められない。

(発泡試験)

(圧力試験)

(西側ストレーナー)

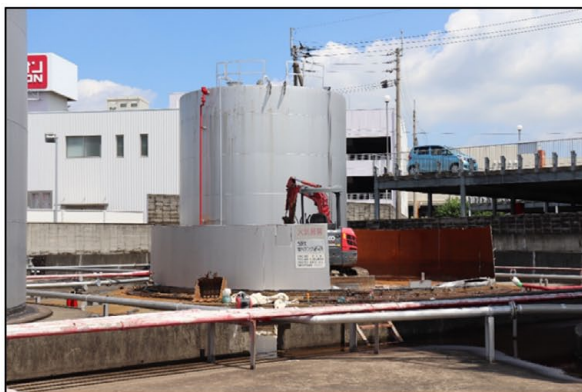
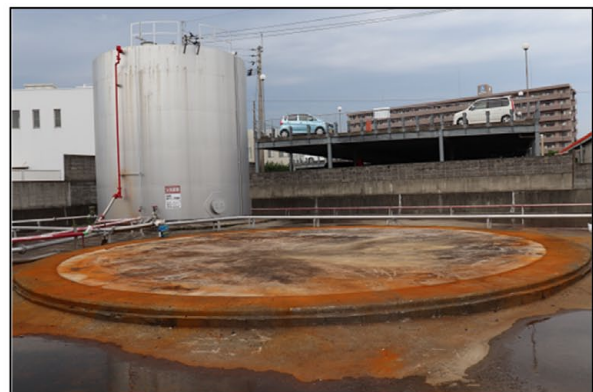
写真20 タンク解体の状況

(解体途中)

(解体完了後)

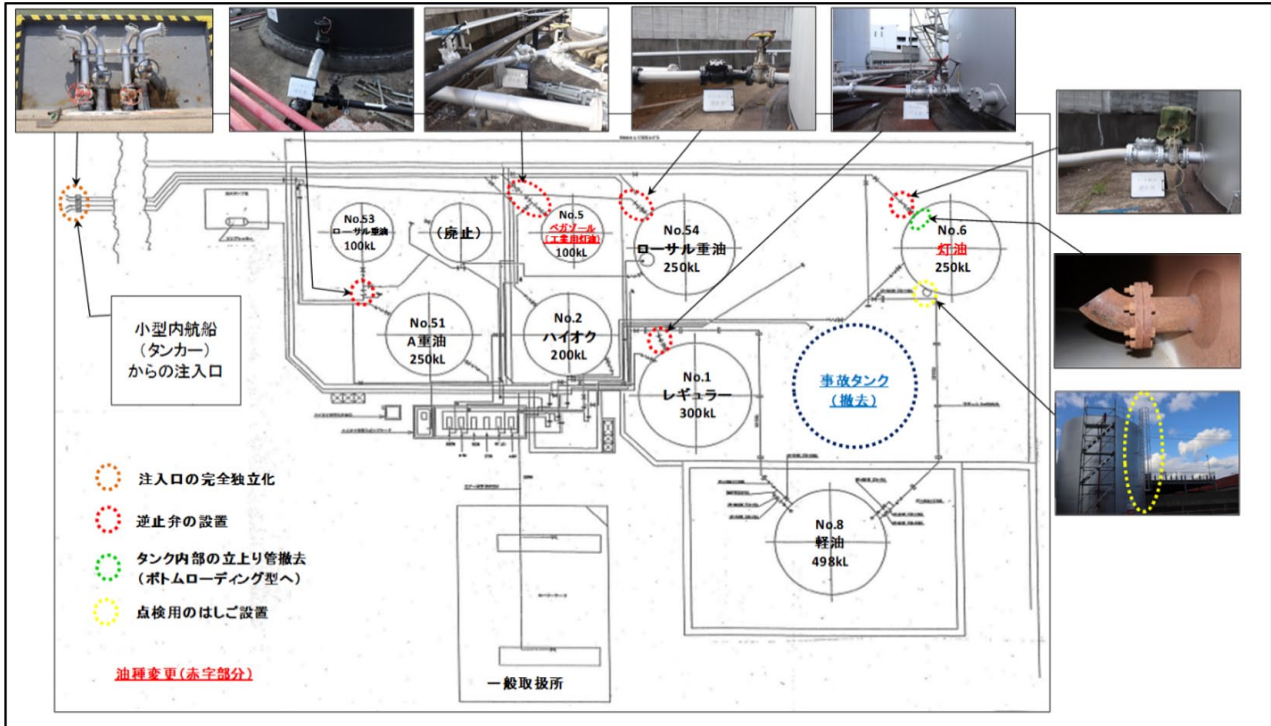
図11 改修状況

- ア 危険物配管の気密検査
- イ アース抵抗値の測定
- ウ 通気管の引火防止網の損傷、腐食、目詰まり等の確認
- エ 泡消火設備の作動状況確認
- オ 泡消火薬剤の取替え
- カ 電気設備の漏電検査

油槽所内の不要な危険物配管の撤去及び老朽化している標識・掲示板の取替え。

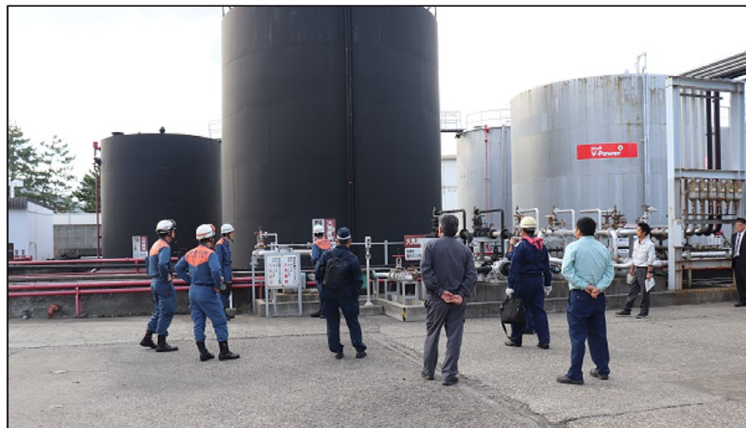
写真21 事業再開前の最終確認状況

事業所から提出された改善策が全て完了したため、徳島海上保安部、徳島県警及び消防局の3機関が合同で検査を行い、再発防止策が図られていることを確認。

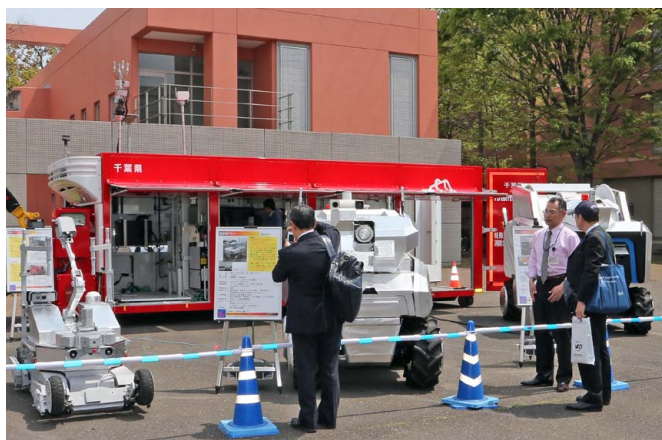
災害対応のための消防ロボットシステム
[消防研究センター]

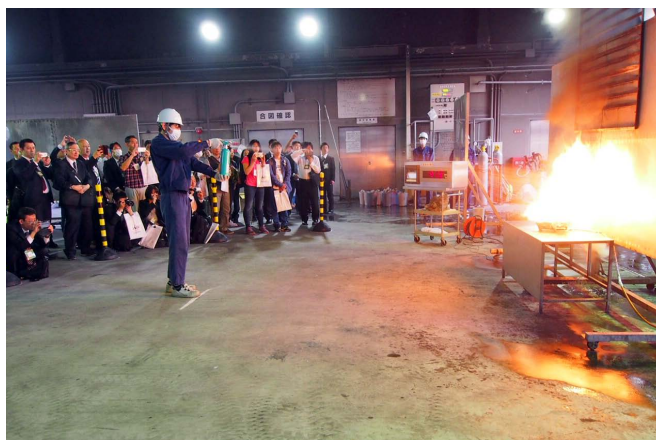
住宅用消火器による天ぷら油火災の消火実演
[日本消防検定協会]
