1964年新潟地震から60年 ～危険物施設の被害と教訓～

横浜国立大学総合学術高等研究院
リスク共生社会創造センター 座間 信作

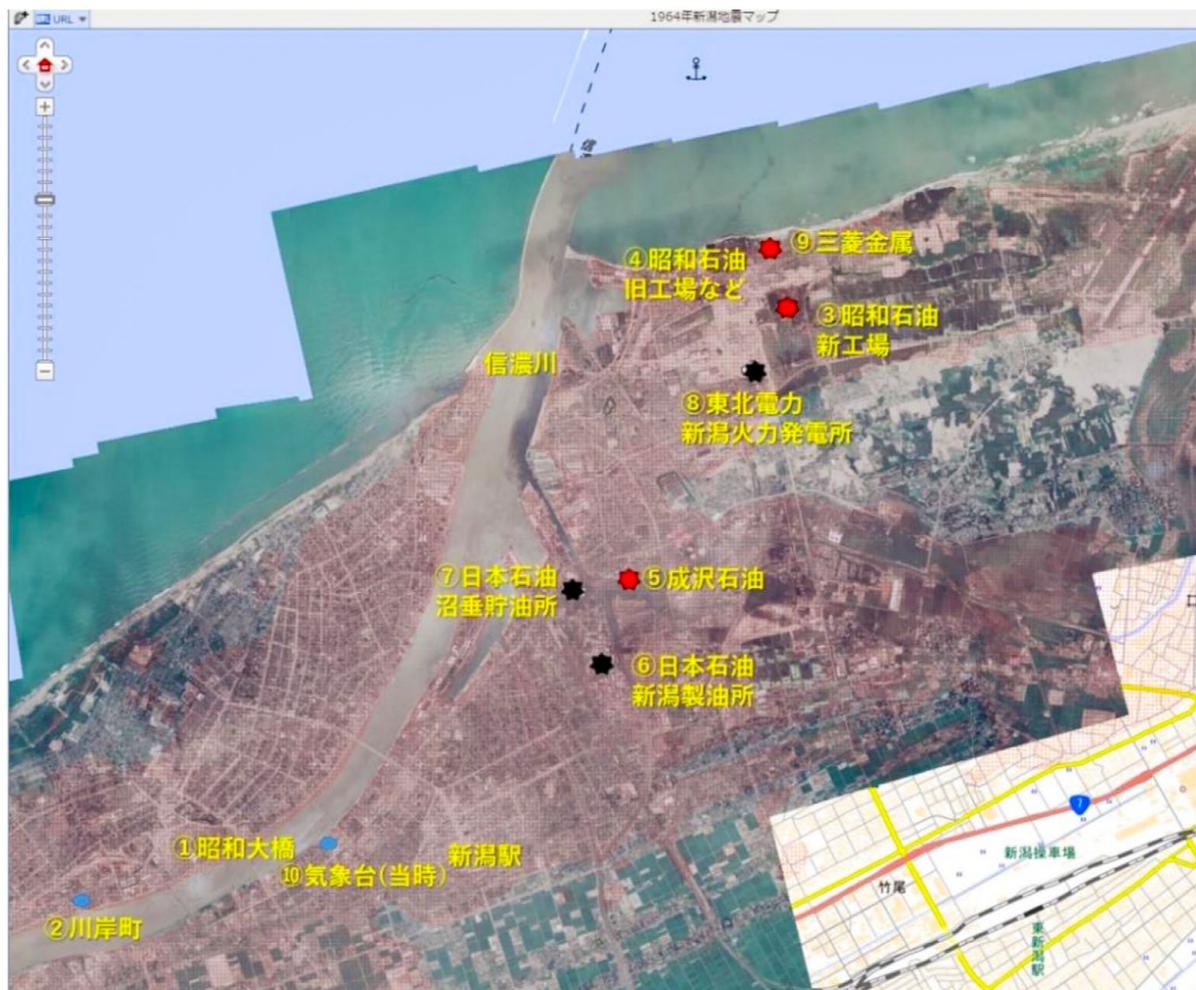
図1 新潟地震で主な被害のあった危険物施設などの位置 (公開空中写真¹⁾に加筆)

赤メッシュは液状化が確認された領域、赤星印は火災発生地点、黒星印は油流出地点

新潟地震が発生した60年前、我が国初めてのオリンピックが開催された。これに合わせて東海道新幹線や首都高速道路が開通し、オリンピックは我が国の戦後の驚異的な経済発展を世界中に知らしめる絶好の場となった。一方、同年の国民体育大会は、開催時期がオリンピックと重ならないようにとの配慮から、秋季大会を前倒して6月6日から11日にかけて新潟で開催された。国体終了5日後の6月16日、新潟市北方沖でM7.5の新潟地震が発生した。国体開催に合わせて1ヵ月前に竣工したばかりの昭和大桥（図1¹⁾の①、以下同様）の2基の橋脚が川底に埋没し、5つの橋桁が落ちるなどの大きな被害を受けた。これは当時まだ該当する言葉すらなかった液状化現象（流砂現象と言われた）によるもので、新潟市内の極めて広い範囲で認められた（図1の赤メッシュ）。さらに信濃川河口付近の護岸が地震動により崩壊し、そのため川を遡上した津波が低地部へ流入し長期間滞水した。また大規模な石油コンビナート火災が発生し、国民体育大会を成功裏に終わらせた安堵感は一変した。この地震は、地震防災対策上、極めて多くの教訓を与えた地震であったが、その4ヵ月後のオリンピックの陰に隠れてしまった感があった。

消防庁報告⁶⁾によれば、火災は新潟市内では9件発生し、その内4件は直ちに消火された。火元はいずれも工場、商店、学校関係で、一般家庭からの出火は1件もない。危険物施設では、昭和石油新潟製油所新工場(③)及び旧工場(④)、成沢石油製油所(⑤)の3か所で火災が発生し延焼拡大した。成沢石油では、地震により架台から落下した蒸留釜燃料タンクが損傷し、重油が釜内に流れ火災となった。この火災は他タンクからの漏えい油とともに、液状化に伴い噴出した地下水に乗り広範囲に広がった。消防隊の活動により17日4時頃鎮火したが、全焼14棟等の被害となった。なお、前2者については別項を設けて述べる。

一方、幸いにも火災には至らなかったが、日本石油新潟製油所(⑥)は地震動によるタンク(多くはリベット)損傷等のため約7,000kLもの油類が流出し、構内全域が厚さ20-30cmの油で覆われた。さらに津波浸水によって流出油は河川にも流出した。結局、危険物タンク216基のうち53基から油の漏えいがあり、121基が何らかの被害を受けた。また構内流出油の回収に10日間を要した。

日本石油沼垂貯油所(⑦)では、全体5基のうち重油タンク1基(993kL貯油)の底部水切りパイプが地震と同時に抜け重油が流出した。重油は、防油堤が破損していたため付近一帯に拡大し、更に護岸損傷箇所から栗ノ木川、八間堀、東港線山ノ下詰下付近の津波浸水地帯まで拡大した。24日まで自衛隊の協力を得て防油堤補修を終えてポンプ13台によって流出油は防油堤内に回収し、さらに空タンクに移すことに成功し危険状態を脱した。

新潟火力発電所(⑧)では、2万kL重油タンク2基からスロッシングによって重油が固定屋根を突き破り、全容量の5%に当たる約2,000kLもの重油が溢流した⁷⁾。

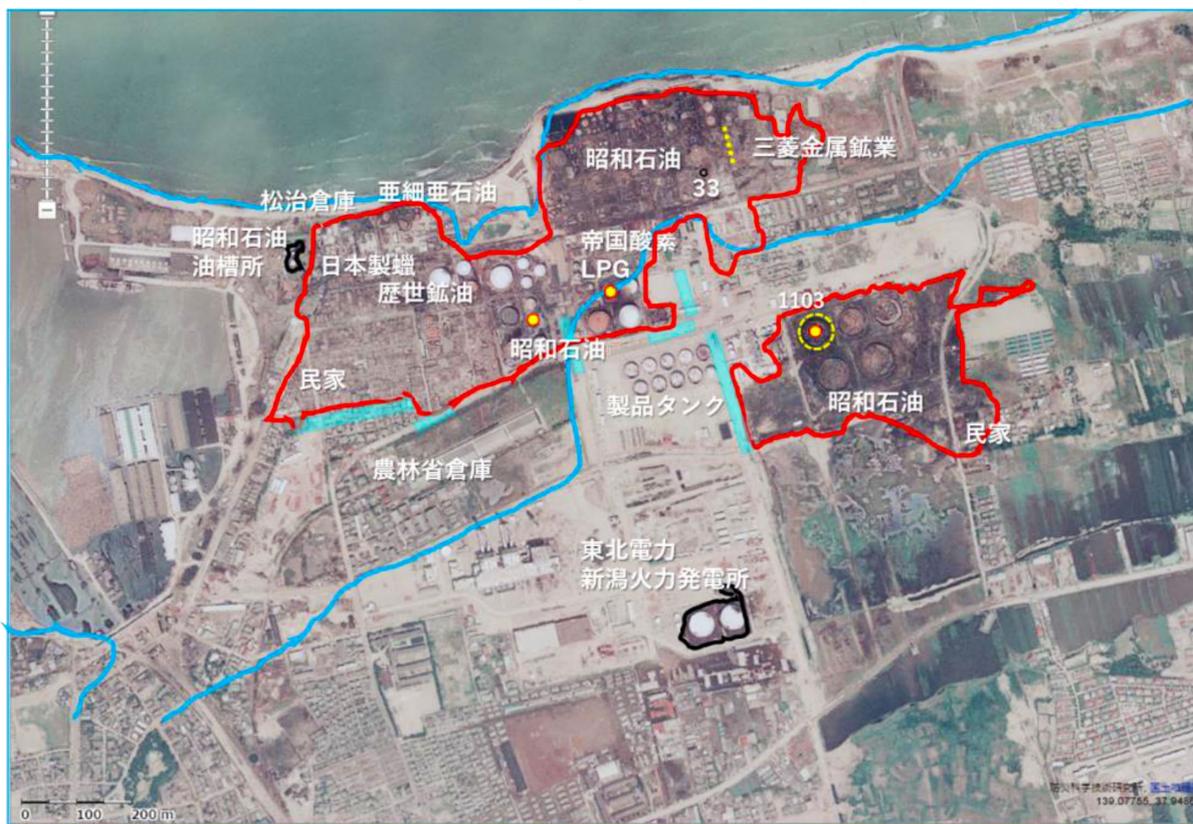
図2 昭和石油火災鎮火後の様子 (文献1に加筆)

赤太線:延焼範囲 青太線:津波浸水範囲 黒太線:油漏洩範囲
破線の丸及び点線:出火元 赤丸:ボイルオーバーを起こしたタンク 水色矩形:消防活動域(筒先位置)

隣接タンクもほぼ同時に火災となったが、最初のうちはリング火災で静かに燃焼していた。時間がたつにつれ次第に火勢が強くなり、側板が高熱によって内側に倒れこみ浮き屋根を破って全面火災となった。その後、輻射熱等の影響で消火活動がままならぬうちに防油堤火災となり、更に破壊されたレンガ積み防油堤から延焼拡大し、加熱炉、ボイラー、反応塔にも延焼するとともに工場周辺の住家18棟を焼損した (図2参照)。なお、19日の23時頃にNo.1103タンクでボイルオーバーが起こったらしい⁸⁾。No.1103タンク火災は6月29日17時まで燃え続け、鎮火は地震から約2週間後の7月1日 5時である。この事故を受けて、側板に接触する部分の非鉄化やソフトシール化が図られている。

地震時、旧工場のNo.33タンク (1,000kL) の配管が損傷して、ガソリンが2m程の高さに吹き出し防油堤破損箇所から流出した。13時40分頃には既に液状化に伴う噴水で10cm程度の浸水があり、流出ガソリンに加えスロッシングにより溢流した油、機器配管の亀裂により流出した油等が浮遊していた。そこにおそらく最大波高をもつ津波 (第3波) が襲来し¹⁰⁾、15時頃には50cm程度の浸水となって油類を拡大させ、極めて危険な状態となっていた。上述の原油タンクの出火から約5時間後の18時頃、昭和石油旧工場と隣接する三菱金属鉱業工場との境界付近から爆発音とともに炎が上がった。その火災は瞬く間に浮遊している油に移り、次々と延焼拡大し旧工場全体に亘る火災となった。更に、ドラム缶関係工場、重油タンク群、帝国酸素プロパンガスタンク、旧運河から西側の浸水地帯のタンク群にまで延焼し、民家約300棟をも焼きながらその北側の歴世工業、日本製蠟、亜細亜石油などにも延焼した (図2参照)。出火の原因については諸説あり明確となっていないが、保管されていた金属 (おそらく鉄粉) と海水との接触による自然発火が有力である¹¹⁾。

消防隊は地震直後に発生した第1火災に対して通報なしのため自主判断で出動したものの、道路き裂、落橋などの道路通行支障のため、17時頃に漸く消防車1台が新工場火災現場に到着するという状態であった。しかし、輻射熱とタンク誘爆の恐れがあり消火活動ができず、住民の避難誘導を実施している。17日未明には18台の消防車が旧工場火災現場に到着してきたが、工場内が低地のため津波により冠水し、流失した油が浮遊拡大しながら炎上するなかでタンク誘爆が起こり、延焼防止以外の活動は困難な状況にあった。18日東京消防庁化学車5台が到着し、新工場の10基の製品タンク群への延焼阻止 (図2: 水色四角) を行っていたところ、15時頃その北側のタンク (赤丸印) がボイルオーバーを起こし、延焼範囲はさらに拡大するという事態となったが、19日に鎮圧、10基の製品タンク群 (ガソリン、灯油、軽油) は延焼を免れた。ボイルオーバーはこの他西側のタンク (図2: 赤丸印) でも発生し、約100mもの火柱を噴出し、辺り一面を

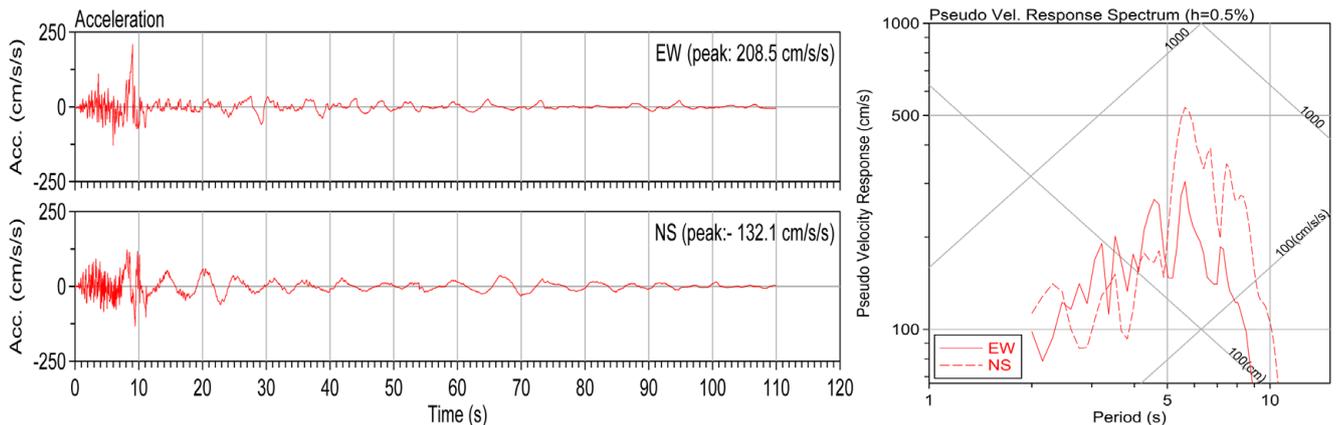
図3 川岸町県営アパートB1での SMAC 記録⁹⁾とその疑似速度応答スペクトル

地震当時、No.1103タンクはほぼ満液状態で空間余裕高さは1.5m程度であった。この時のスロッシング挙動をシミュレーションで見てみよう。ただし用いる地震記録は、比較的近い気象台(⑩)の1倍変位強震計記録は振り切れていることから、液状化の影響でわずかながら傾いた(上述とは別棟の)川岸町アパート地下室(②)で得られたSMAC強震記録(図3)である⁹⁾。

3～4倍の強さの地震動であったことになる。図3右のスペクトル図を見ると、周期約6秒で500cm/s、8～9秒で300cm/s程度となっており、ありうる話ではある。

それでは、図3に示した1964年新潟地震時の川岸町県営アパートでの長周期地震動が卓越したSMAC記録の利用は考えられなかったのだろうか。推測であるが、当時の新潟市内の2つの記録（川岸町アパートの加速度記録と気象台の変位記録）はいずれも液状化が激しかった地点でのものであり、また気象台の上下動成分以外の記録は振り切れており、川岸町の長周期成分は8秒付近のピークも含めすべて液状化によるものと思われていたため、地盤の液状化解析の対象とはなかったが震源から放出される波動の問題とは捉えられなかった感がある。長周期地震動が液状化によるものであるならば、スロッシング対策は容易であろうが、震源からの長周期波動であるとこれを低減するのは至難と言わざるを得ない。

その後、同じ日本海東縁部を震源とする1983年日本海中部地震（M7.7）が発生し、震源から約270km離れた新潟では震度Ⅲであったにも拘わらず、最大4.5mものスロッシングが発生し、タンク内溶液の溢流が生じた。震度Ⅲでは地盤の液状化は考えにくいいため、スロッシングを励起したのは震源からの波動（表面波）であることが推察された¹³⁾ことを契機に、図3に示した新潟地震の記録に関する地震学的な検討が地震から約30年経って漸くなされた¹⁴⁾。その後、震源モデルを仮定した表面波生成・伝播の理論計算および地盤応答解析から、図3のSMAC記録で地震動の長周期化が始まった付近の周期5.8秒の卓越した成分は液状化の影響、その波群の後に認められる周期8～9秒などの波は震源由来（の主に表面波）であるとされた^{15, 16)}。

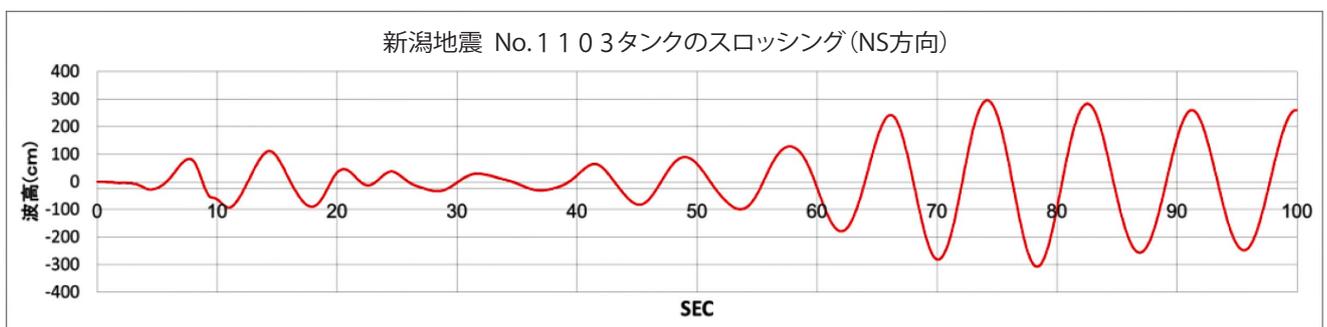
図4 No.1103タンクを対象としたスロッシング時刻歴応答解析結果

図4にスロッシングが卓越した南北方向のシミュレーションを行った結果を示す。図3でS波が到達した7秒から11秒付近に相当する辺りで1m程度のスロッシングとなり75秒付近で最大波高が3mとなって空間余裕高さを大きく上回る。これは、スロッシングによって大きく揺動した浮き屋根が見えたという証言と調和的である。図4では、スロッシングは60秒付近から大きく成長しているが、相当する時間帯の加速度記録では非常に小さな振幅となっていることに留意されたい。すなわち、スロッシングの大きさは最大加速度や震度などの強さとは必ずしも整合しないのである。

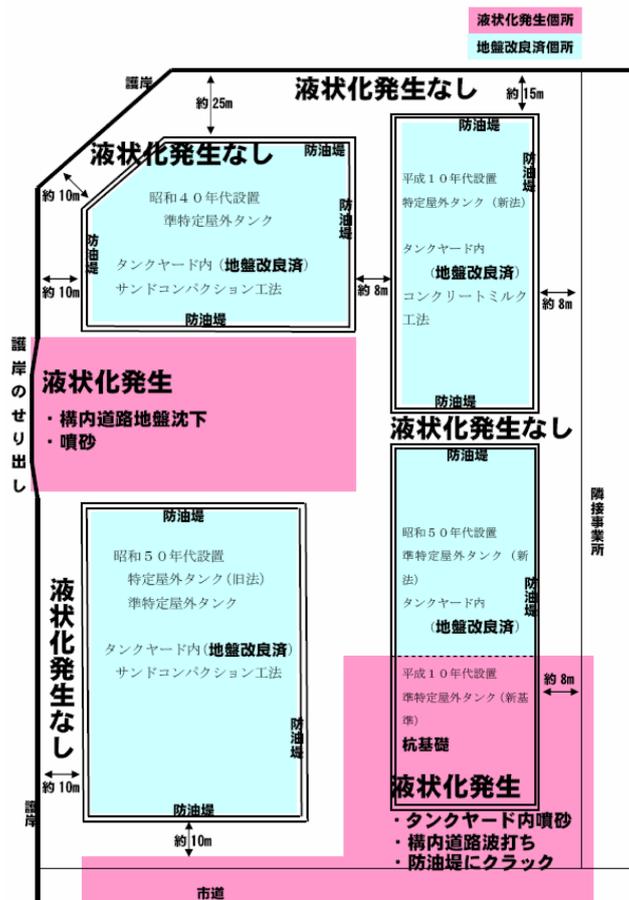
図5 2011年東北地方太平洋沖地震でのコンビナート事業所内液状化発生の状況¹⁷⁾

周知のごとく、これらの諸課題およびその後の地震等災害の経験や新たな知見に基づき、危険物の規制に関する政令等の技術基準等が整備され今日に至っている。その効果についてしてみると、新潟地震で広範囲に認められた液状化に対しては、その後の発生メカニズムの解明等に基づき様々な対策工法の確立・適用により十分な効果が認められている。例えば、2011年東北地方太平洋沖地震（M9.0）では千葉県浦安市から千葉市にかけての埋め立て地盤などで多大な液状化被害を受けたが、同じ東京湾岸の埋め立て地にある石油コンビナートにおいて、対策が施されていたタンクヤードでは地盤変状がなく済んでいる。一方で、対策対象外でない構内道路で地盤沈下や噴砂が発生しており、地盤改良の有無によって液状化発生に明瞭な違いが生じ、対策の有効性が示された（図5）¹⁷⁾。
