# Safety & Tomorrow 217

特集号  
SPECIAL  
NUMBER

【水島コンビナート地区重油流出事故】

●水島コンビナート地区重油流出事故の概要 \_\_\_\_\_ 2  
企画部

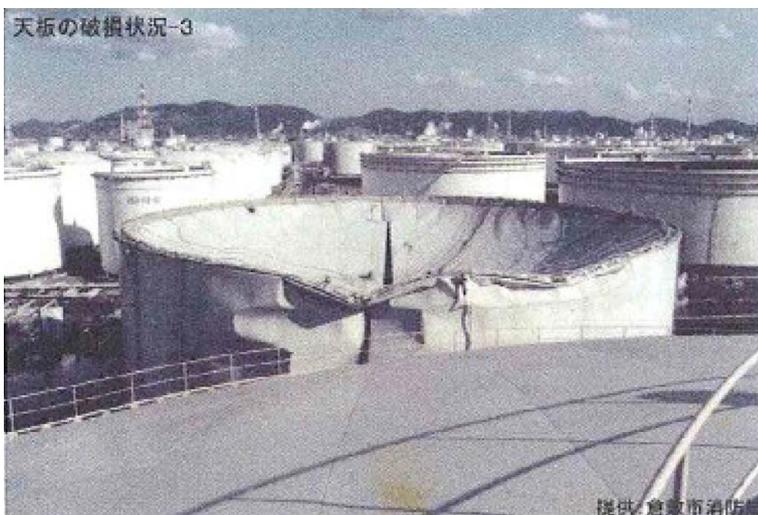
図4 底板破口部の反対側から見た側板上部及び屋根の損傷状況(倉敷市消防局提供)

T-270タンク本体の被害としては、タンク底部の亀裂、屋根の陥没及び亀裂、ならびに側板のゆがみがあげられる。底部では、アニュラ板と側板との溶接部において側板から11~18mm内側の部分で、側板に沿って長さ約13mの亀裂が生じた。また、中心方向に向かって長さ約3mの亀裂が生じた。大量かつ急速な重油の漏えいによりタンク内が負圧となったため、屋根は内側に大きくたわみ、また、ほぼ中心を通過して東西方向に破断して開口し(図4)、底板破断部の180°反対側の側板上部が変形した(図5)。

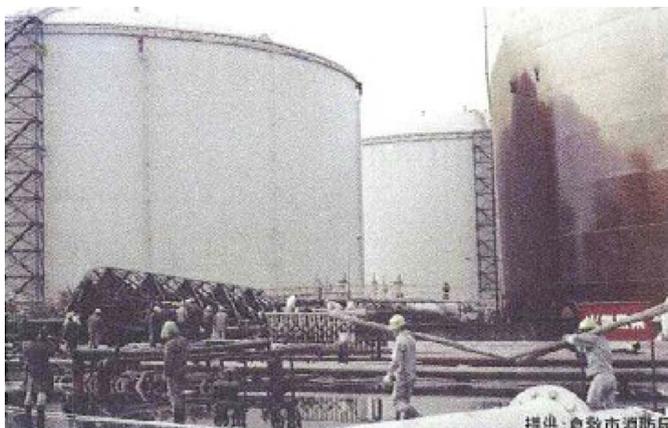
図6 重油が流出したT-270タンク（右側のタンク）及び独立階段の転倒の状況（倉敷市消防局提供）

T-270タンク底部から大量の重油が急速に流出したため、独立階段（縦1.8m、横3.3m、高さ24.2m）は東南方向へ押しとばされて防油堤に衝突した。防油堤は鉄筋コンクリート造で、高さ約1.5m、頂部厚さ0.12m、基部厚さ0.2mであった。防油堤は独立階段の衝突により幅7m、最大で頂部から1.0mの深さまで破壊されたため（図6～8）、防油堤内の重油が堤外へ流出した。流出した重油は構内面積約153万㎡のうち、西南側約148,300㎡の範囲に広がった。

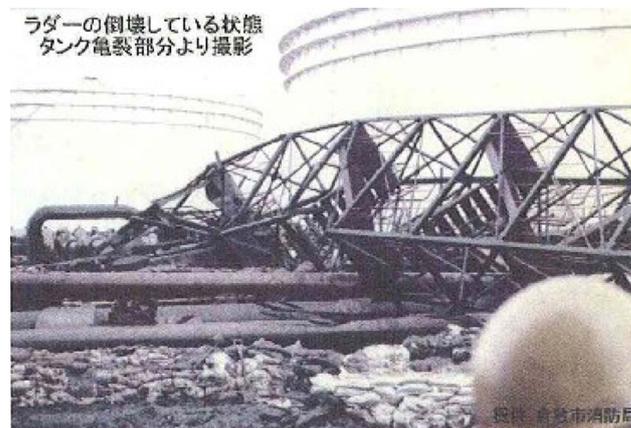
図7 タンク底板破断部から見た独立階段の転倒状況（倉敷市消防局提供）

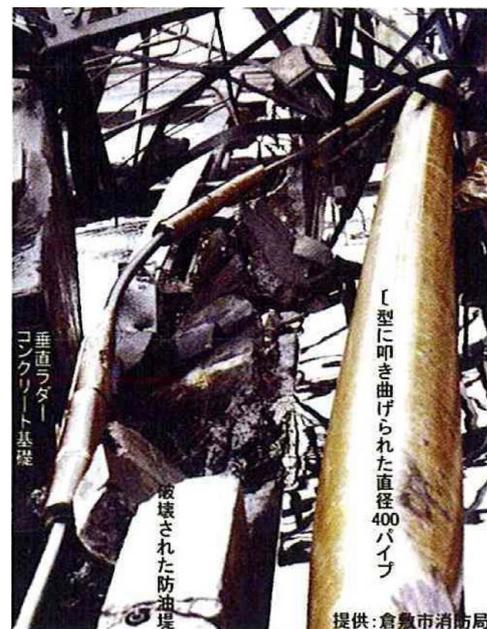
図8 独立階段の衝突による防油堤及び配管の損傷状況（倉敷市消防局提供）

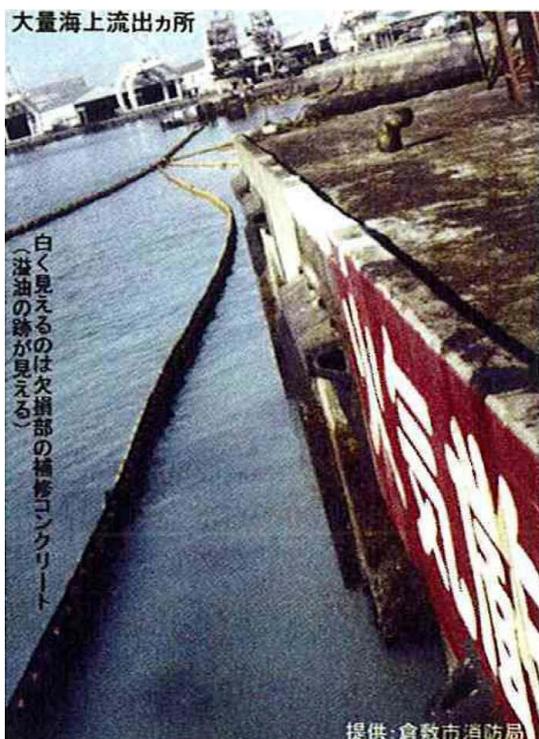
図9 港湾に大量に重油が漏えいした9号栈橋(岸壁の車止め破損箇所(補修されて白色の部分)などから流出した。倉敷市消防局提供。)

構内に流出した重油は排水溝や9号棧橋付近（図9）より海上へ流出した。海上へ流出した重油は7,500kLまたは9,500kLと推定されている。南側に位置する川崎製鉄との間の切込港湾や、他の水島港内にオイルフェンスが展張された。しかし流出油が大量であったためオイルフェンスによる拡散防止は奏功せず、翌日（19日）の朝方には水島港湾外に流出し、20日には東向きの潮流と季節風の西風に乗って急速に拡大した。その後、さらに拡散範囲は拡大し、岡山県の東及び西端沿岸の一部を除き、香川県及び徳島県鳴門市の全沿岸から淡路島西南沿岸に至る瀬戸内海東部一円に及んだ。水島港内及び瀬戸内海の各地において、各機関により汚染した海苔網の回収や重油の回収作業が行われた（図10）。これら重油の回収及び沿岸の清掃が終了したのは昭和50年4月15日であった<sup>3)</sup>。

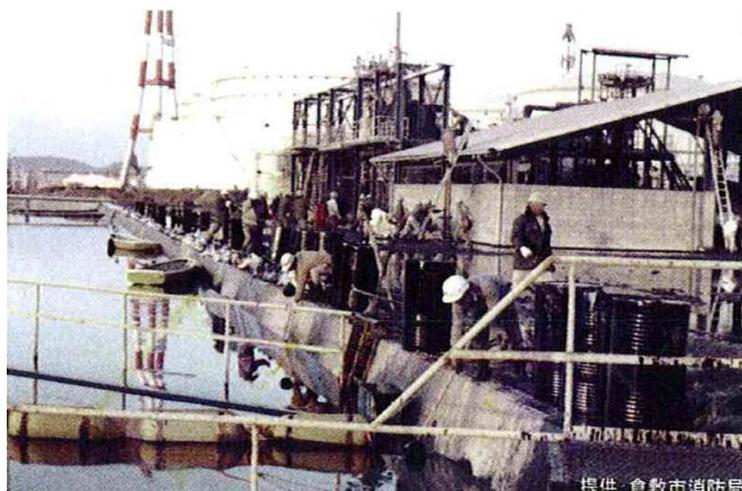
図10 水島港における重油回収作業

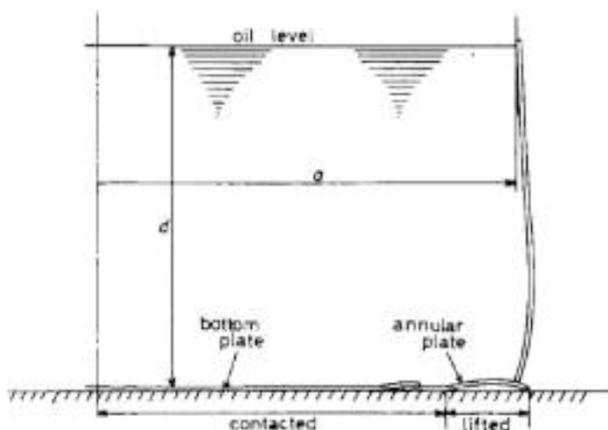
図1 軸対象を仮定した石油タンク

- ・最大曲げ応力の発生場所は、張り出し部を含めた底部では、底部と側板内表面との継手部、側板では最下端部である。
- ・底板板厚を増すと底板の最大曲げ応力は減少するが、側板の最大曲げ応力は次第に増大し、底板の曲げ応力より大きくなる。即ち、最適な厚さが存在する。
- ・側板の板厚を増すと側板の最大曲げ応力は急激に減少する。底板の最大曲げ応力は板厚の増大とともに大きくなるが、次第に増加量は少なくなり極大値を取ったのち減少する傾向を示す。従って側板板厚は厚いほどよいと言える。
- ・現実に使用されているタンクを考える限り、底板を矩形板に近似して扱っても<sup>3)</sup>、実用上問題はない。

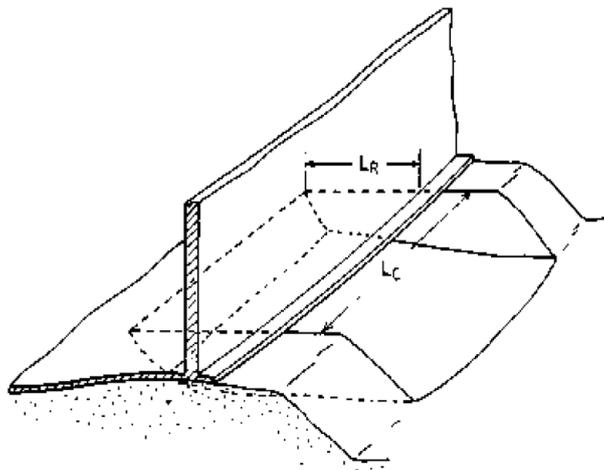
図2 崩壊を有する石油タンクの基礎地盤

次に、図2に示すように石油タンクの基礎地盤が部分的に崩壊や沈下した場合、底部にどのような応力が発生するかを検討された<sup>4)</sup>。その主な結論は、

上述の二つの解析結果から、側板と底部との溶接継手内部にかなり高い引っ張り応力が発生したものと考えられる。この部位にき裂が発生し、それらが結合して破断が生じ、内容物の流出により基礎地盤の崩壊が円周方向に拡大する。基礎地盤の崩壊が拡大すると、曲げ応力が急激に大きくなり、破断部がさらに拡大して内容物の大量流出事故へとつながる可能性があることが想像できる。これが側板と底部の継手部とその直下の基礎地盤が強度の観点から重要視される理由である。

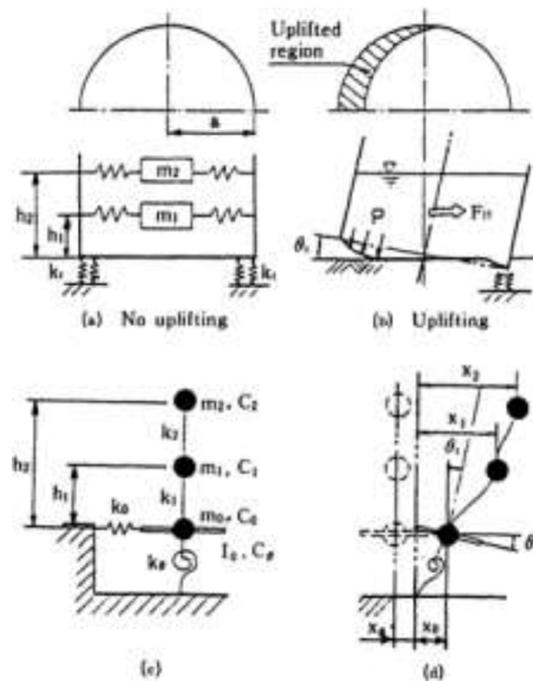
図3 石油タンクのスプリング-質量系へのモデル化

石油タンクの浮き上がり挙動については、地震時に側板下端が浮き上がる状態を動的に評価するため、図3に示す質点系ロッキング振動モデルによる非線形時刻歴応答解析を10万KL級の石油タンクについて実施し、実地震波による浮き上がり挙動が検討された<sup>5)</sup>。この解析から石油タンクの側板とアニュラ板の溶接継手部内側に施工されている内面コーティングが、地震時の曲げ変形により損傷を受ける可能性について検討された。その結果、解析では、底部の浮き上がり量が約10.04cm、溶接継手部のピークひずみが約0.69%であるという値が得られた。

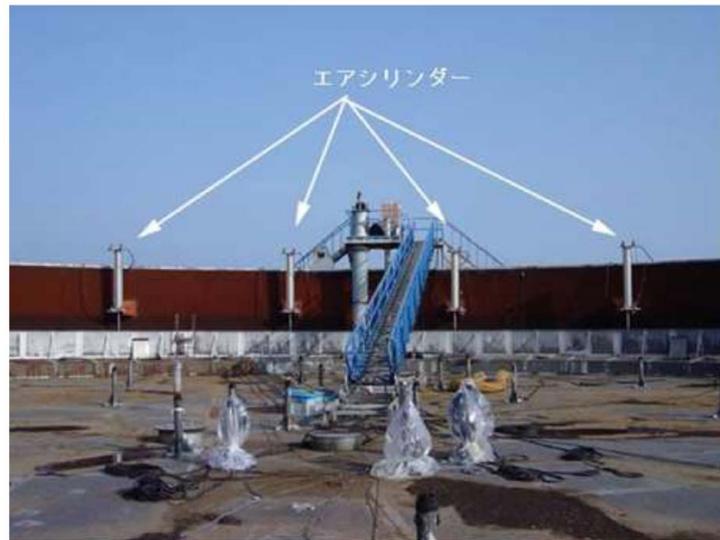
図5 実規模タンクでの浮き屋根揺動実験

実験に用いたのは、直径38m、側板高さ約13.7m、容量約15,000KLのシングルデッキ型浮き屋根の石油タンクである。液高は10mであり、内容液は海水を使用した。このタンクの浮き屋根を空気シリンダーで直接加振し、浮き屋根を揺動させ、その変位挙動、減衰定数、発生ひずみ等の測定を実施された。その結果、

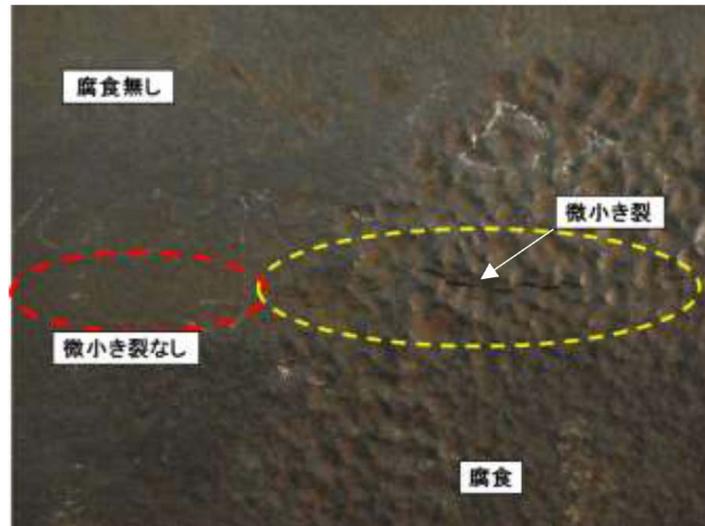
図6 実タンクの底部裏面の腐食と微小亀裂

1978年宮城県沖地震による東北石油での流出事故を引き起こした石油タンクの一部が消防研究センターに保存されており、側板直下の底部裏面の腐食状況の一例を図6に示す。図の右側(黄色の破線で示した部分)には、腐食による激しい凹凸がみられる。この部分には数多くの微小き裂がみられるが、腐食がない部分(赤色で示した部分)にはき裂がみられない。これらの部分の地震動が大きく異なることは考えにくいので、き裂の発生の原因は「腐食」に起因するものと考えられる。

この原因は、地震動により鋼板が繰り返し曲げ荷重を受けると、腐食による鋼板板厚の減少より腐食の凹凸による応力集中の影響が大きく、腐食のない部分よりより大きな荷重を受けることとなるためである。石油タンク底部の腐食に対する維持管理が非常に重要であることがこの事例により分かる。このように、鋼板が腐食を受けながら繰り返し荷重が作用している現象を「腐食疲労」と呼ばれる。腐食疲労では、き裂が腐食のない場合と比較して早期に発生し、き裂は腐食溝から発生する<sup>9,10)</sup>。また、腐食疲労では、疲労限(繰り返し荷重を何回受けても破壊しない応力)と呼ばれる値が

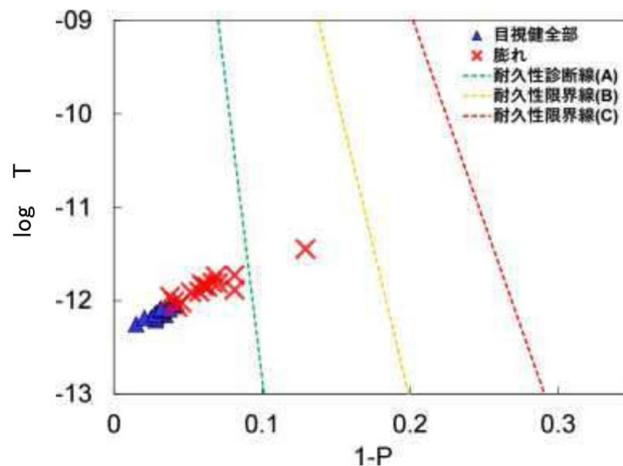
図7 耐久性限界線の設定と実タンクのデータ例

耐久性限界線としては、ここでは詳細は省略するが、電解質溶液分布の理論的考えを基に式(2)を用いて、図7に示す3つの劣化現象を基準とする限界線を設定している。

図7の左から耐久性限界線(A)は、目視で膨れは確認できるが、水分は素地へ到達していないため、電気特性の変化は小さい。層間膨れもこの傾向に含む。したがって、この限界線をコーティングの防食性能保持ラインとする。耐久性限界線(B)は、全体的に、黒色の腐食痕跡が存在する部分である。一部、茶色い痕跡が存在する。したがって、この場合も水分は素地へ到達し、電気特性が大きく変化したと考えられ、コーティングの防食性能低下ラインとする。耐久性限界線(C)は、全体的にプライマーと下塗りは残存しているが、茶色い腐食痕跡が存在する部分である。したがって、水等は素地へ到達し、電気特性は大きく変化したと考えられ、素地の腐食進行ラインとする。

実タンクで計測されたデータを解析した結果を図7中に示す。この結果より、施工時からの経年劣化部は、図の左下に位置し、膨れ部は(A)線に近い傾向となった。一箇所のみ耐久性限界線(A)を越えた結果となったが、全体的には、経年劣化が進行していない傾向であった。

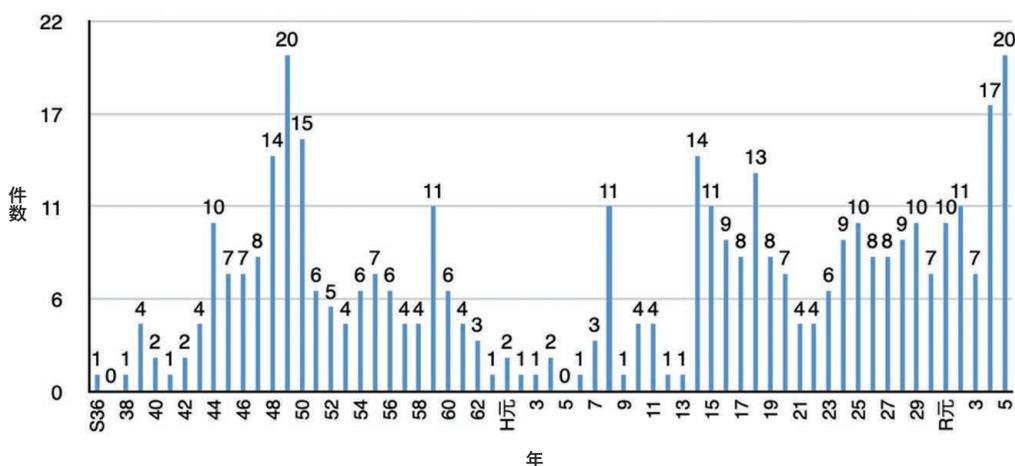
図-1 年別事故発生件数の推移 (昭和36年～令和5年)

昭和63年以降は年間1～2件の発生で推移し、平成5年には年間無事故の年もありましたが、平成7年以降再び増加傾向に転じ、令和5年は統計以降過去最多に並ぶ事故件数となりました。

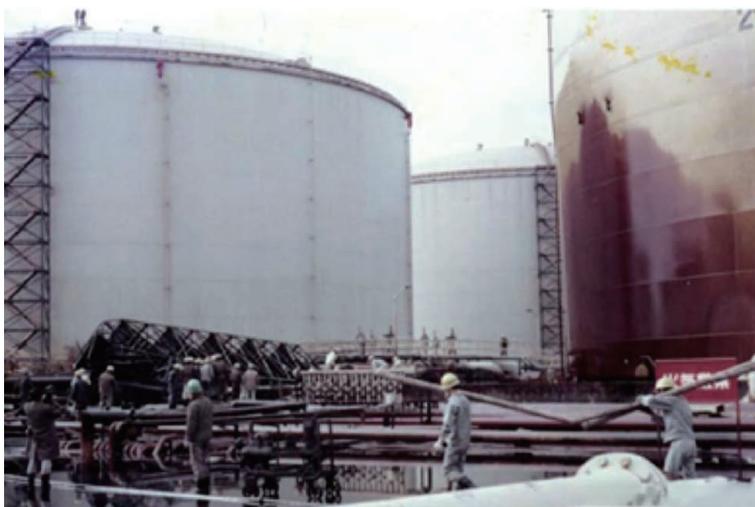
図1 製油所での事故の状況

昭和49年（1974年）12月には岡山県倉敷市の製油所で、屋外貯蔵タンクの溶接部に割れが発生し、重油が漏洩した（図1）。原因は、地盤の締固めが不十分であったことから局所的な沈下が発生し、タンク本体に過大な応力が作用したためとされている。漏出事故発生後、タンクの直立階段の転倒が原因で防油堤が破壊され、流出した重油が瀬戸内海へ拡散した。流出量は約40,000kLにも及び、瀬戸内海の1/3が汚染されるという空前の大事故となった。

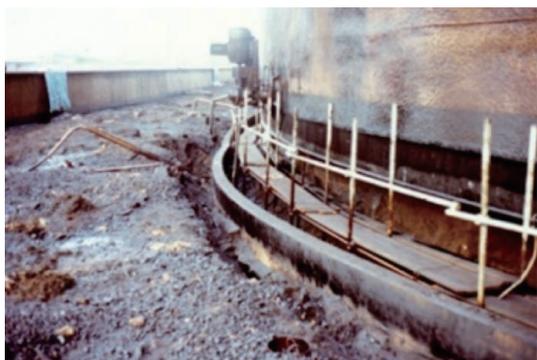
図2 宮城県沖地震で被害を受けたタンク

昭和53年（1978年）6月には宮城県沖地震が発生し、宮城県内の製油所において大量の危険物が漏えいする事故が発生した。タンク本体の側板とアニュラ板との接合部が破断し、破断部からの流出油で基礎が洗掘され、更に破断部が拡大したことが大量漏えいにつながった原因とされる（図2）。これを受けて、昭和54年（1979年）12月には、屋外タンク貯蔵所の地震対策に関する保安指針が発出され、総点検や補修の方法、保安対策未実施の場合には応急措置を実施することなどが示された。また、この地震によるタンクの被害事例を踏まえ、地震動による設計水平震度の算出方法の見直しや液面揺動の影響等に関する構造基準の整備が行われ、昭和58年（1983年）に特定タンクの耐震基準が見直されることとなった（図3）。

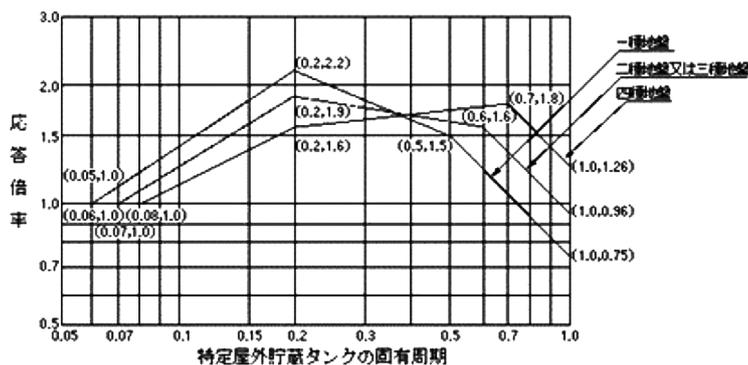
図3 特定タンクの固有周期に応じた応答倍率

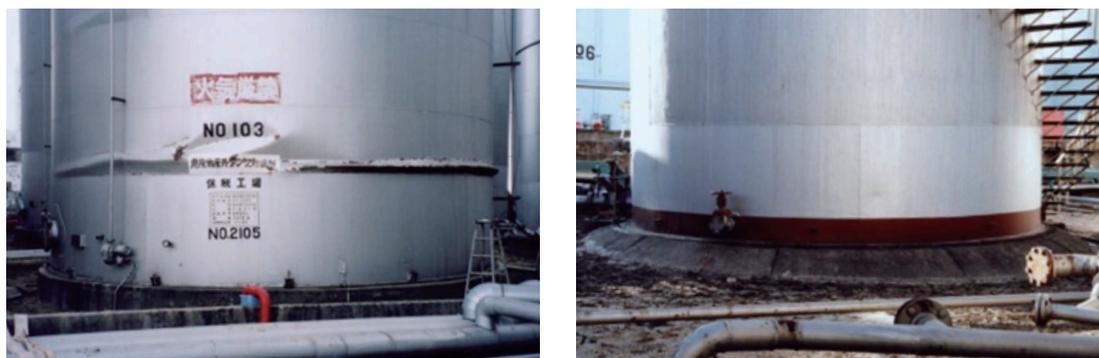
図4 兵庫県南部地震のタンクの被害状況

平成7年（1995年）には兵庫県南部地震（阪神・淡路大震災）が発生した。大阪湾岸の、特に震源域に近い神戸市や尼崎市の比較的小規模な屋外タンク貯蔵所において、地盤の液状化や不等沈下によるタンク側板の損傷、タンクの傾斜等の被害が多数発生したが、大規模な流出事故は発生しなかった（図4）。

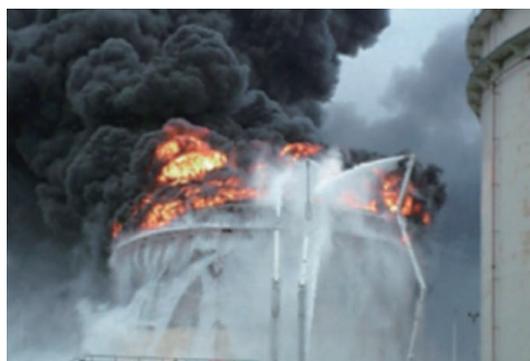
図5 十勝沖地震における浮き屋根タンク全面火災の状況

平成15年（2003年）には十勝沖地震が発生し、浮き屋根の沈没が発端の全面火災（図5）、防油堤の液状化等の被害が発生した。この地震による浮き屋根の被害事例を踏まえ、平成17年（2005年）に損傷が生じない浮き屋根とする必要がある対象が定められ、当該浮き屋根について浮き部分の構造に関する強度評価に関する基準が規定されたほか、浮き屋根損傷時に有しなければならない浮力性能、浮き部分の溶接構造、浮き屋根上の雨水を排水する設備に取り付ける遠隔操作弁等の基準が規定された。

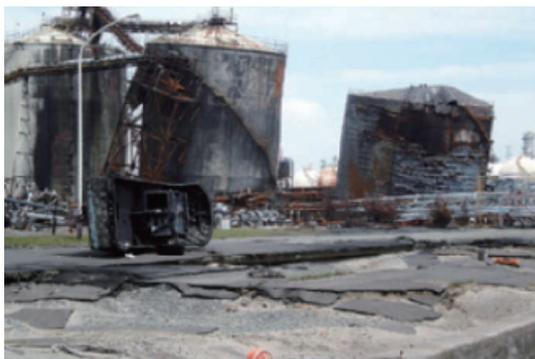
図6 タンク等の火災

宮城県仙台市の製油所では、津波によりタンクが転倒したことが原因の火災（図6）や津波によるタンク基礎の洗掘（図7）等の被害が発生した。そのほか、震源より遠く離れた東京湾岸や日本海側等の数十基の屋外タンクにおいて、本震及び余震の発生時に浮き屋根のスロッシング被害が発生したが、ポンツーン溶接部の割れや内容物の漏洩等といった大きな被害は発生しなかった。

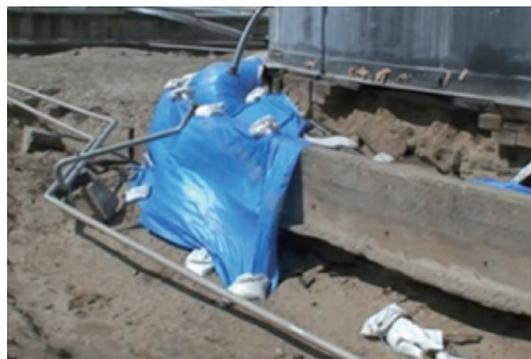
図7 津波による基礎の洗掘

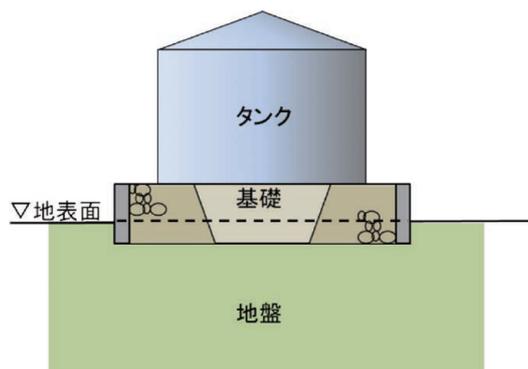
図8 屋外タンク貯蔵所の基礎と地盤の区分

消防法令においては、「地盤」は、地表面下における屋外貯蔵タンクの支持部分を、「基礎」は、地盤上に構築される屋外貯蔵タンクの支持構造物とされている（図8）。新法タンクに求められる要件を、地盤及び基礎ごとに解説する。

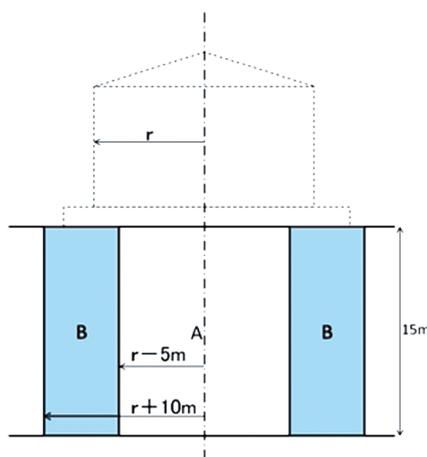
図9 限界N値法による液状化判定の範囲

細粒分含有率 (Fc)	標準貫入試験値	
	A	B
5%未満	12	15
5%以上10%以下	8	12
10%を超え35%未満	6	7
