F F 二重殻タンクの破損要因に関する検討
中間報告書

平成28年3月

危険物保安技術協会

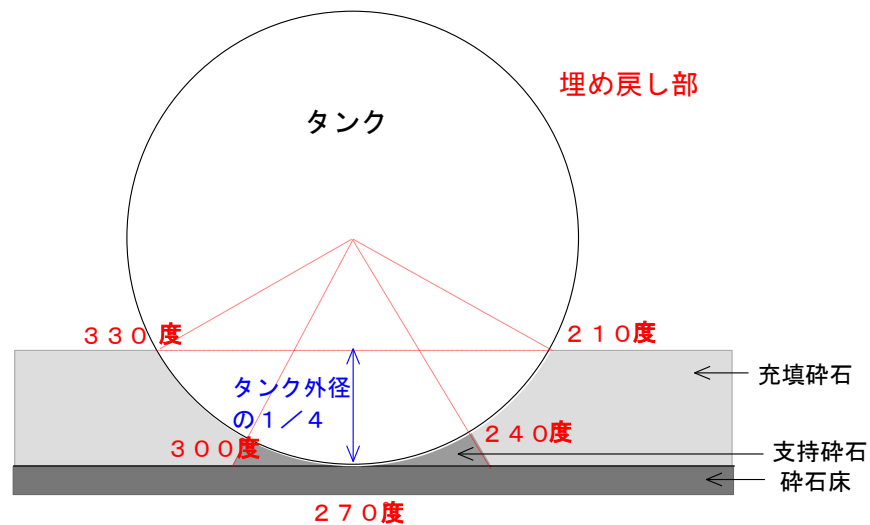
図 2. 2. 4 グラフ中の角度の表示と碎石基礎の断面図との関係

全ての破損タンク等は浮き上がり防止対策を施してあり、立ち会いタンク等は浮き上がり防止対策を施していないので同一条件での比較ではないが、破損タンク等の変形量に関するグラフと立ち会いタンク等の変形量に関するグラフとを比較すると、FF二重殻タンクをしっかりと受け止めなければならない支持碎石及び充填碎石の部分（210度～330度）において、立ち会いタンクの変形量は少なく基準円半径（FF二重殻タンクの内殻半径設計値）から大きく逸脱することがない。

一方、破損タンク等は当該部分において基準円半径から大きく逸脱していることが確認でき、270度において著しく半径が減少して、250度付近及び290度付近で半径が増加する傾向にあること、0度付近及び180度付近で半径が著しく増加する傾向にあることが確認された。

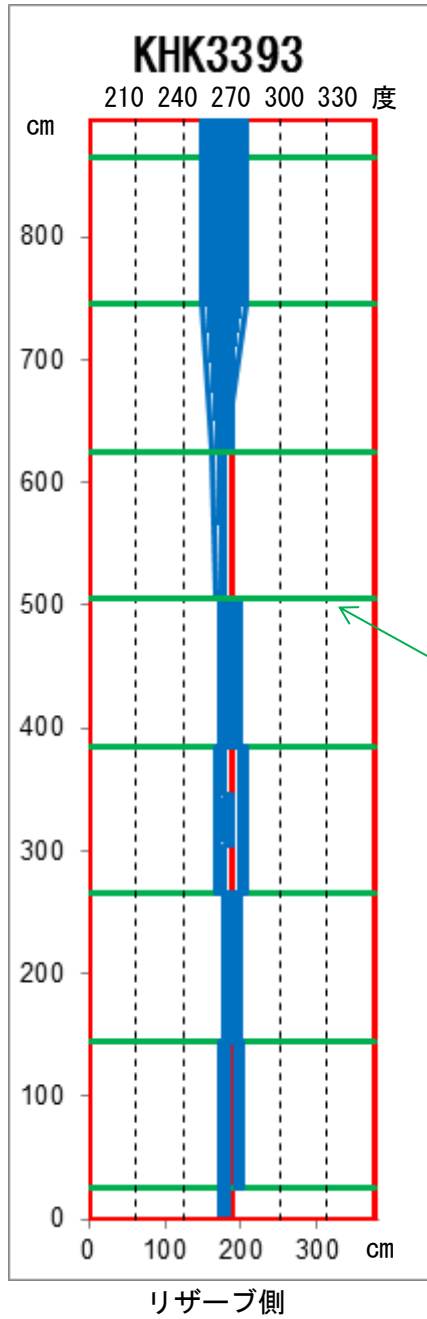
別図15 立ち会いタンク

一方、立ち会いタンク等については、埋設施工に際して浮力防止対策の水張りを行っていないことから、浮き上がり防止対策が施され、一定期間供用されていた破損タンク等の空隙状況と同じように比較することはできないが、支持砕石の部分において270度のラインを含めて連続的に空隙が存在していることが確認された。

青で塗りつぶしている
箇所が空隙の範囲

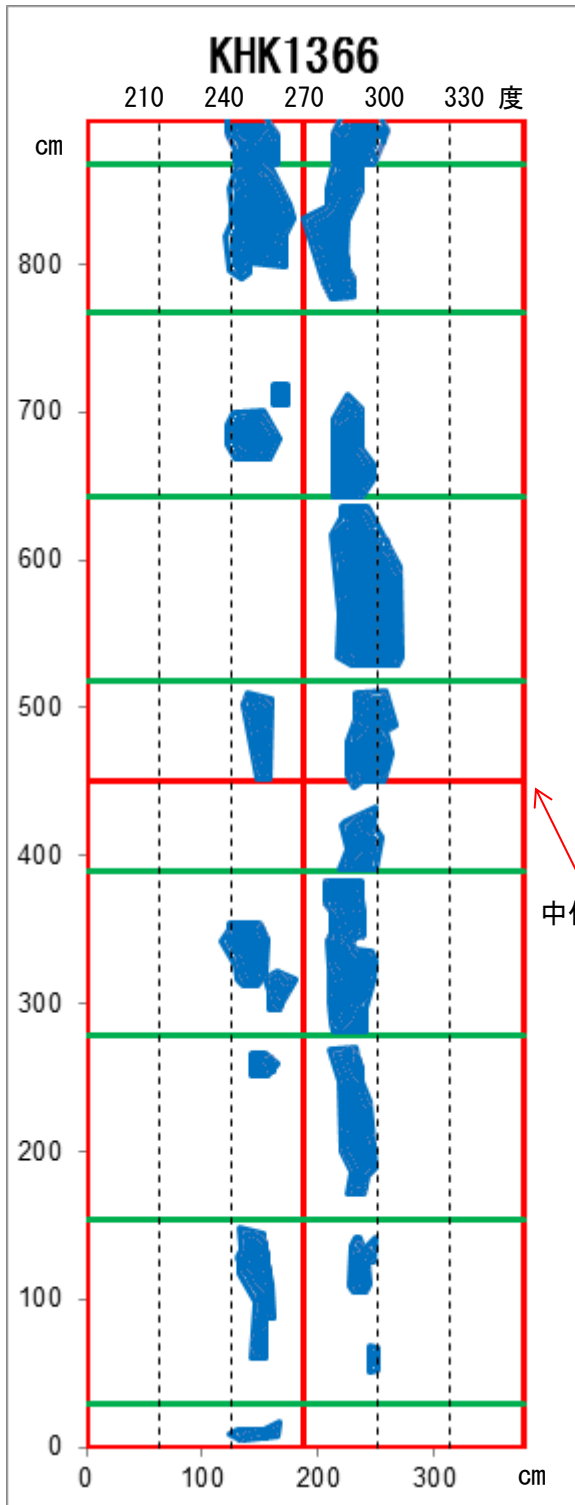
別図 1 6 破損タンク

破損タンク等については、支持砕石の部分に断続的に空隙が確認され、一部の充填砕石の部分にも空隙が確認された。
