「屋根工事中の屋外タンク貯蔵所で発生した火災」及び 「製造所ストリッパー塔からのベンゼン及びフッ化水素流出事故」

川崎市消防局 予防部危険物課 渡邊 勉

2 事例1「屋根工事中の屋外タンク貯蔵所で発生した火災」

3 事例2「製造所ストリッパー塔からの流出事故」

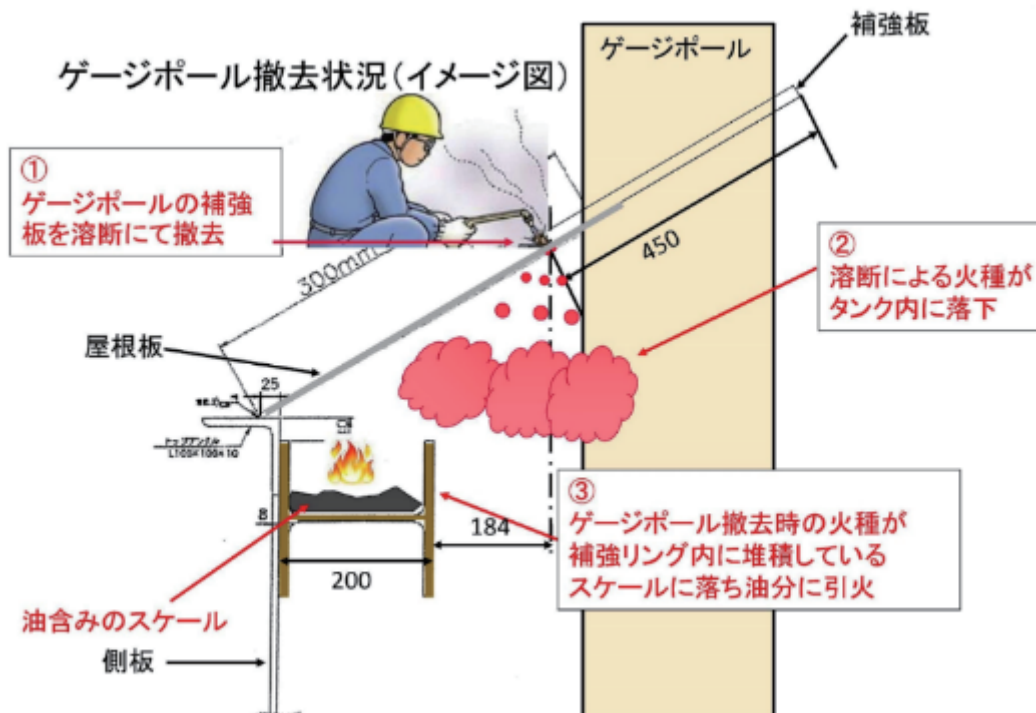
発災原因は、屋根骨補強リング等の内部構造物の状態を十分に確認しないまま、ガス検知器及び目視可能範囲の確認のみで、火気の使用を判断し、屋根骨補強リング内に重油留分が滞留している状態で、ゲージポールの撤去に伴う、屋根板部の溶断を実施した為、溶断片や火の粉が着火源となり、補強リングに溜まっていた油分含みのスケールに引火し、内部火災に至ったと推察されました。
