移送取扱所で発生した地下埋設移送配管からの流出事故について

東京消防庁予防部予防課 鈴木 貴幸

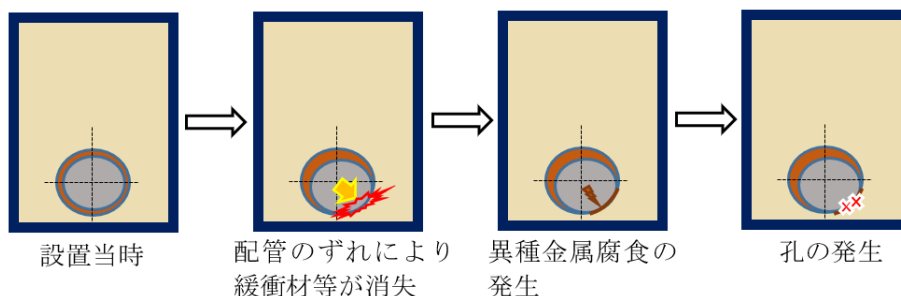
- (ア) 関係者の供述では、栈橋自体が北側に沈降したとのことであるが、現に移送配管が北側方向の旧ピット側板に接する状態で見分されている。このことから、土壌がずれるという、通常では想定されない応力が移送配管にかかり、北側方向へのずれを生じさせた。
- (イ) (ア) により、旧ピット貫通部北側下部付近に局所的な負荷が発生したため、油槽所側旧ピット側板貫通部の緩衝材はこの負荷に耐えきれず、劣化、消失していった。
- (ウ) 移送配管に被覆されているジュート巻きも、(イ) のとおり緩衝材が消失したことで移送配管への緩衝機能が喪失し、移送配管が油槽所側旧ピット側板と直に接したことで接触面が剥離、消失していった。
- (エ) 以上のことから、栈橋のずれにより、最終的には油槽所側旧ピット貫通部北側下部付近の移送配管のジュート巻きによる防食措置が消失し、移送配管が腐食環境下に晒されるようになったと推定される。

- (ア) 孔周辺に見られる減肉箇所が、旧ピット側板の稜線と重なるように接していることから、移送配管及び旧ピット側板接触部において局所的な減肉が発生していたといえる。このことから、移送配管及び旧ピット側板間において何らかの腐食要因があったものと仮定し、以下考察する。
- (イ) 孔が発見された移送配管付近は、前3、(2)、ウのとおり古い移送配管（STPG管）と新しい移送配管（ポリエチレン被覆鋼管）が溶接接続されている。このことから、新管と古管間で溶接した際に発生する腐食の可能性が考えられるが、一般には、新管が陽極となりマクロセルが形成されやすく、今回の孔発生位置が古管側で発生しているため、この可能性は低いと考えられる。
- (ウ) 移送配管（STPG管）と旧ピット側板（鉄板）とが直に接することにより、異種金属同士が接触することとなった。これにより、移送配管に局所的なアノードが形成され、腐食が進行した可能性は考えられる。
- (エ) 以上、各見分結果から、腐食の可能性として残されたものは、異種金属腐食であり、これにより移送配管が破孔に至ったものと推定される。
