危険物事故 関連情報

メタノール蒸発器からの漏えい及び火災事故及び液封による危険物漏えい事故

堺市消防局予防部危険物保安課 主査 千早 淳

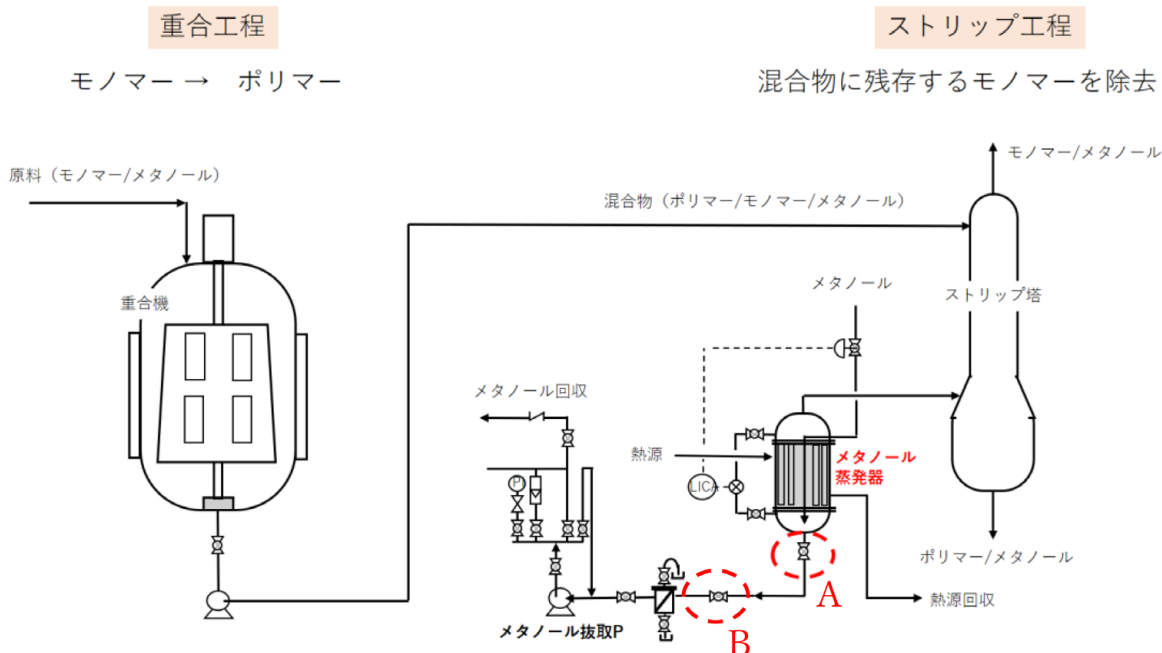
図1 ポリマー生成のフロー

まず、事故が発生したメタノール蒸発器を含む、施設全体のフローを図1に示す。接着剤や水性塗料などの原材料となるポリマーの生成にあたり、ポリマーを重合する重合工程(左側)と、重合工程から送られてくる混合物(ポリマー/モノマー/メタノール)をモノマー/メタノールとポリマー/メタノールに分離するストリップ工程に分かれている。今回の発災場所であるメタノール蒸発器はストリップ工程に設置されており、図1の赤字で示した機器である。

事業所製造部署の従業員により作業場所のガス検知が実施され、事業所環境保安部署から解体工事業者に対して作業許可が発行された。8時35分、解体工事業者の作業員2名による当該メタノール蒸発器の解体作業が開始された（解体工事業者の作業員Aは図1の蒸発器下のフランジ部分を、解体工事業者の作業員Bは配管フランジ部分でそれぞれ作業実施）。
