老朽化した地下貯蔵タンク等の 漏えい事故防止推進方策について

中 坪 豊

(東京消防庁 葛西消防署 予防課危険物係)

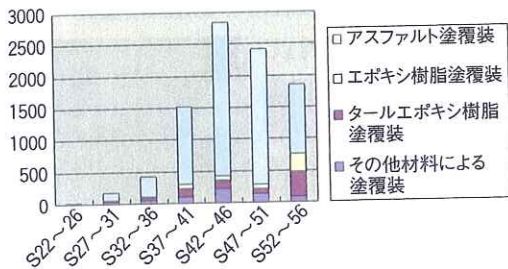
図2 地下貯蔵タンクの腐食措置状況

管内で現在稼働中の地下タンク、地下埋設配管の防食方法の一覧を図2・3にまとめたが、地下タンク防食措置はアスファルトルーフィングにより防食されているものが最も多く、地下埋設配管はアスファルトジュート巻が最も多いのが分かる。配管防食方法が不明の対象物もその次に多く、経年変化により防食措置が不完全なものが多いことが予測できる。
