令和元年度KHKの現地審査概要

タンク審査部

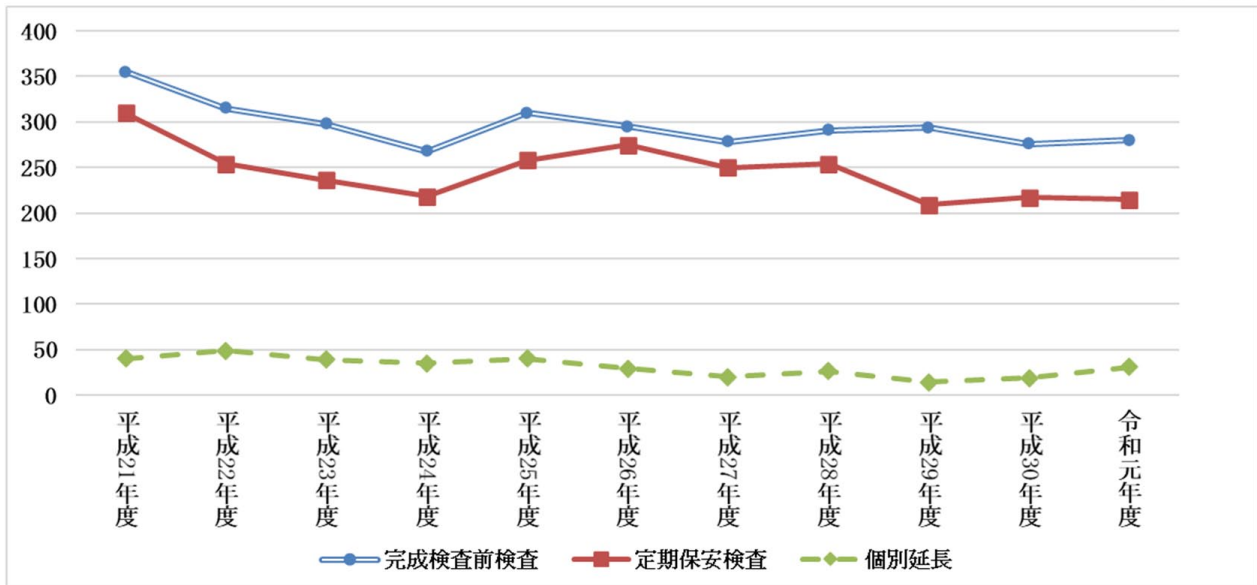
図1 現地審査数の推移

平成30年度と令和元年度に実施した現地審査の内訳を表1に示します。また過去10年間の現地審査数の推移を折れ線グラフで図1に示します。平成30年度に比べ令和元年度は、完成検査前検査数は若干増加、定期保安検査数は若干減少しています。個別延長件数は、1.5倍以上に増加していますが、過去10年間の推移を見るとほぼ年平均となっていることが分かります。浮き屋根の点検は令和元年度から開始の新規業務なので、実施件数は1件と少ないですが、令和2年8月時点では、今年度既に4件が実施または予定されています。

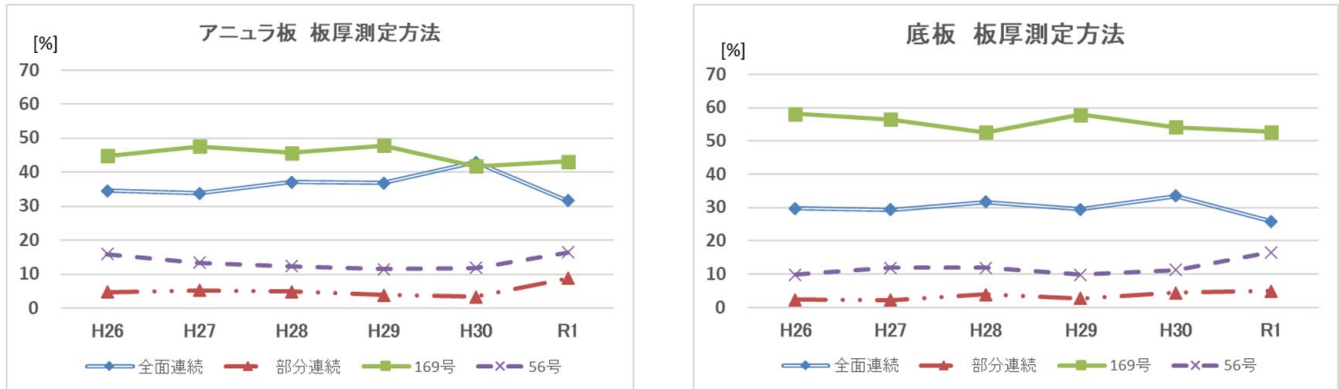
図2 底部板厚検査方法の推移

タンク底部の腐食状況を知るために、内面腐食については目視検査、裏面腐食については、超音波板厚試験にて腐食の状況を確認しています。裏面腐食を知るための超音波板厚試験は、昭和52年消防危第56号（以下「56号通知」という。）、昭和54年消防危第169号（以下「169号通知」という。）に示される抜き取り検査（定点測定）、または平成15年消防危第27号（以下「27号通知」という。）に基づく連続板厚測定が実施されています。ここで図2に過去5年間の底部板厚検査方法の推移を示します。近年のタンク開放検査における底部板厚測定方法は、169号通知に基づく定点板厚測定を実施する割合が最も多く、次いで連続板厚測定となっています。56号通知に基づく定点板厚測定を実施する割合は20%以下で最も少なくなっています。56号通知に基づく定点板厚測定は、169号通知に基づく定点板厚測定や連続板厚測定と比較し測定箇所数が少なくなる傾向にあるため、裏面腐食の状況を把握しづらく、前回タンク開放時に板の全取替を実施し裏面腐食がさほど進行していないと予測されるとき等にも実施されています。

- 備考 1 横軸は年度、縦軸は開放検査実施タンクにおける、底部の板厚測定方法別の実施割合を示す。
 2 「全面連続」及び「部分連続」とは、27号通知に基づく連続板厚測定を示す。
 3 「169号」とは、169号通知に基づく定点測定を示す。
 4 「56号」とは、56号通知に基づく定点測定を示す。
 5 アニュラ板にはスケッチ形状の側板近傍底板を含む。

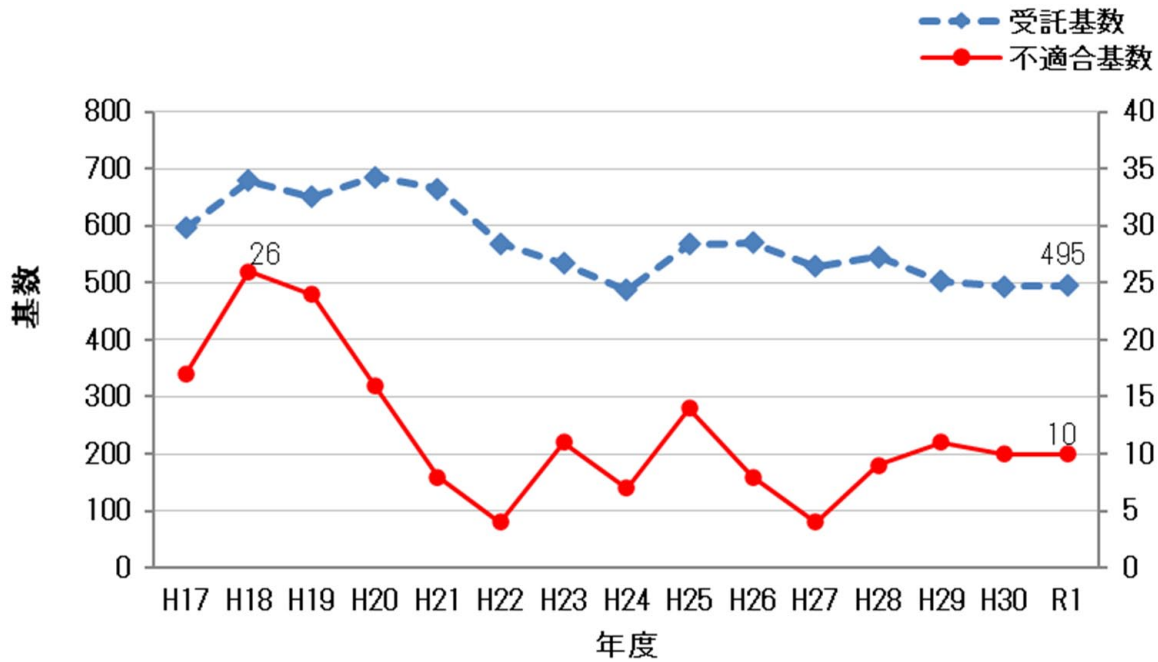
図3 受託基数と不適合基数の推移

現地審査では自主検査記録、施工管理記録等を確認するとともに、目視検査及び磁粉探傷試験等が適正に行われているかを確認し、必要に応じてタンク全般の安全性に関する助言、情報提供等を行っています。令和元年度に実施した現地審査の状況ですが、完成検査前検査及び定期保安検査の受託基数と不適合基数の推移を図 3、不適合事例を表 7 に示します。不適合基数が最も多かったのは平成 18 年度の 26 基で、そこから平成 22 年度まで減少傾向で推移しましたが、その後増減を繰り返しています。令和元年度の不適合基数は 10 基で、前年と同じ基数となっています。
