# Safety & Tomorrow 209

# 令和4年度KHK審査タンクの補修概要

# タンク底部コーティング上からの溶接線検査装置の開発について

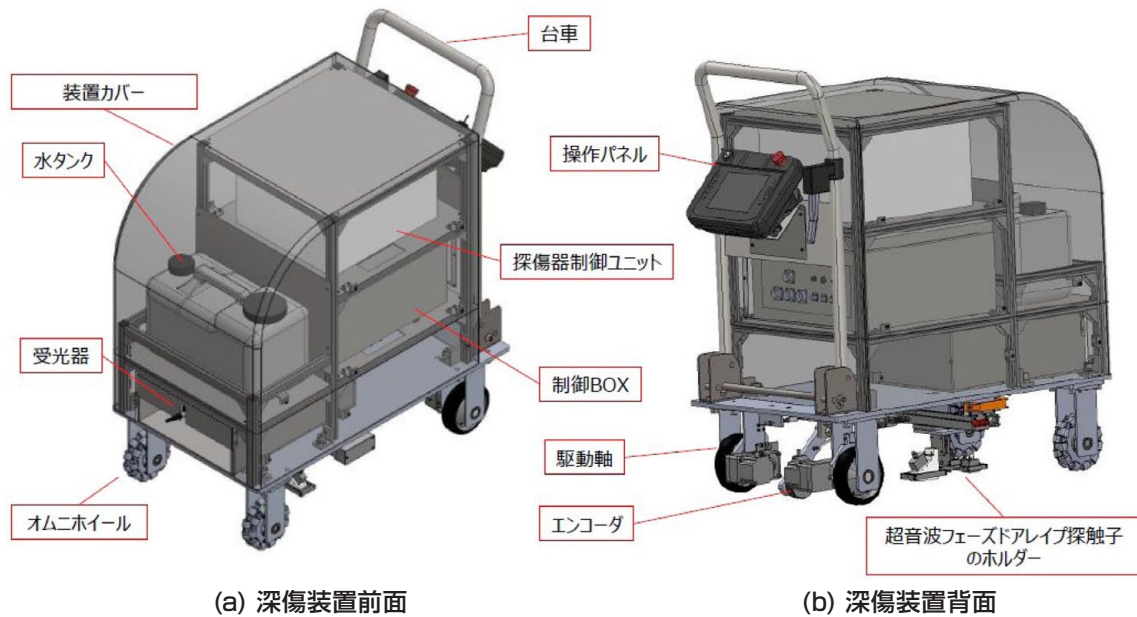
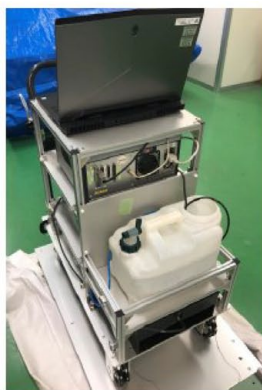
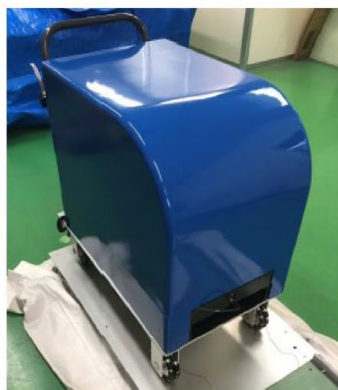
図1 PA探傷装置の外観機器構成図及び写真

(a) カバー無し

(b) カバー有り

(c) 超音波フェーズドアレイ探触子ホルダー

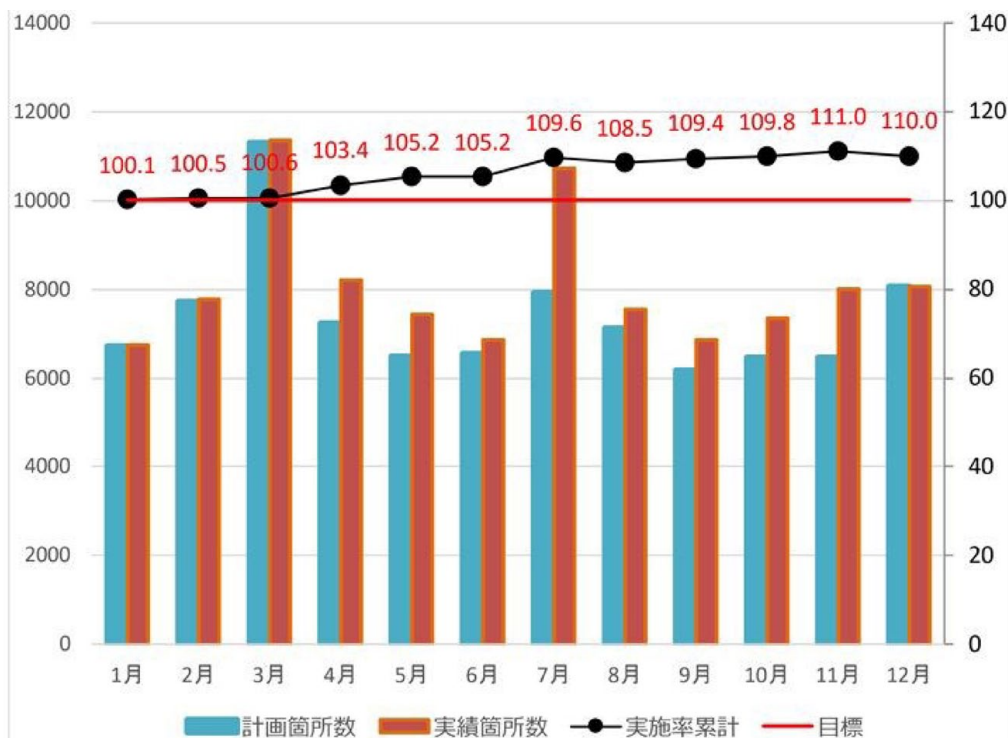
図一 火災予防点検実施率（2022年）

徹底した対策を図った結果、全工場の火災予防点検の実施件数は一か月合計で1万か所を超えるまでに達しました。（図一）

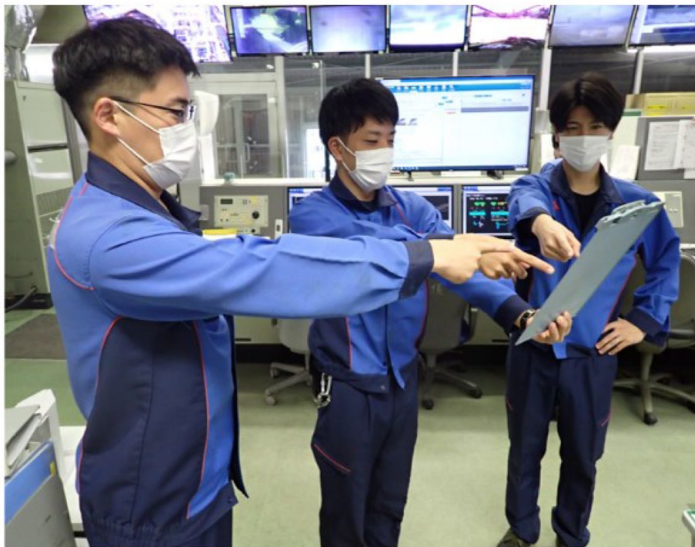
「ワンポイントKYT」は、リーダーがKYTで取り上げる実際の作業の内容を決め、実施者2名と一緒に1R～4Rまで話し合いながら進めていきます。それを観察者3名にて、所要時間の計測及び良かった点や注意すべき点を指摘、最後に、この作業における技術の伝承等を講評するといった流れになっています。1～2Rで、この作業に潜んでいる危険を、頭の中で想定しながら細かく具体的に抽出します。ここの部分がこの「ワンポイントKYT」の中で最も重要で、一つの作業の一連の流れの中の不安全な状態(物的要因)と不安全な行動(人的要因)をあぶり出し、掘り下げて、言葉と文字で「見える化」し、実際に作業をする時における安全作業への意識付けに繋がりました。

ワンポイントKYTの実施の様子

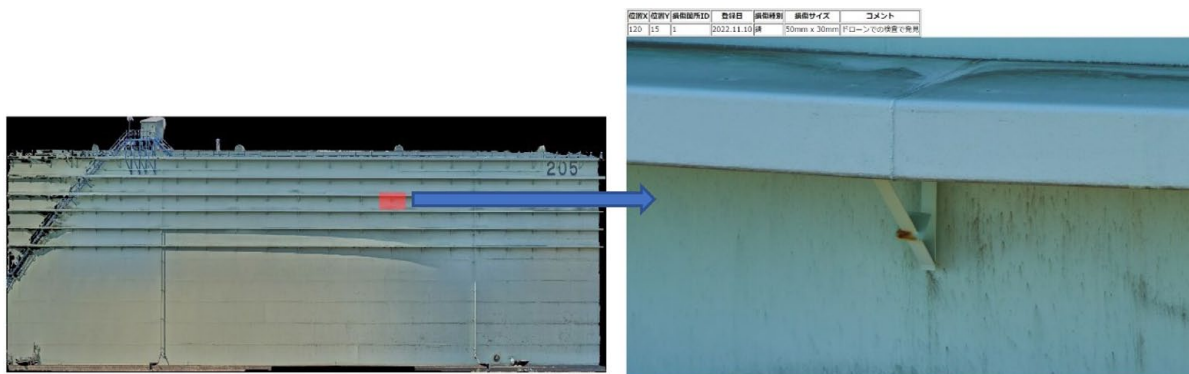
図9 実証実験において作成したオルソ画像

ドローンで撮影した静止画からタンク外観をパノラマ的に再現するオルソ画像を生成し、腐食・損傷部の状態の情報や詳細な静止画を紐付けた。

撮影データの活用方法を工夫することにより、視覚的にタンク全体像と個別箇所の詳細状態が分かる記録作成が可能であり、外観点検の一元的な記録・管理方法となりえるとともに、特定の作業者が現場に行かずとも複数人での確認が可能となることから点検員の属人化を防ぐことにも寄与しうることが示唆された。

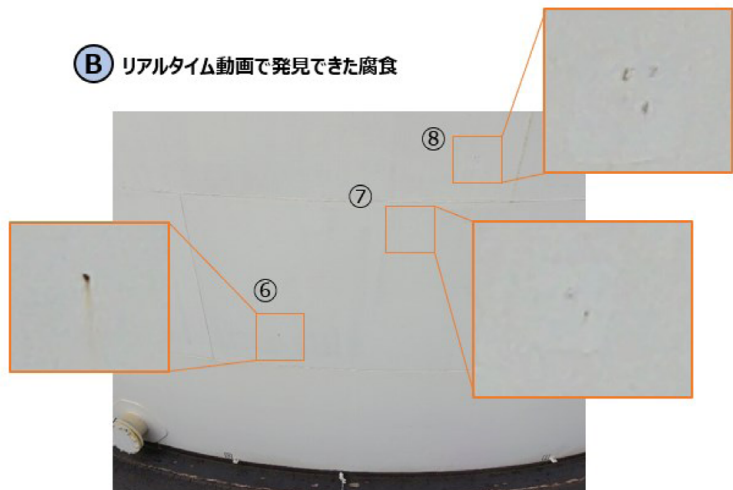
図14 見逃しが生じた腐食箇所(表2中A,B,C各点に対応)

- 5mm程度の腐食（#①～③、⑤）
- 単一の状態で存在する10mm以下の腐食（④）
- 10mm前後の腐食が群をなしている腐食で色の薄い腐食（#⑬、⑮）
- 単一の状態で存在する30mm前後の腐食で色の薄い腐食（#⑯）

**A** リアルタイム動画、4K動画の両方で  
発見できなかった腐食

**B** リアルタイム動画で発見できた腐食

**C** リアルタイム動画で見逃したが  
4K動画では発見した腐食

事前の直接目視により実験タンク側板に生じている腐食箇所を6箇所（表4中、#①～⑥）ピックアップし、寸法・位置を記録した。実験においては、当該箇所を含むタンク側板外周4分の1程度をタンク-ドローン間距離約3mにてドローンを飛行させ、当該腐食箇所を知らない被験者がドローンから送信されるリアルタイム動画※を見て、腐食の検出が可能かどうかについて検証した。また、当該リアルタイム動画を4Kで録画（以下「4K動画」という。）し、ドローン飛行の後で被験者が4K動画を視聴した場合においても同様の検証を実施した。

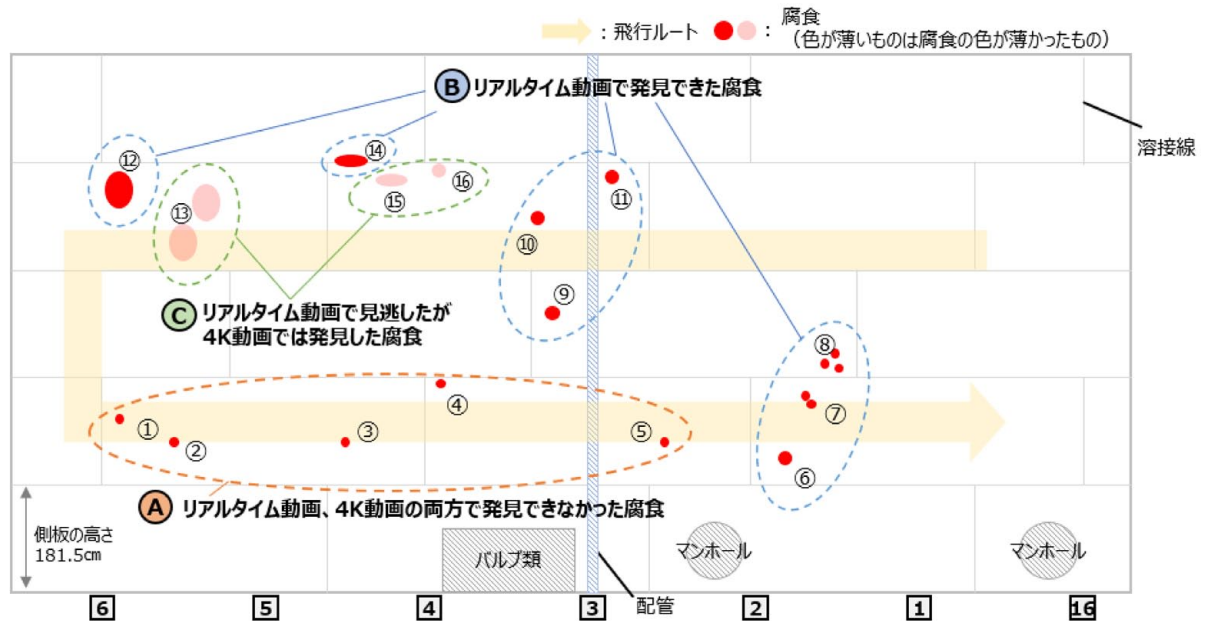
図15 タンク側板展開図への腐食箇所のマッピング

検出した腐食箇所をマッピングしたものを図15に示す。リアルタイム動画での検証時には、タンクの溶接線や附属物を頼りにおおよその腐食位置の記録を行うことはできたが、誤って実際の位置とは異なる位置へ記録を行っていたケースも見受けられた。

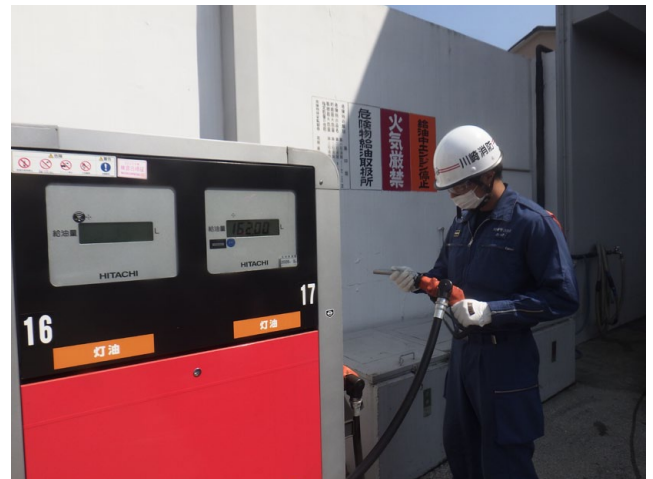
固定注油設備の検査

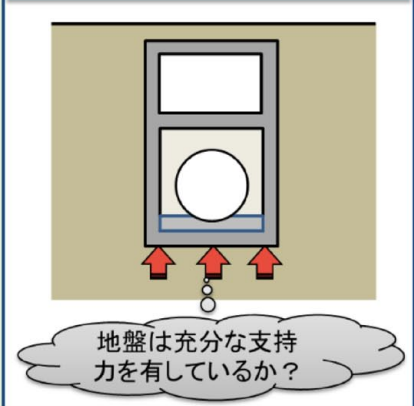
地盤の支持力に対する安全性

地盤は十分な支持力を有しているか？

危険物保安技術協会は、これまで公正・中立的な立場で「屋外タンク貯蔵所」の審査を行ってきた経験を活かし、多様化する「地下タンク貯蔵所」に対しても、構造等の安全性について、確実な評価を行います。地下タンク貯蔵所の基準には、地盤に関する事項（支持力・液状化等）について、特段の規定はありませんが、地中構造物として考えるべき事項と捉え、安全性を確認し報告しています。

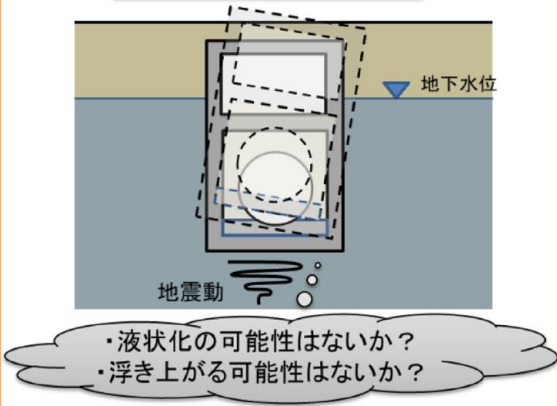
液状化に対する安全性

地震動

・液状化の可能性はないか？  
・浮き上がる可能性はないか？
