令和4年中の石油コンビナート等特別防災区域の 特定事業所における事故概要

消防庁特殊災害室

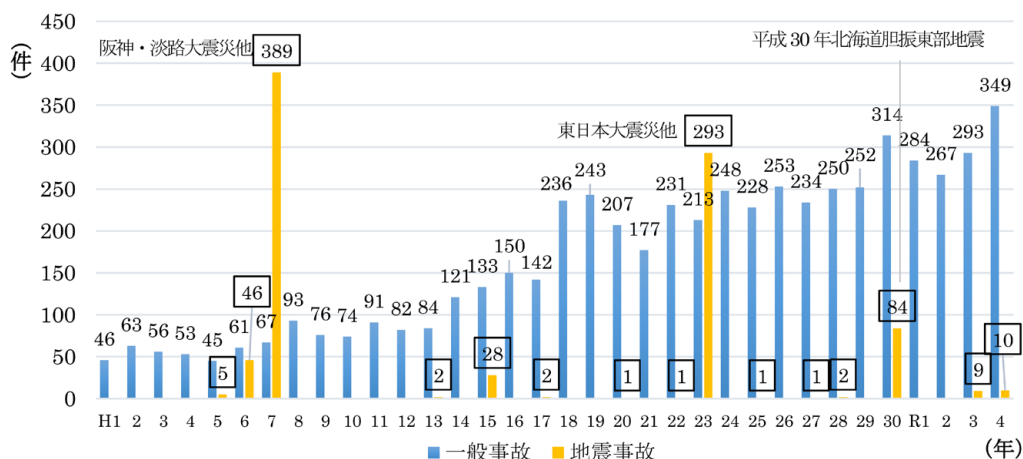
【図1. 平成元年以降の事故発生状況】

令和4年中(令和4年1月1日~同年12月31日)の特定事業所における事故件数は359件(前年比57件増)で、地震によらない一般事故が349件、地震による事故が10件でした。一般事故の件数は、平成元年以降最も多い発生件数となっています。また、一般事故による死者は1人(前年同数)、負傷者は33人(前年比4人減)でした。

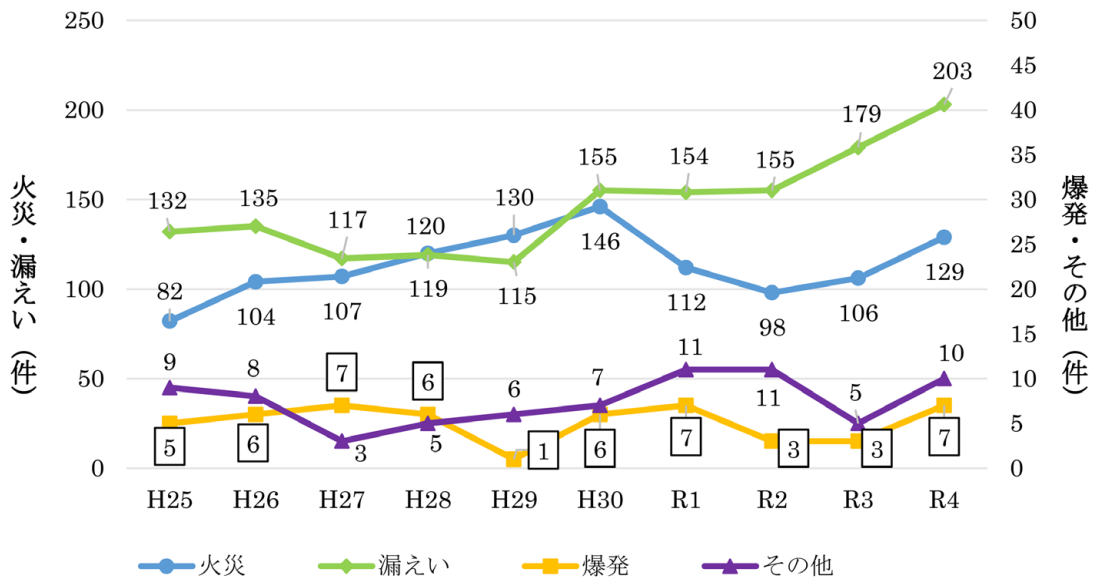
【図2. 過去10年 事故種別ごとの一般事故発生状況】

一般事故を種別ごとに見ると、火災129件（前年比23件増）、漏えい203件（前年比24件増）、爆発7件（前年比4件増）、その他10件（前年比5件増）となっています。

火災及び漏えいの増加が顕著となっています。

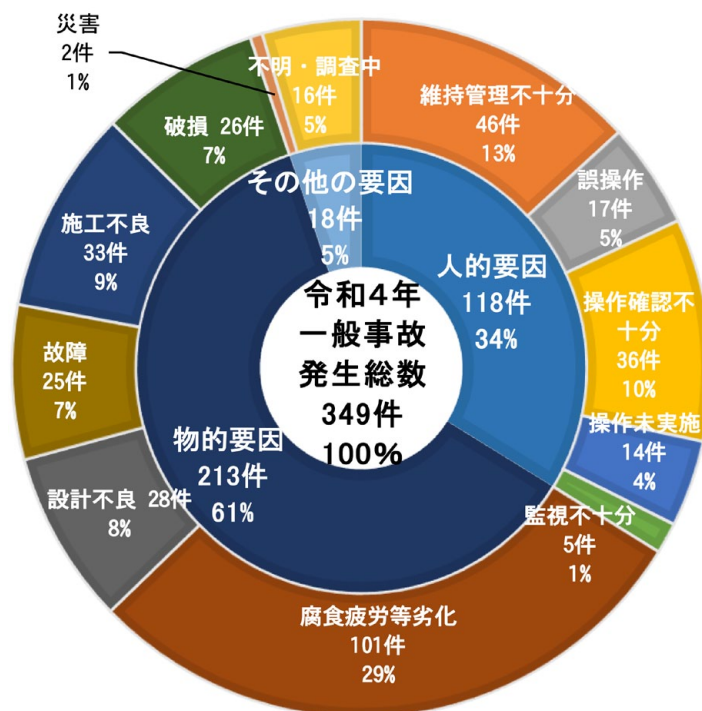
【図3. 令和4年 発生要因別の一般事故発生状況】

一般事故を発生要因別にみると、人的要因によるものが118件（34%）、物的要因によるものが213件（61%）となっており、その内訳で主なものは、「腐食疲労等劣化」101件、「維持管理不十分」46件、「操作確認不十分」36件、「施工不良」33件となっています。

また、「腐食疲労等劣化」が全体の約3割を占め、他の要因と比べて圧倒的に高く近年はこの傾向が継続しています。

先述のとおり、一般事故の総件数は、平成元年以降最も多い発生件数となり、維持管理不十分及び操作確認不十分（人的要因）並びに腐食疲労等劣化及び施工不良（物的要因）が多くを占める傾向が続いております。

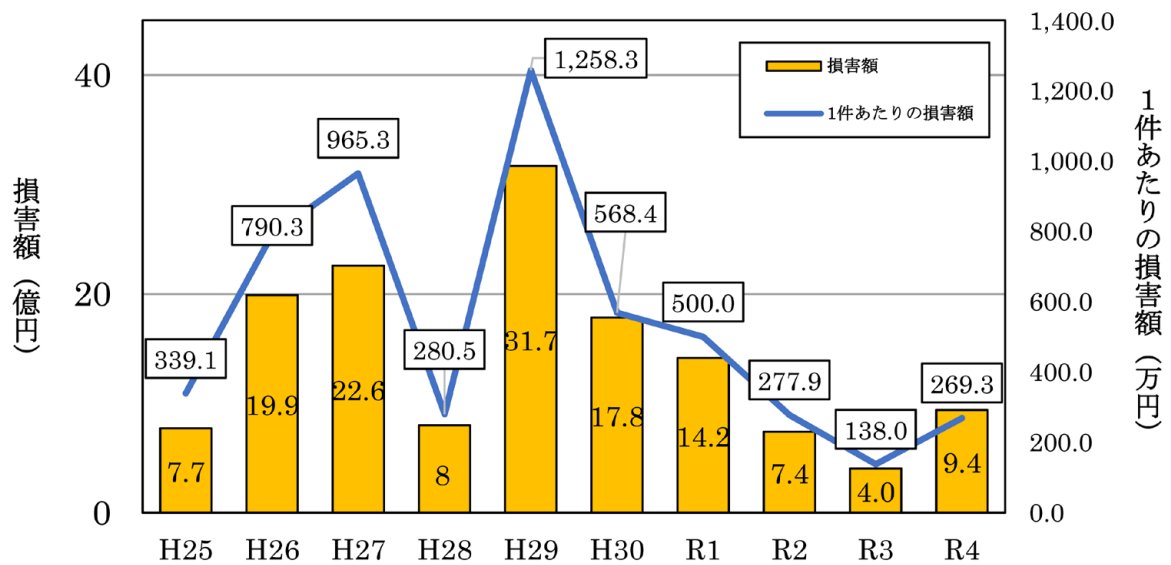
【図5. 過去10年 一般事故における損害額の推移】

一般事故349件中、損害額が計上される（1万円以上）事故は181件発生し、その合計は9億3,984万円となりました。そのうち、火災による損害が5割を占めています。

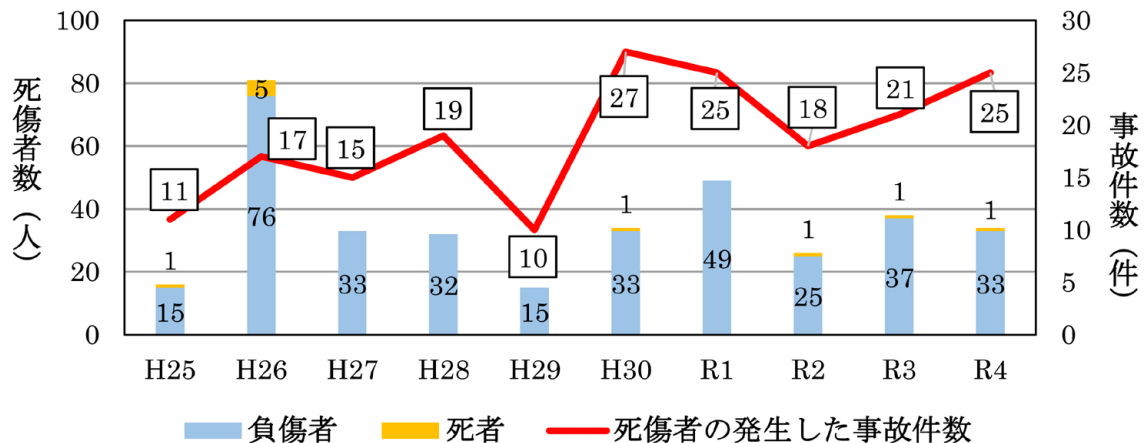
【図6. 過去10年一般事故における人的被害の推移】

令和4年の一般事故349件のうち、死傷者が発生した事故は25件で、死者1名、負傷者33名が発生しています。

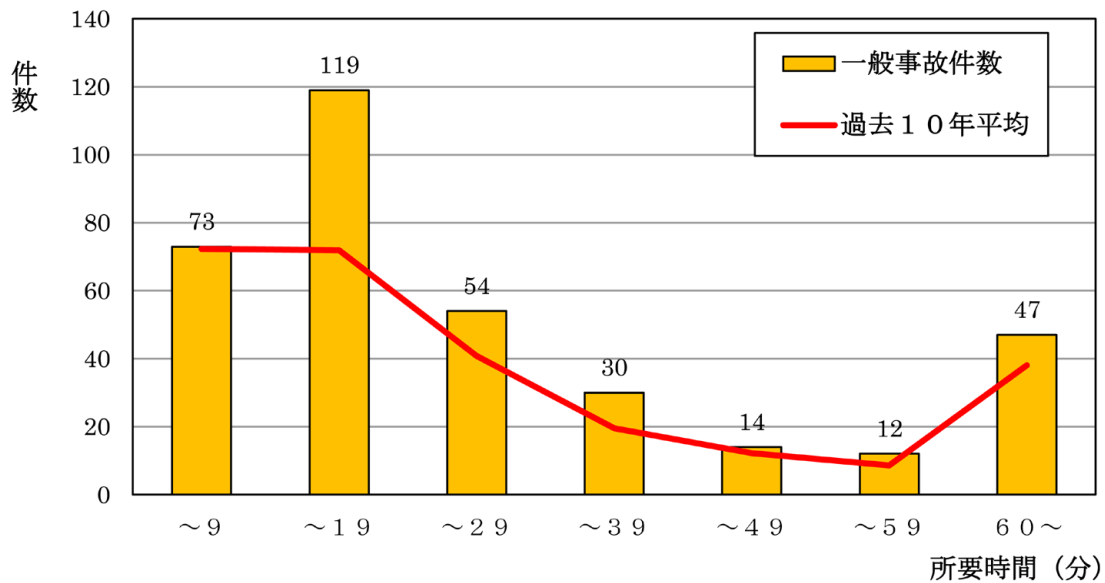
【図7. 令和4年中 一般事故における発見から通報までの状況】

一般事故における事故発生時の通報状況は図7のとおりです。

事故発生時の通報は、比較的早期に実施できている一方で、発見から60分以上経過している事案も多くなっています。

また、事故発生時の課題としては、発見から通報までに30分以上を要している事案が例年3割程度あることです。迅速な通報は、災害の拡大防止を図るうえで最も重要な応急措置であることから、特定事業所には出火、漏えいその他異常な現象が発生したときには、直ちに消防署等に通報することが義務づけられています。したがって、特定事業所においては、通報する者と応急対応する者で明確に役割分担しておくなど、迅速な通報が行える体制を構築しておくことが大切です。
